BOSTADSSTIFTELSEN SIGNALISTEN I SOLNA

FÖRNYELSE BERGSHAMRA:
Kv TORSKEN 2
Björnstigen 6-10, 12-14, 16-20

TEKNISK UTREDNING ARKITEKT
PROJEKTERINGS- och BESLUTSUNDERLAG

Solna 2019-09-16

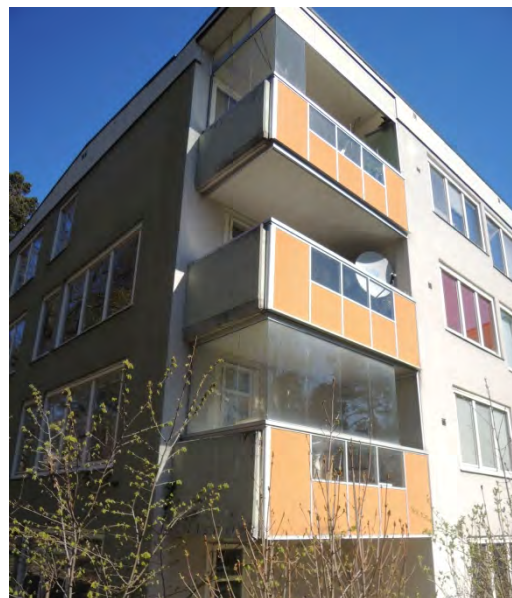
Balkongräcken är i ok skick dock ej tidstypiska. Några balkonger är även inglasade. De flesta inglasningarna gjordes under år 2003. Hyresgästen kan än idag ansöka om att få sin balkong inglasad som en standardhöjande åtgärd vilket sker för ca 2-3 lägenheter per år. Tidigare har det varit en hel del felanmälningar ang inglasningen, speciellt på själva öppnings- och stängningsfunktionen och då har det främst handlat om att plasthjulen kärvar, plåtfjädern som håller fast rutan har fastnat så att rutan inte går att dra samt att limmet som håller rutan i skenan har släppt.

I samband med fasadrenovering kommer de balkonger som idag saknar inglasning kompletteras med inglasning. Se även förstudie utförd av K.

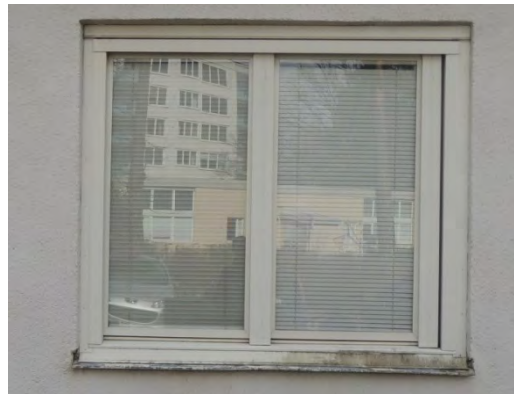
Karmar, beslag och tätningsslister uppvisar skador och förlitning. Många hyresgäster har anmält att det drar kallt från fönstren och balkongdörrar. Enligt förvaltningen är det drevningen som är dålig.

Fönsterblecken är äldre än bef fönster och är mycket slitna, flagande färg, bockade plåtar etc.

Bedömd livslängd lägenhetsfönster generellt <10 år utan åtgärd.

Badrumsfönstren är i sämre skick än övriga fönster i lägenheterna, bedömd livslängd <5 år. Dessa bör bytas.

En omfattande renovering av fönstren behöver göras för att förlänga livslängden och förbättra inomhusklimat och komfort. Alternativ med byte till nya fönster med bättre energiegenskaper, ljudklass etc kan övervägas för att säkerställa ett 40-årigt förvaltningsperspektiv.

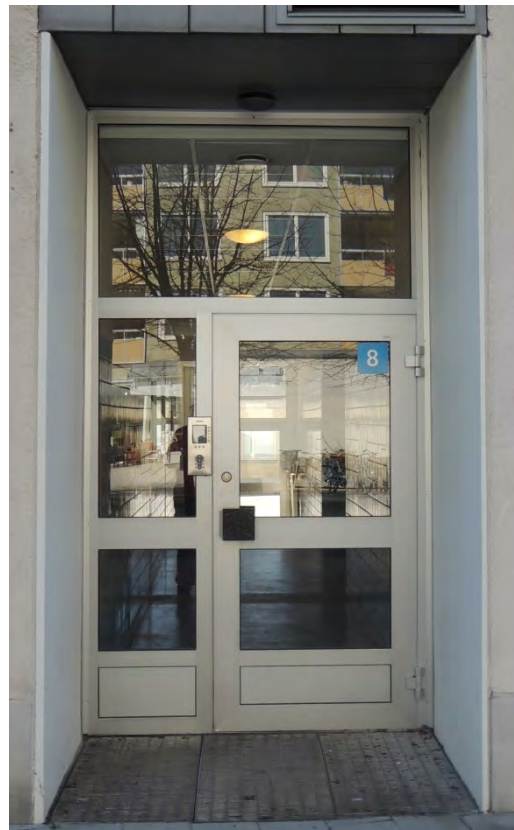
Aluminiumportarna i entréerna sattes in mellan år 1995-1997. Dörrarna har lätt för att bli skeva vilket i sin tur gör att det är svårt att stänga dem ordentligt. Detta leder till att många portar kan stå olåsta på nätter och oinbjudna gäster kan ta sig in. Många portar saknar även entrébelysning och de som finns sitter väldigt högt upp och ger inte tillräckligt med ljus på kvällar och nätter.

En del av aluminiumportarna är försedda med förborrade hål i dörrbladets bakkant, men själva karmstiftet har aldrig monterats. Detta är en enkel åtgärd för att göra portarna lite säkrare för det förhindrar att man kan lyfta av hela dörren vid inbrott.

I området har man redan bytt vissa portar från mitten av 90-talet varför vi bedömer kvarvarande teknisk livslängd till mindre än 5 år utan åtgärd.

Portarna behöver renoveras och kompletteras alternativt bytas till nya.

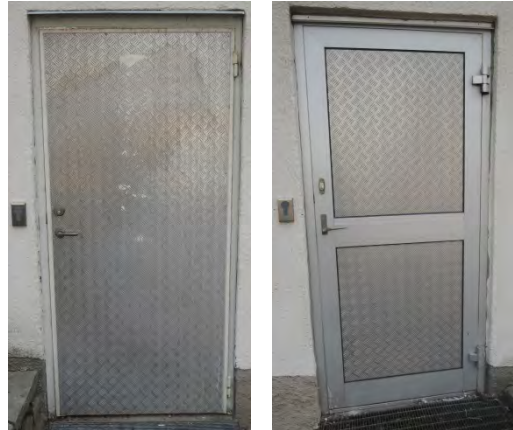
Det finns tillträde till källare direkt utifrån. Dessa dörrar är av olika ålder och utseende och behöver generellt bytas av säkerhetsskäl, energisynpunkt och för förbättrad tillgänglighet. Bedömd livslängd 0-10 år.

Belysning och skärmtak saknas över samtliga källardörrar som sitter i fasadliv.

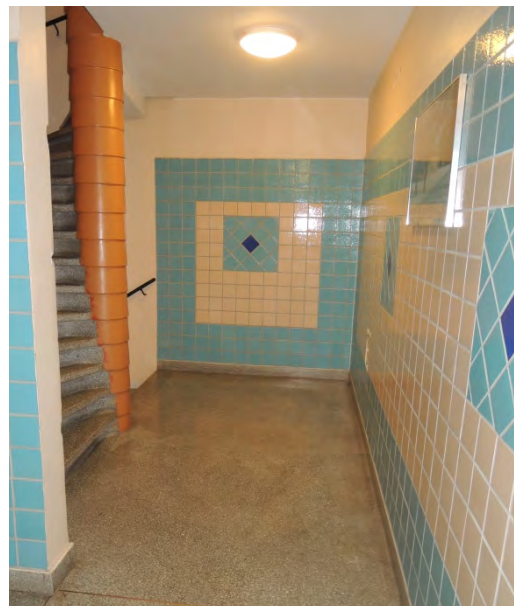
Trapphusen är generellt i gott skick. På entréplan är väggar kakelklädda och det är cementmosaikgolv. Resterande väggar i trapphus är målade.

Räckena är generellt i gott skick, men i varierande utseende. I vissa trapphus är det träräcken och i andra är det metallräcken med gummiöverdrag. Alla räcken behöver funktionskontrolleras, men träräckena behöver dessutom målas om i kontrast mot väggar för att underlätta för personer med nedsatt syn. Räcke saknas i spindeln (mitten på trappan) och bör kompletteras.

Trapphusen är väldigt mörka och ibland är det inte långt från porten till första trappsteget vilket gör det relevant att göra en kontrastmarkering på nedersta och översta trappsteget. Belysningen bör ses över.

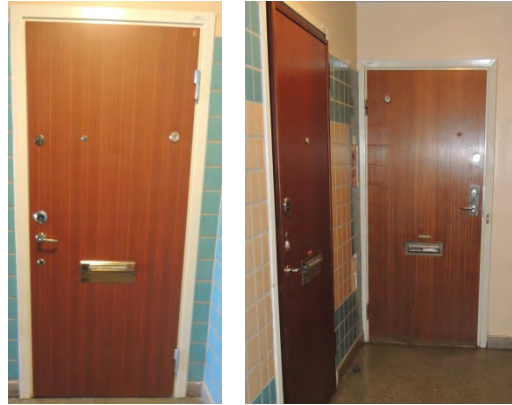
Lägenhetsdörrar är av olika status, vissa har bytt till säkerhetsdörrar, andra har originaldörrar kvar. De senare bör bytas av säkerhets- och ljudskäl.

Samtliga lägenhetsdörrar har idag brevinkast, en känd källa till ljudstörningar.

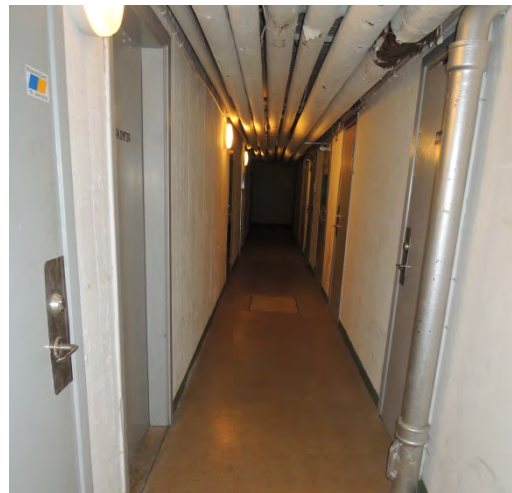
Källare är generellt slitna och mörka. Väggar är målade och det är massgolv.

Belysningens rörelsesensor i källarkorridorer reagerar långsamt och man måste komma väldigt nära för att lampan ska tändas. Det är dessutom väldigt svagt ljus. I förråd och teknikrum finns endast manuell tändning.

Dörrar är i varierande skick. Brytmärken finns på många av dörrarna efter inbrottsförsök. Majoriteten av dörrarna behöver bytas ut av bl.a. säkerhets- och brandskäl och resterande dörrar behöver justeras, beslagskompletteras och målas om.

Bedömd teknisk livslängd dörrar mellan 0-10 år.

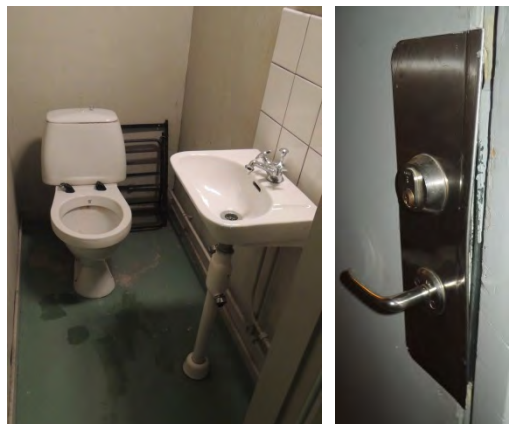
WC och städ är i varierande skick men verkar i princip inte användas. WC:n ligger i anslutning till tvättstugan och om dessa fortsatt ska vara i drift behövs en total upprustning av både ytskikt, porslin och hygienutrustning.

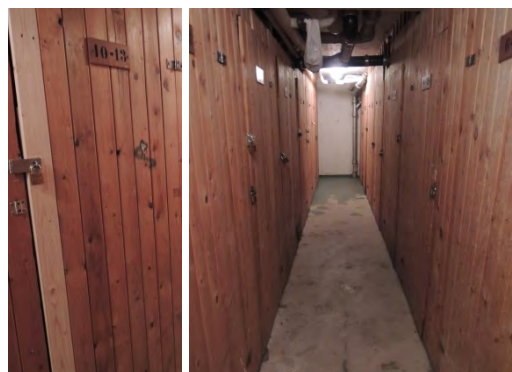
Lägenhetsförråd består av "hönsnät" på träregelstomme. Slitet och med dålig säkerhet. Bedömd livslängd 1-5 år.

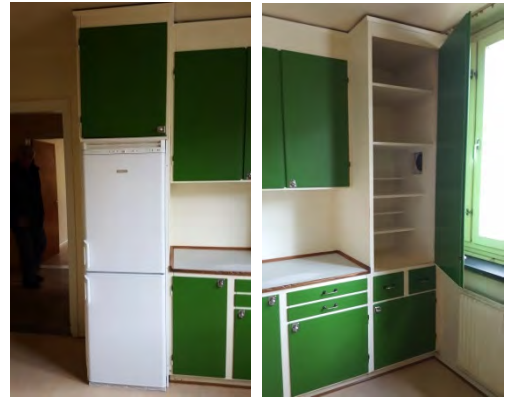
Kökssnickerier är generellt original från byggåret med den tidens standard. De uppvisar skador med skeva beslag, slitna gångjärn samt har ommålats ett antal gånger. Förvaringsskåp har i regel fasta hyllplan, diskbänkskåpet uppfyller inte krav på vattensäkerhet. Diskbänks höjd för låg enligt dagens standard. Ingen vattensäker förberedelse för diskmaskiner finns. För liten arbetsyta mellan spis och diskho enl dagens standard. Handtag på skåpen är svåra att öppna för personer med nedsatt rörlighet i händerna.

Spiskåpa saknas vilket leder till os och nedsmutsning i lägenheterna. Bänkbelysning saknas. 2 skift kakel över bänkar.

Enl fastighetsförvalt. står det skåpsinredning som helt täcker radiatoren i köket i vissa lägenheter vilket gör att värmen har svårt att sprida sig.

Antal eluttag alldeles för få både i kök och resterande lägenhet.

Skåpsinredningen bedöms inte klara en demontering för senare återmontering i samband med stambyte utan en omfattande renovering och anpassning vilket inte bedöms vara ekonomiskt försvarbart.

Bedömd teknisk livslängd utan åtgärder 0-10 år. Utbyte eller totalrenovering behöver göras.

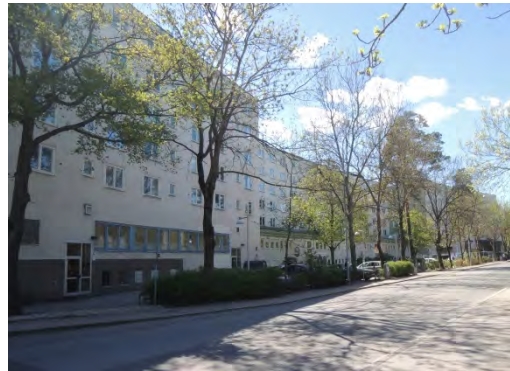
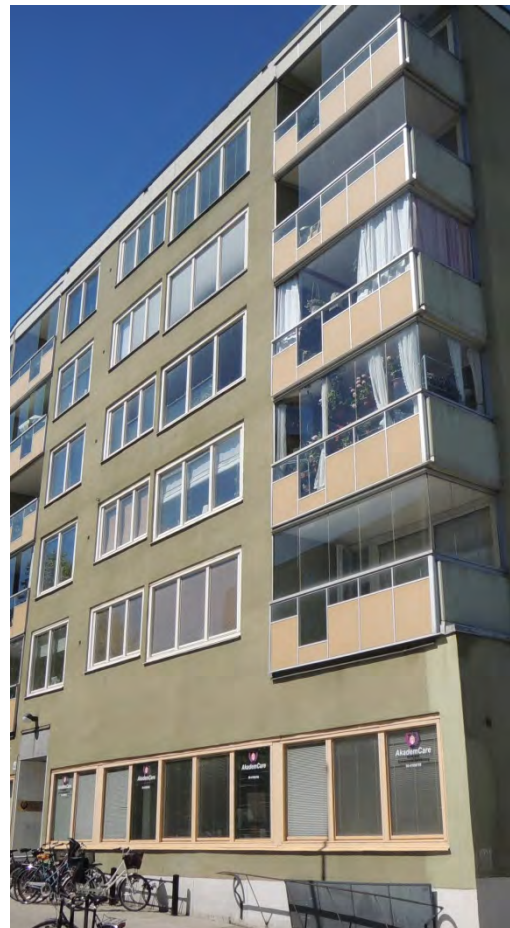
Badrumsfönstren är i sämre skick än övriga fönster i lägenheterna, bedömd livslängd <5år. Dessa bör bytas.

En omfattande renovering av fönstren behöver göras för att förlänga livslängden och förbättra inomhusklimatet och komfort. Alternativ med byte till nya fönster med bättre energiegenskaper, ljudklass etc kan övervägas för att säkerställa ett 40-årigt förvaltningsperspektiv.

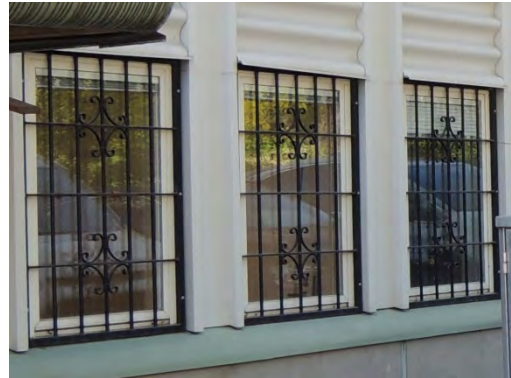
Källarfönstren är generellt från husets ursprung. De är av varierande skick, många mycket slitna och med dåliga isoleringsegenskaper. Enstaka fönster är försedda med säkerhetsgaller.

Ett byte av både fönster och säkerhetsgaller i källarna är att rekommendera då man inte kan säkerställa kvaliteten och klassningen vid en renovering.
Bedömd livslängd <5 år.

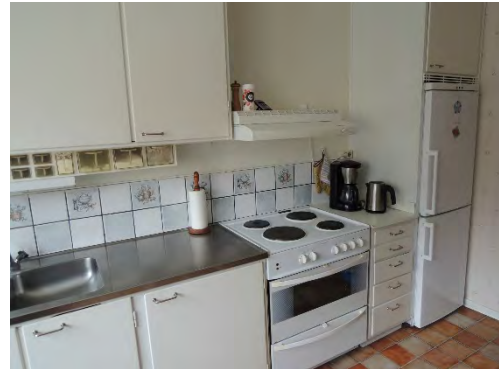
Spiskåpa saknas vilket leder till os och nedsmutsning i lägenheterna. Bänkbelysning saknas. 2 skift kakel över bänkar.

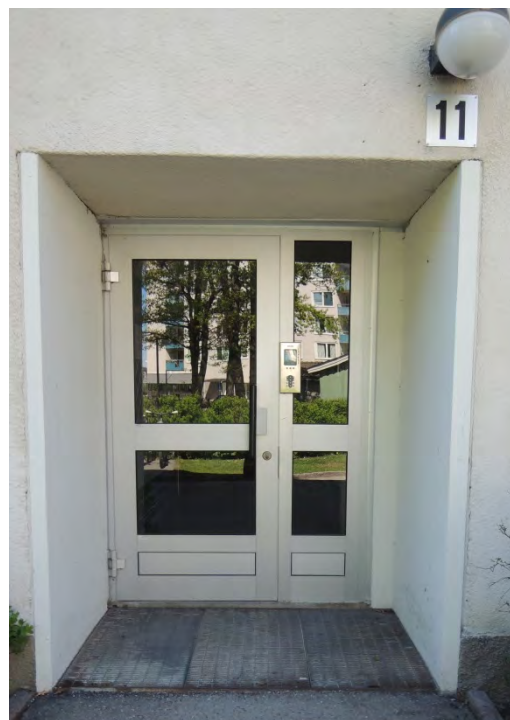
I angränsande etapp har man redan behövt byta portar från mitten av 90-talet, varför vi bedömer kvarvarande teknisk livslängd till mindre än 5 år.

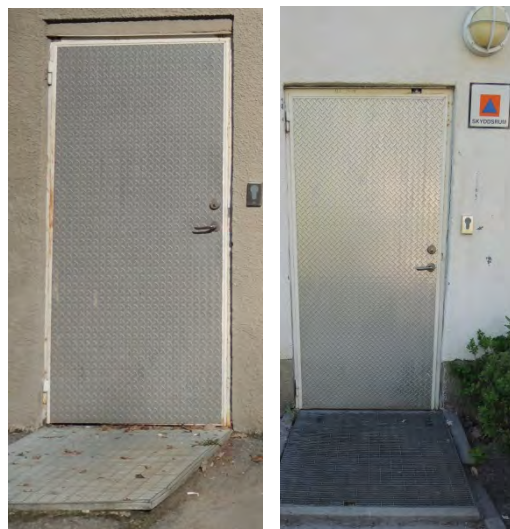
Skärmtak saknas över samtliga källardörrar som sitter i fasadliv. Belysning vid dessa dörrar finns men behöver ses över.

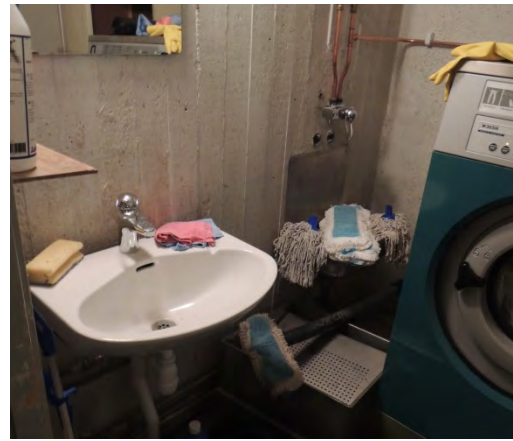
WC och städ är i varierande skick men verkar i princip inte användas. WC:n ligger i anslutning till tvättstugan och om dessa fortsatt ska vara i drift behövs en total upprustning av både ytskikt, porslin och hygienutrustning.

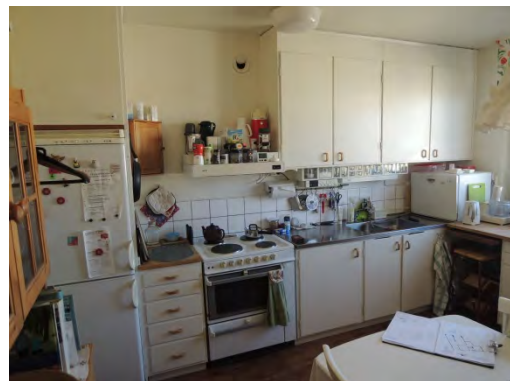
Kökssnickerier är generellt original från byggåret med den tidens standard. De uppvisar skador med skeva beslag, slitna gångjärn samt har ommålats ett antal gånger. Förvaringskåp har i regel fasta hyllplan, diskbänkskåpet uppfyller inte krav på vattensäkerhet. Diskbänkskåp för låg enligt dagens standard. Ingen vattensäker förberedelse för diskmaskiner finns. För liten arbetsyta mellan spis och diskho enl dagens standard. Handtag på skåpen är svåra att öppna för personer med nedsatt rörlighet i händerna. Spiskåpa saknas vilket leder till os och nedsmutsning i lägenheterna. Bänkbelysning saknas. 2 skift kakel över bänkar.

Enl fastighetsförvalt. står det skåpsinredning som helt täcker radiatoren i köket i vissa lägenheter vilket gör att värmen har svårt att sprida sig.
