TEKNISK KONSULTATION AV FASADER

Bergshamra Torg

Del 1 - Björnstigen 6–22

Tid 2017-05-15

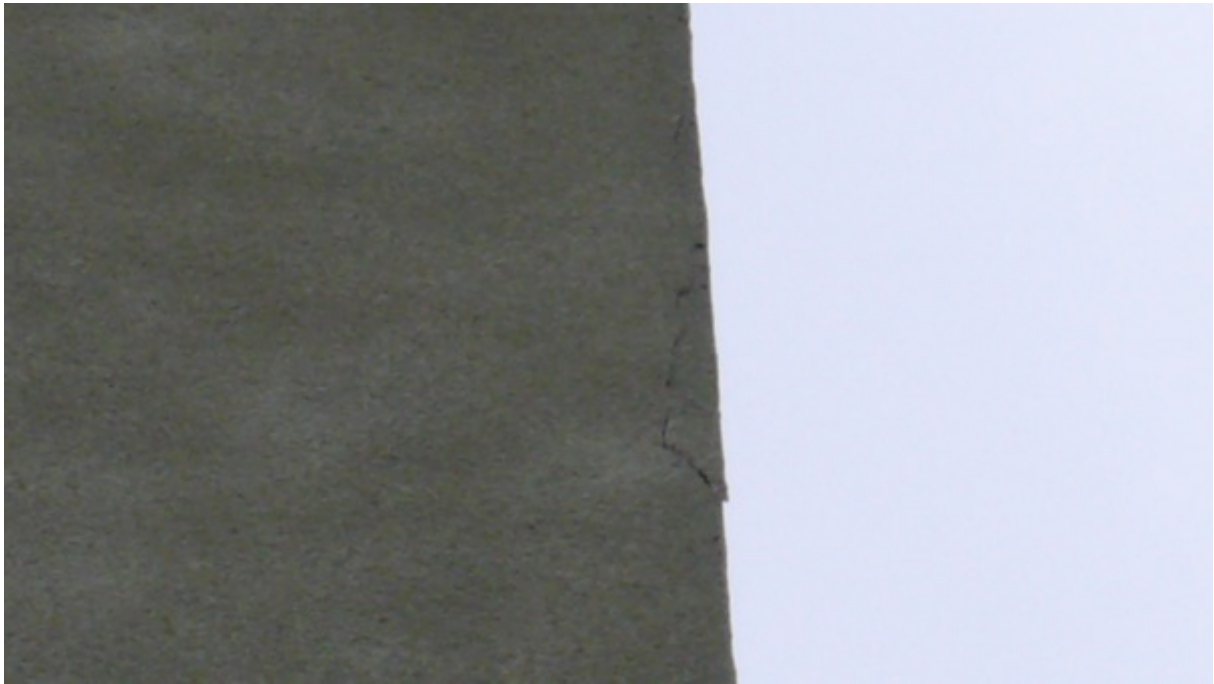
Obs! Hörn mot nordost har två lösa putspartier som **måste säkras eller knackas ned omgående då det finns risk för nedfallande puts och personskador**. Bild 1 och 2. Löst hängande kablar i fasadplåt gavel mot öst ovan affärsplan. Bild 3.

Bild 1. Löst putsparti i nordöstra hörnet vån 5.

Hörn mot nordost, har två lösa putspartier som **måste säkras eller knackas ned och åtgärdas omgående då det finns risk för nedfallande puts och personsador**. Fuktutslag i putsyta ovan entré 10 fasad mot norr indikerar ett läckage inifrån. Behöver ytterligare utredas för att ta reda på orsak. Balkongrad på gavel till väster är utsatt för mycket fukt och det finns synliga skador på betongen i skärmsidor. Behöver besiktas av betongkonsult. Putsskada vid balkong i fasad till söder ovan entré 10, har lös puts som **måste säkras eller knackas ned och åtgärdas omgående då det finns risk för nedfallande puts och personsador**.

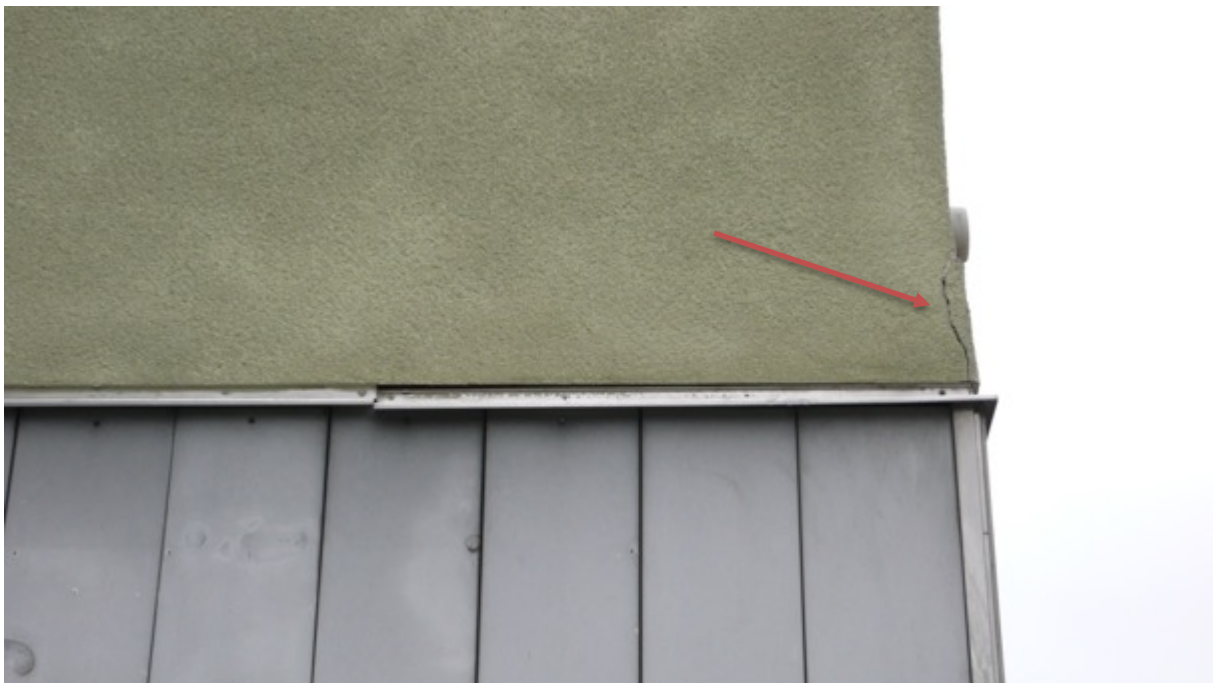
Bild 2. Löst putsparti i nordöstra hörnet vån 1.

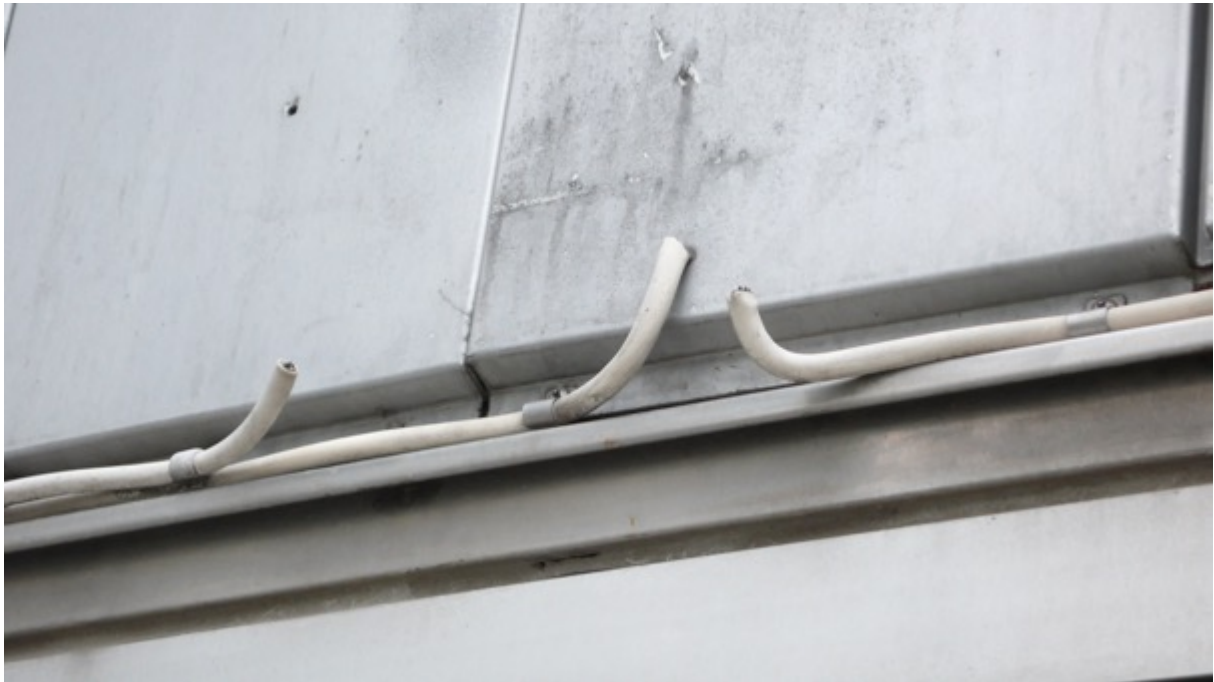
Bild 3. Löst hängande kablar gavel mot öst ovan affärsplan.

Löst kablage behöver kontrolleras och åtgärdas av elektriker.

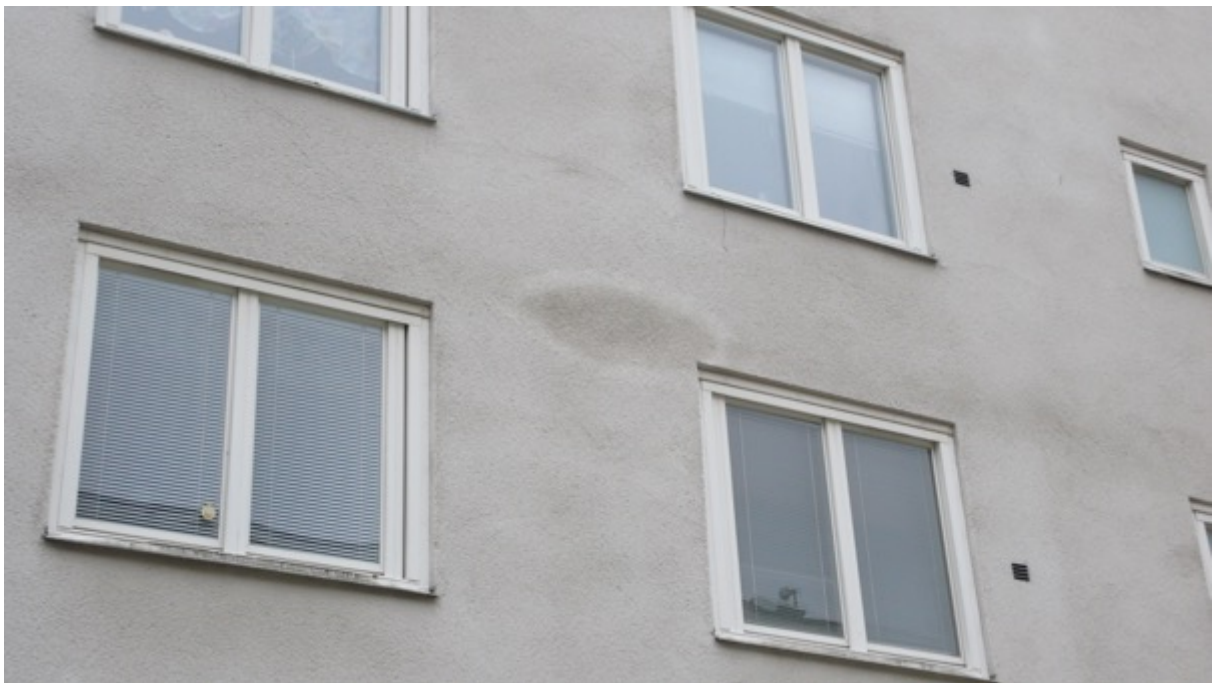
Löst hängande kablar förekommer på flera ställen i fasad mot norr ovan affärsplan. Fuktutslag i putsyta ovan entré 10 mot norr indikerar ett läckage inifrån. Bild 4. Större sprickor finns vid överputsad rörelsefog.

Bild 4. Fuktutslag ovan entré 10 fasad mot norr indikerar ett läckage inifrån.

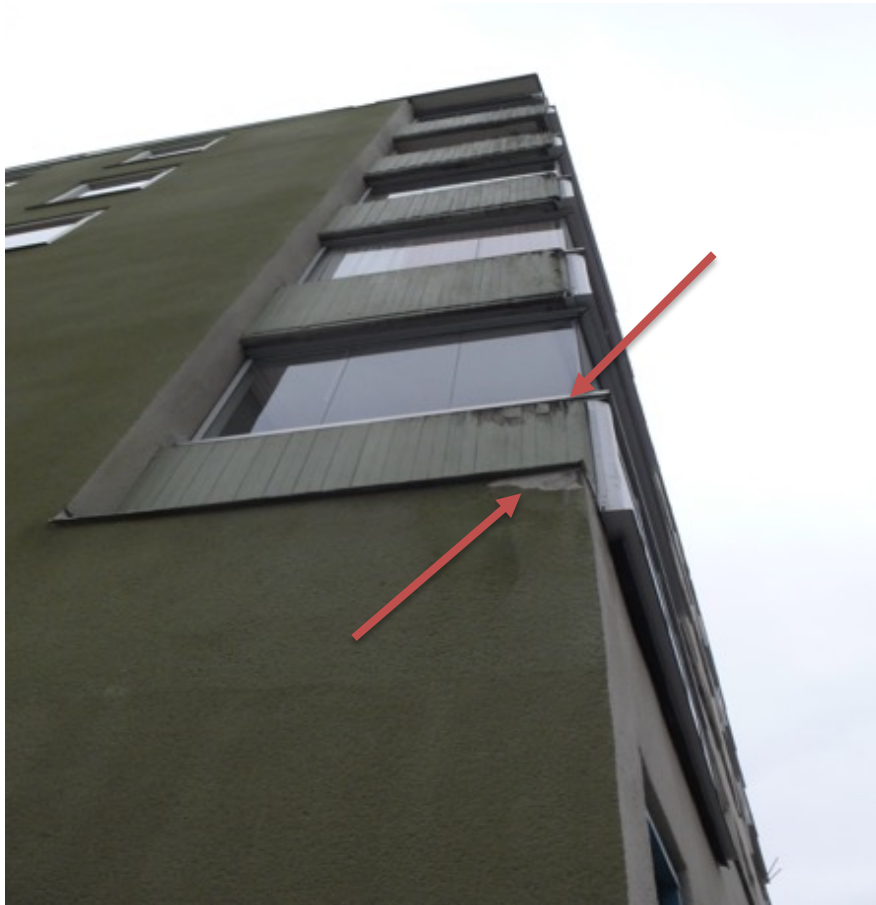
Algpåväxt och sprickor på balkongsidor i betong samt putsskada under krönplåt vid balkong. Kan indikera en otät krönplåt. Bild 5.

Bild 5. Algpåväxt och sprickor på balkongsidor samt putsskada under krönplåt vid balkong vid hörn mot sydväst.

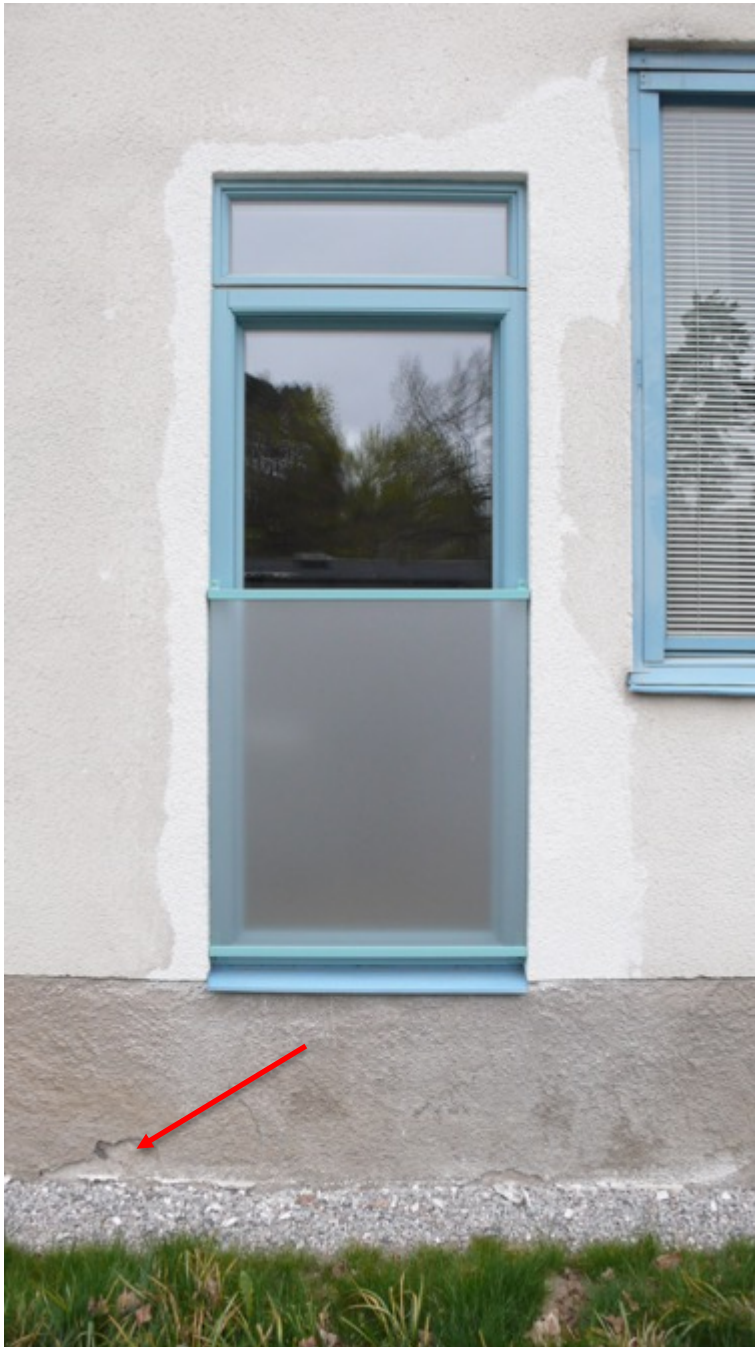
Spritputsad sockel i allmänt dåligt skick på denna fasadsida. Bild 6. Troligen på grund av att markfukt tar sig upp i sockel. Löst sockelparti med öppen anslutning till höger om entré 6. Bild 7. Putslagning runt nyligen insatt fönsterdörr med stor nyansskillnad i kulören. Bild 6. Utgör inget fel endast estetisk avvikelse. Ovan till höger om entré 10 finns en putsskada vid balkong med lös puts. **Behöver knackas ned omgående då det finns risk för nedfallande puts och personskada**. Bild 8. Bristfällig putslagning mot takfot och i hörn längst till höger på fasad. Bild 9.

Bild 6. Sprucken och trasig puts i sockel. Putslagning runt nyinsatt fönster dörr med stor nyans skillnad.

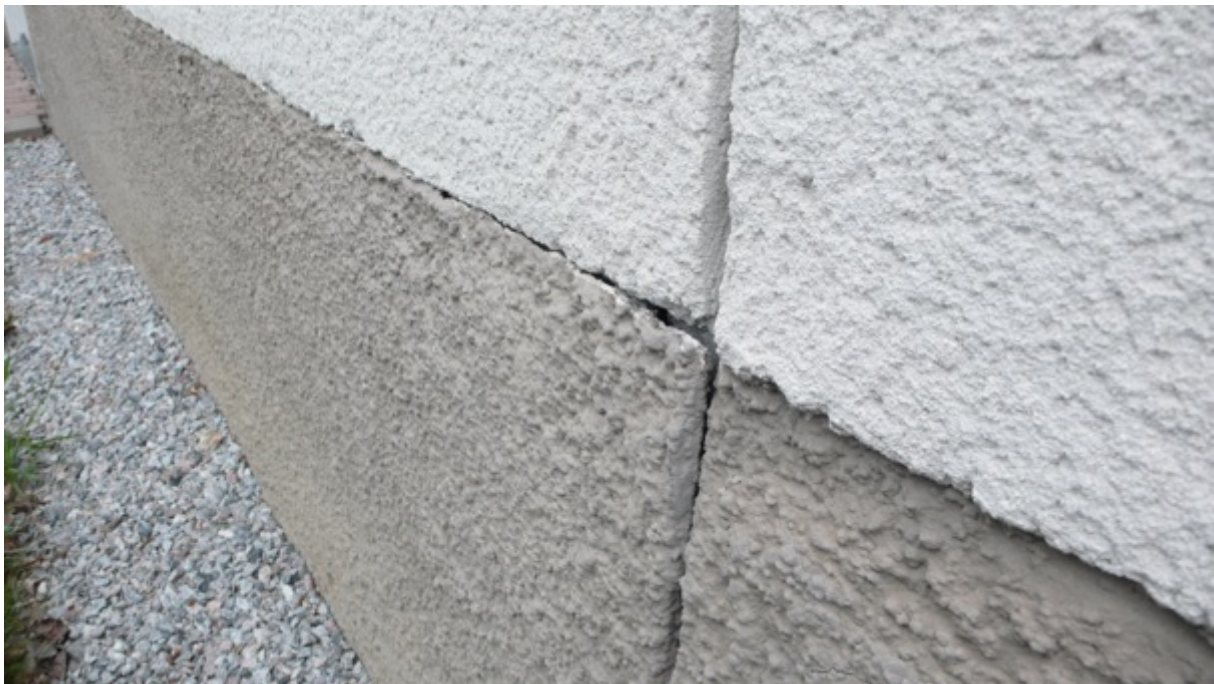
Bild 7. Löst sockelparti med öppen anslutning.

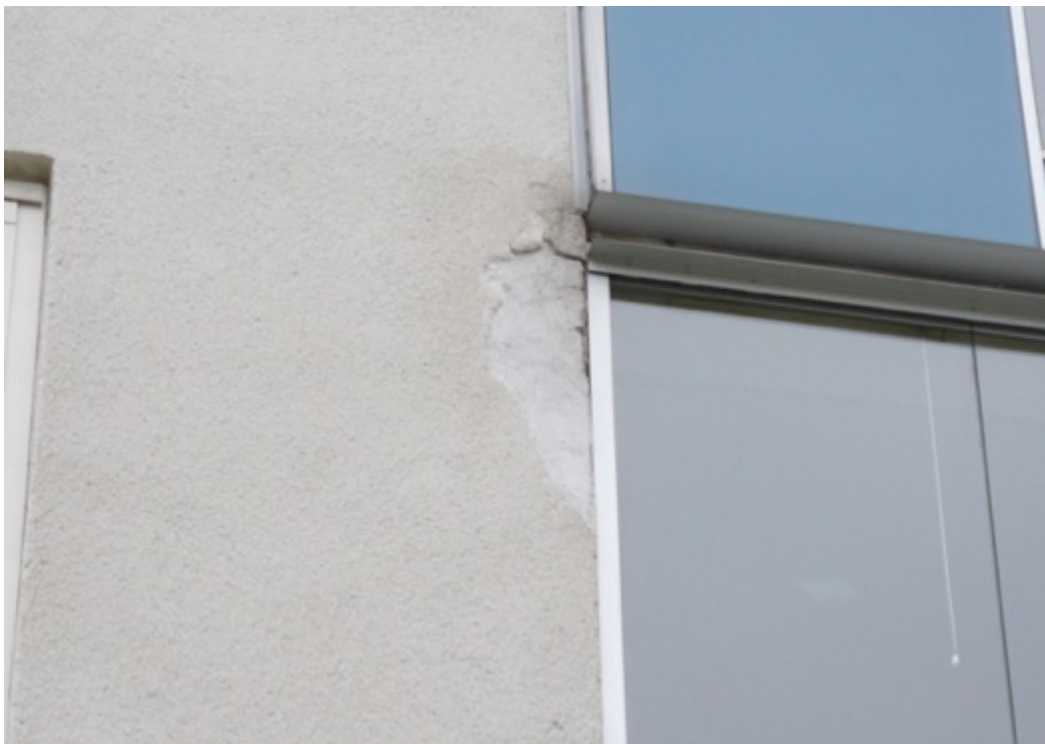
Bild 8. Putsskada vid balkong med lös puts som behöver knäckas ned och åtgärdas.

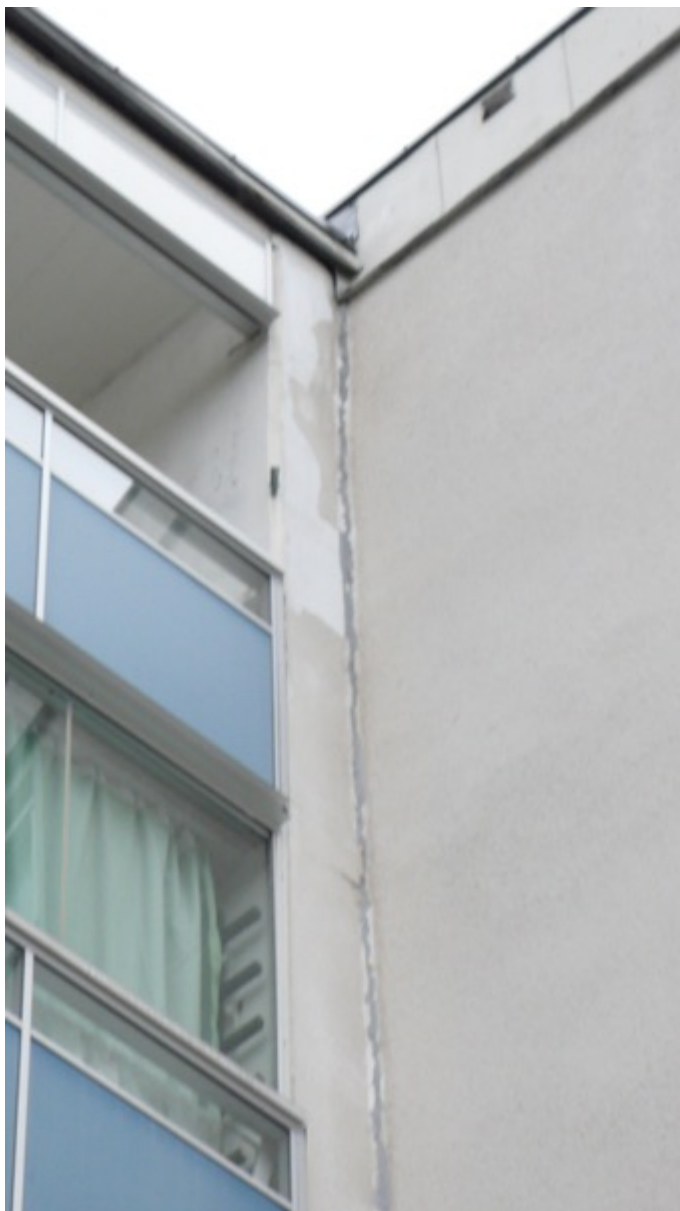
Bild 9. Ej färdigställd putslagning.

Nyansavvikelser och ej färdigställda putslagningar är av estetisk art. Åtgärdas i samband med nästa fasadrenovering.

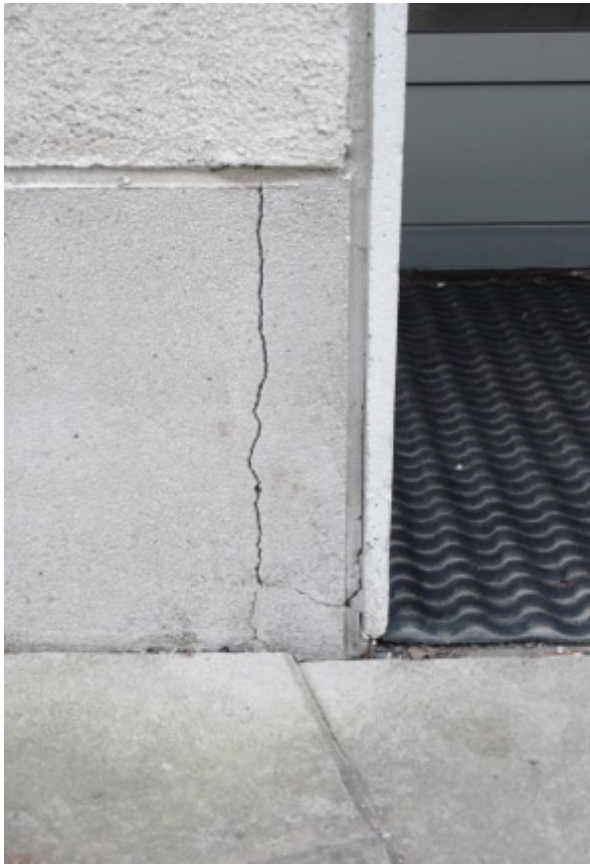
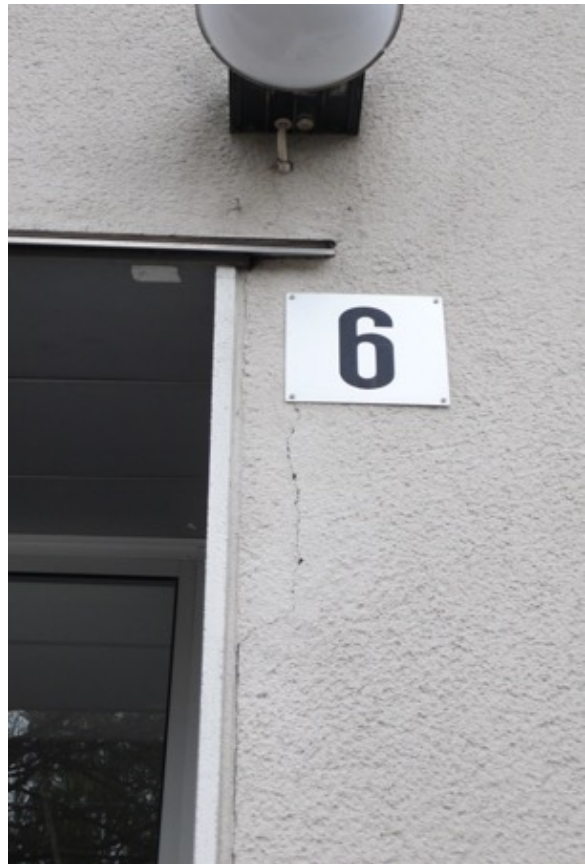
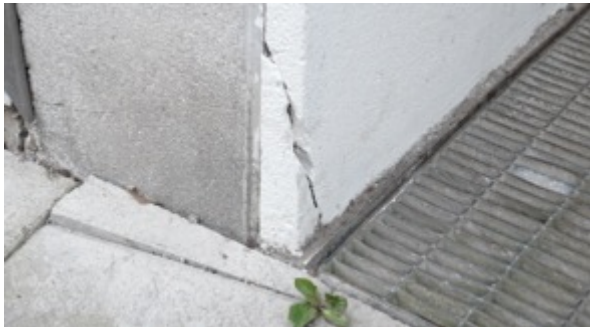
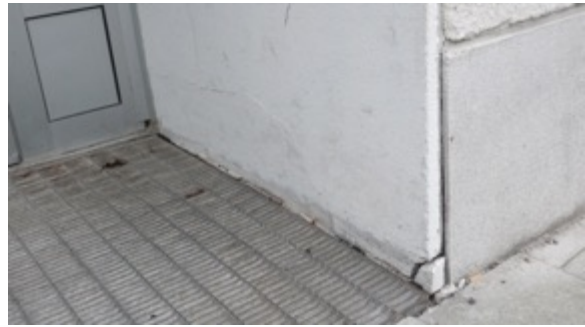
I puts och sockel runt entréer 12 och 14 finns omfattande sprickor och skador. Dessa finns framförallt runt lastkaj och dörrar runt denna. Lastkaj och tillhörande trappor har sprucken betong och synligt rostande armering. Lösa kablar finns vid parabol mellan entré till 12 och 14.

Bild 10. Sprucken och trasig puts samt sockel förkommer i och runt entréer.

Större sprickor och skador i puts och sockel vid hörn, entréer (Bild 10), lastkajer, trappnedgång till källare, balkonger, skorstensfot samt vid rörelsefogar. Bör åtgärdas inom 1 - 3 år om inte annat nämnts.

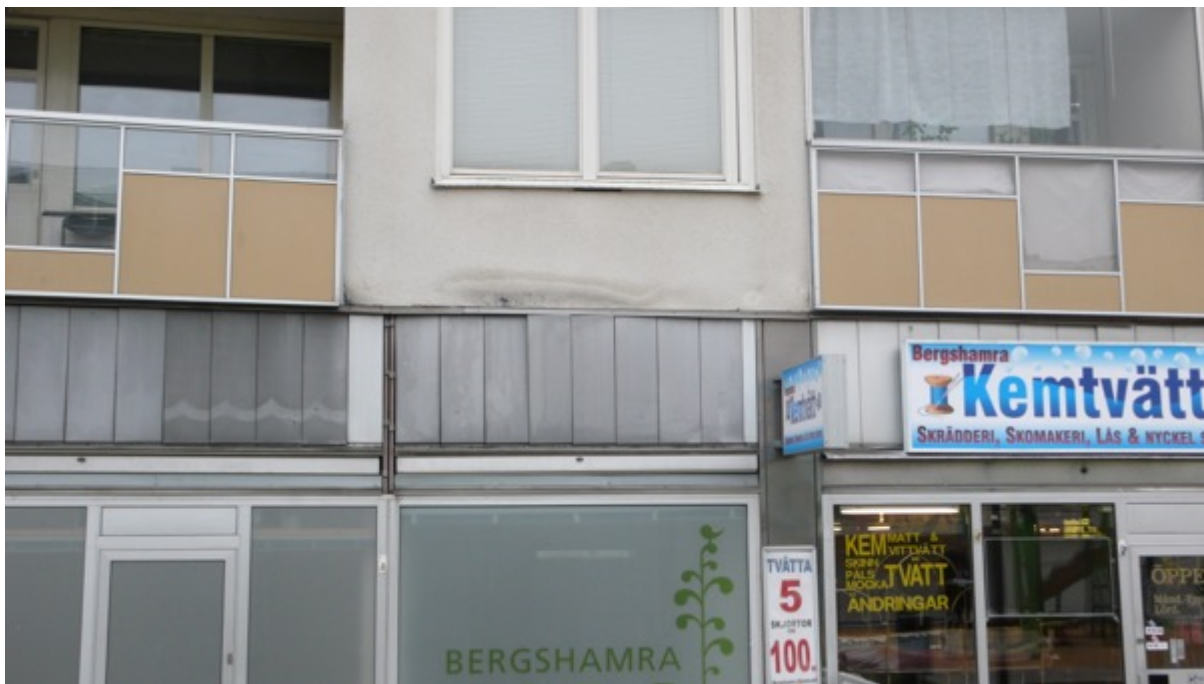
Fuktutslag ovan fasadplåt till vänster om entré 14. Samt löst sittande fasadplåt. Se bild 11.

Bild 11. Fuktutslag ovan fasadplåt.

Fuktutslag ovan fasadplåtar i fasad till öster behöver utredas vidare med avseende på orsak. Samt fasadplåtar justeras så att de sitter i avsedd plåtlist. I balkongrad på gavel till norr finns synliga skador på betongplattor. Behöver besiktas av betongkonsult.

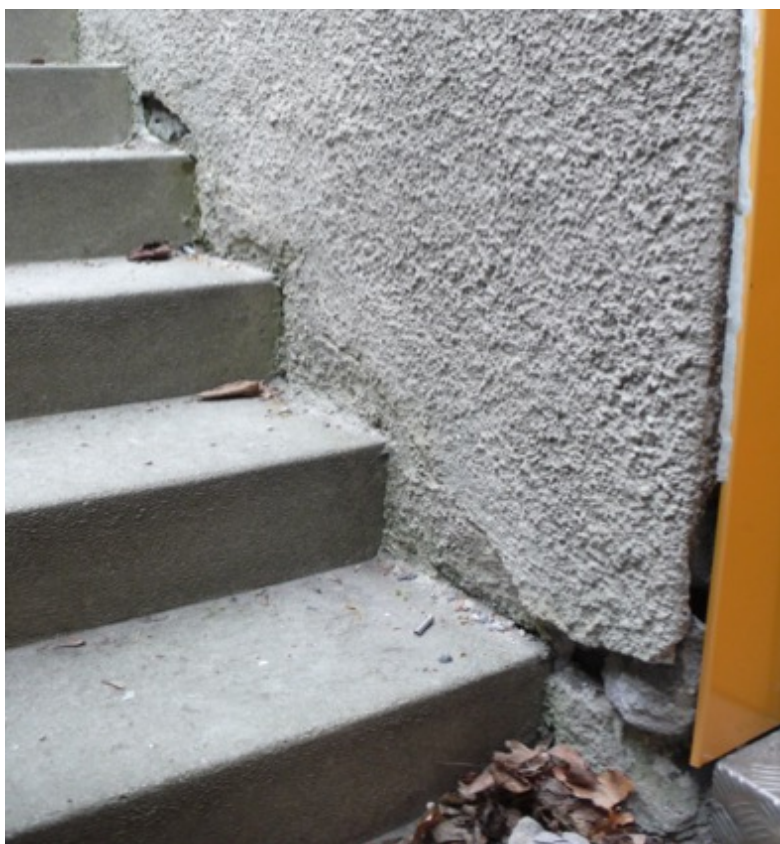
Skador i sockelputs i trappnedgång till källare till vänster om entré 16. Troligen efter mekaniska skador samt snö som ansamlas och håller fukt vid putsen. Bild 12.

Bild 12. Skador i sockelputs i trappnedgång till källare till vänster om entré 16.

Putsskador i trappnedgång till höger om entré samt hörn i fasad till väst åtgärdas enligt sammanfattning.

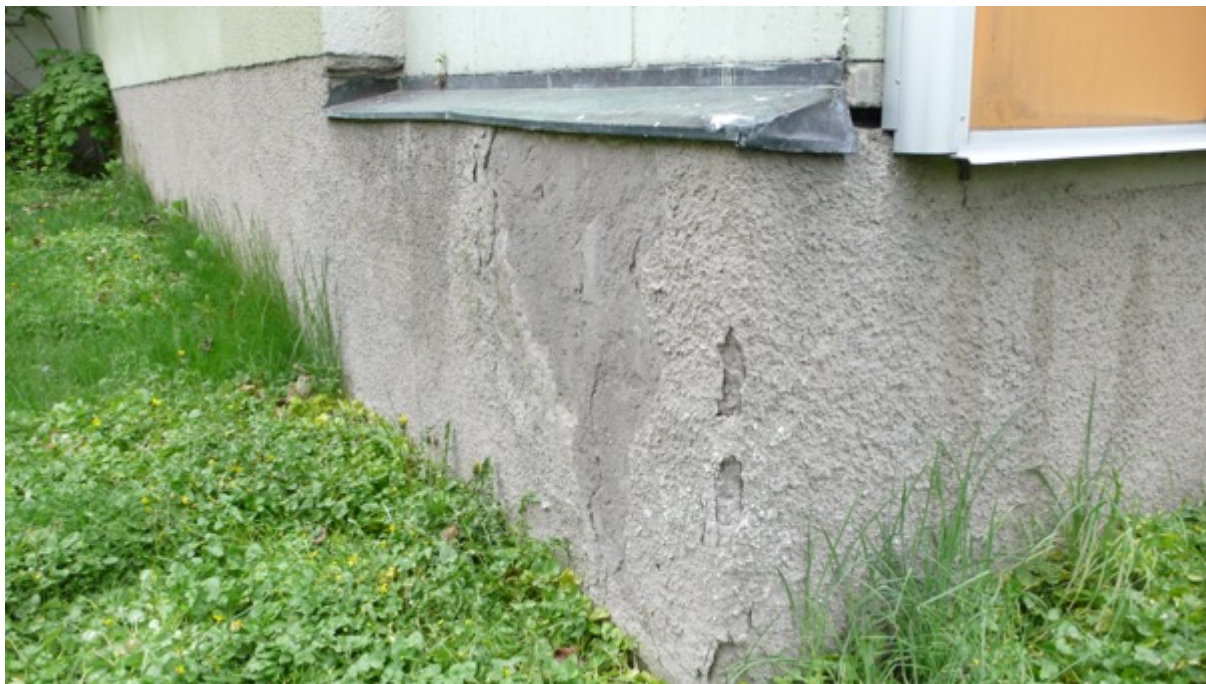
Större putsskada i höger hörn som har lös och bom puts. Bild 13.

Bild 13. Skadad puts i sockel.

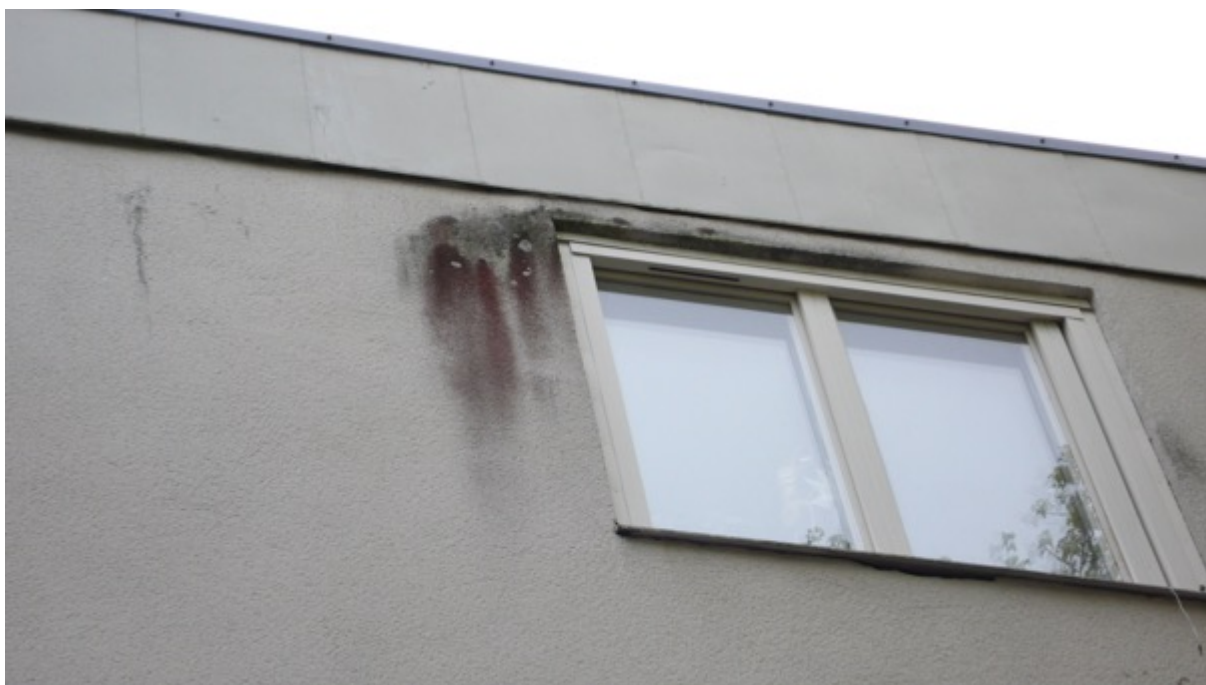
Större algpåväxt vid takfot och fönster ovan entré 20. Takfotsplåt har troligen ej tillräckligt språng vilket leder till vattenläckage på fasad. Bild 14. Fuktutslag i putsyta ovan fönster vid entré 20. Bild 15. Stort träd står nära fasaden och håller fukt mot fasaden.

Bild 14. Större algpåväxt vid takfot och fönster ovan entré 20. Takfotsplåt har ej tillräckligt språng vilket leder till vattenläckage på fasad.

Takfotsplåt ovan entré 20 med för litet språng behöver åtgärdas omgående för att stoppa vattenläckage på fasaden. Större fuktutslag ovan entré 20 behöver ytterligare utredas med avseende på orsak. Träd som står utanför entré 20 behöver beskäras då det håller mycket fukt mot hus och fasad. Buskage tätt in på gavel till väst och söder behöver tas bort och skador på balkong besiktas av betongkonsult.

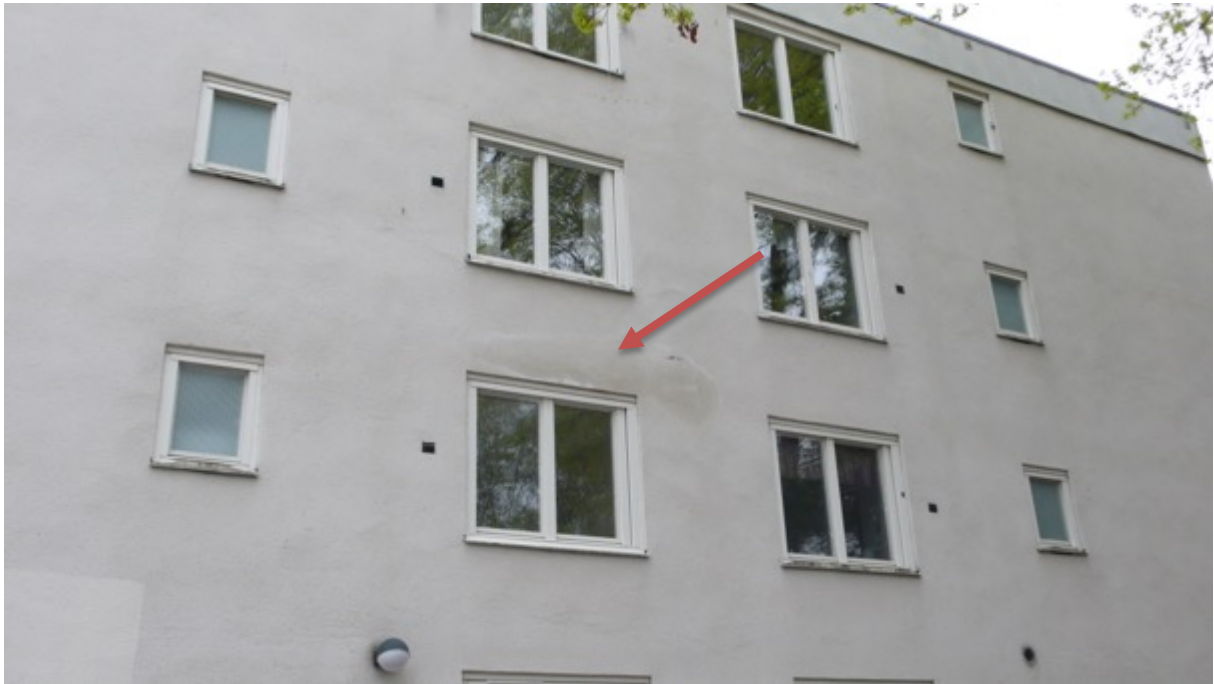
Bild 15. Fuktutslag i putsyta ovan fönster vid entré 20.

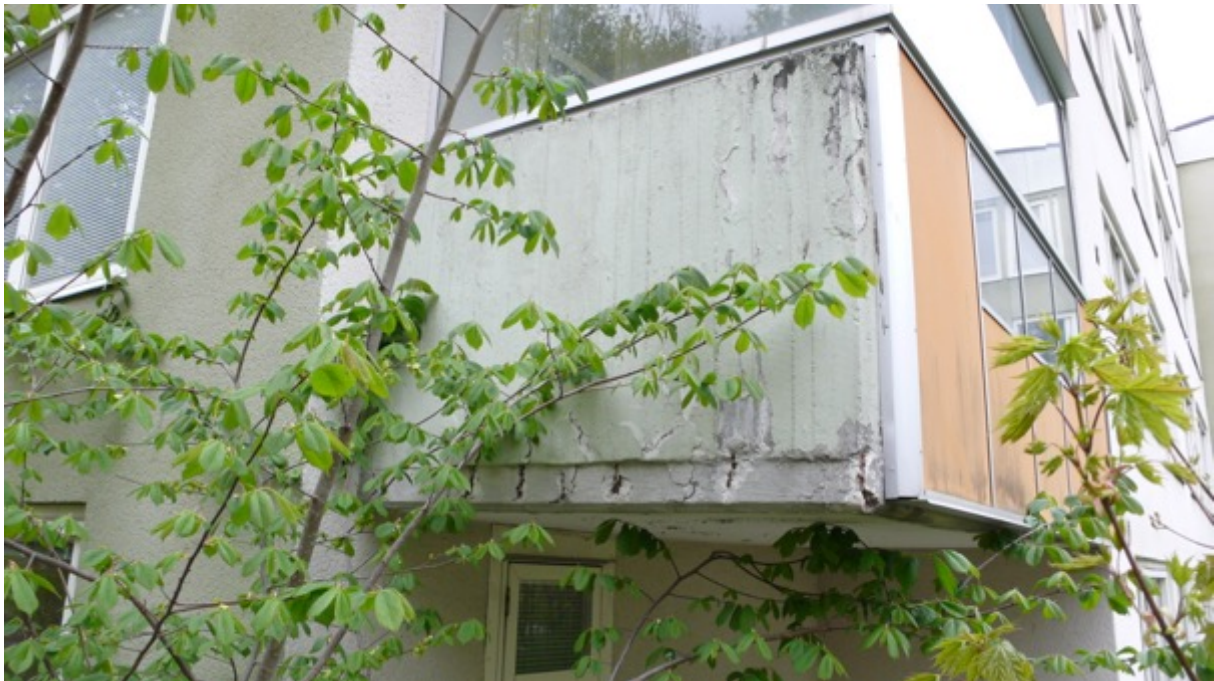
Träd och buskar står tätt inpå fasad och balkonger på markplan. Bild 16. Sprickor i balkongplatta och balkongsida samt rostig armering. Bild 16.

Bild 16. Buskar och träd tätt inpå fasad och balkongplatta vån 1. Skador på balkongplatta och balkongsida samt rostig armering.

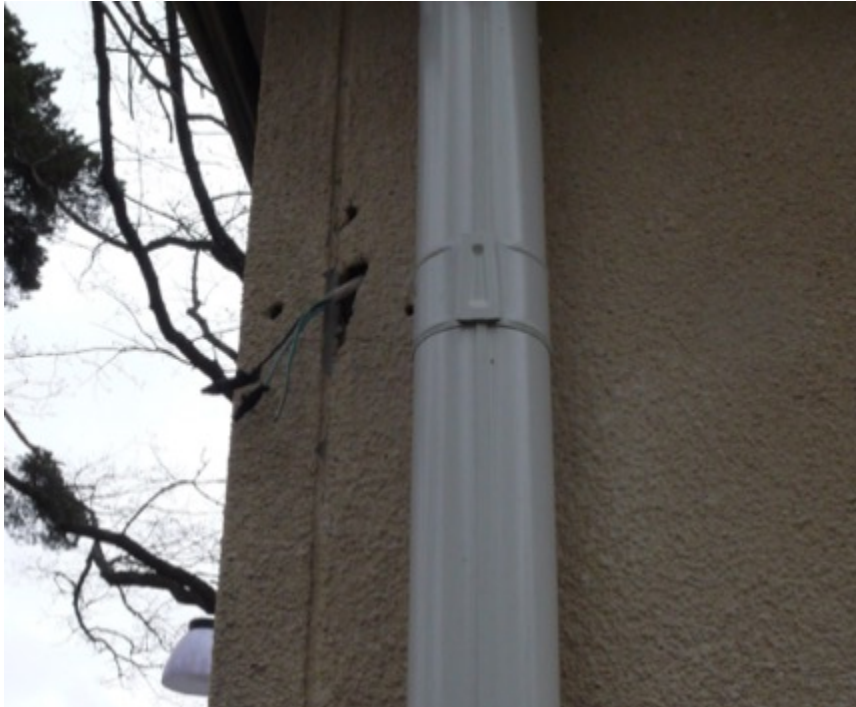
Lösa kablar och hål i puts vid plats för armatur i hörn till vänster. Bild 17.
Större spricka i sockel vid utbyggnad.

Bild 17. Lösa kablar och hål i puts efter armatur.

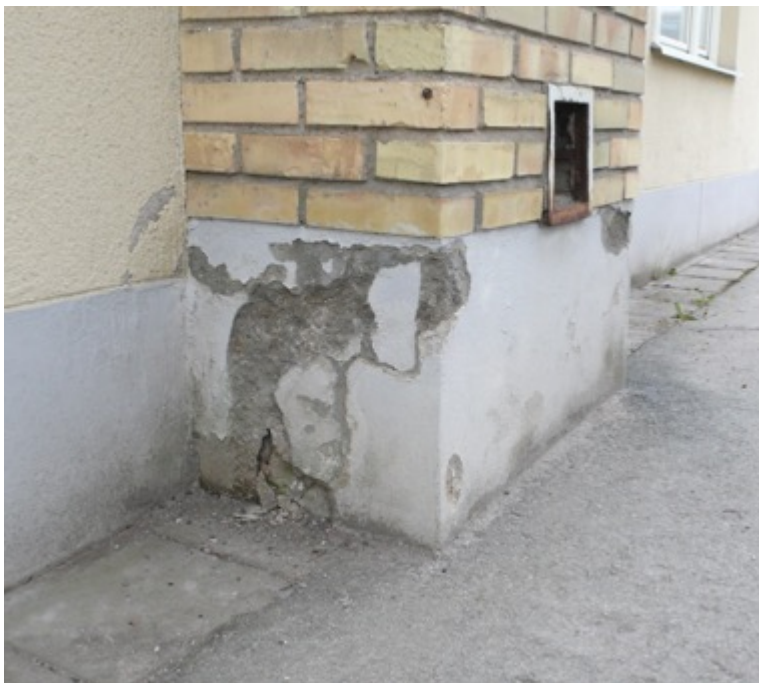
Större skada i sockel vid skorstensfot. Bild 18.

Bild 18. Sockelskador på skorstensfot.

Takränna fasad mot norr behöver kontrolleras och åtgärdas omgående för att stoppa vattenläckage mot fasad. Sockelskador vid skorstensfot kan indikera på att fukt ansamlas i botten av skorsten och orsakar frostsprängningar. Detta särskilt om skorstenen är ur bruk. Andra putsskador se sammanfattning.

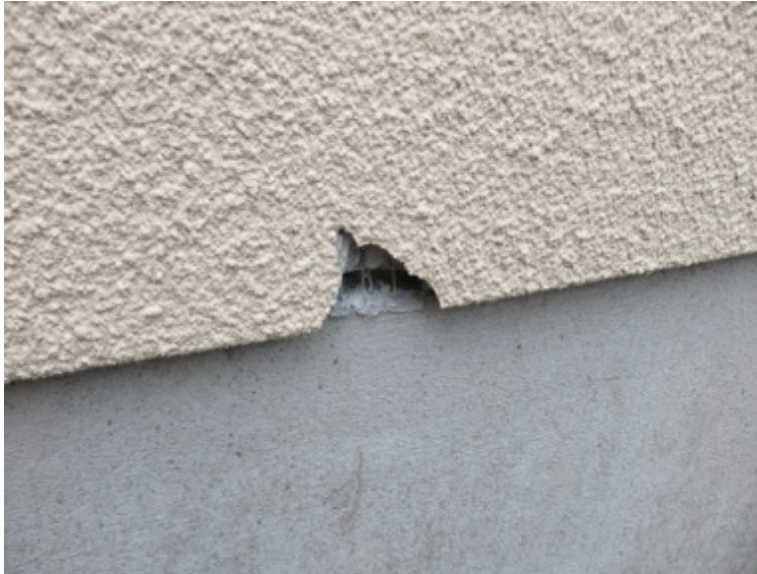
Algpåväxt och rinningar i puts i hörn mot höger. Troligen efter trasig hängränna eller mycket smuts i rännan. Flera hål i puts förekommer mot sockel på kort fasadparti längst till höger. Bild 19.

Bild 19. Hål i puts mot sockel.

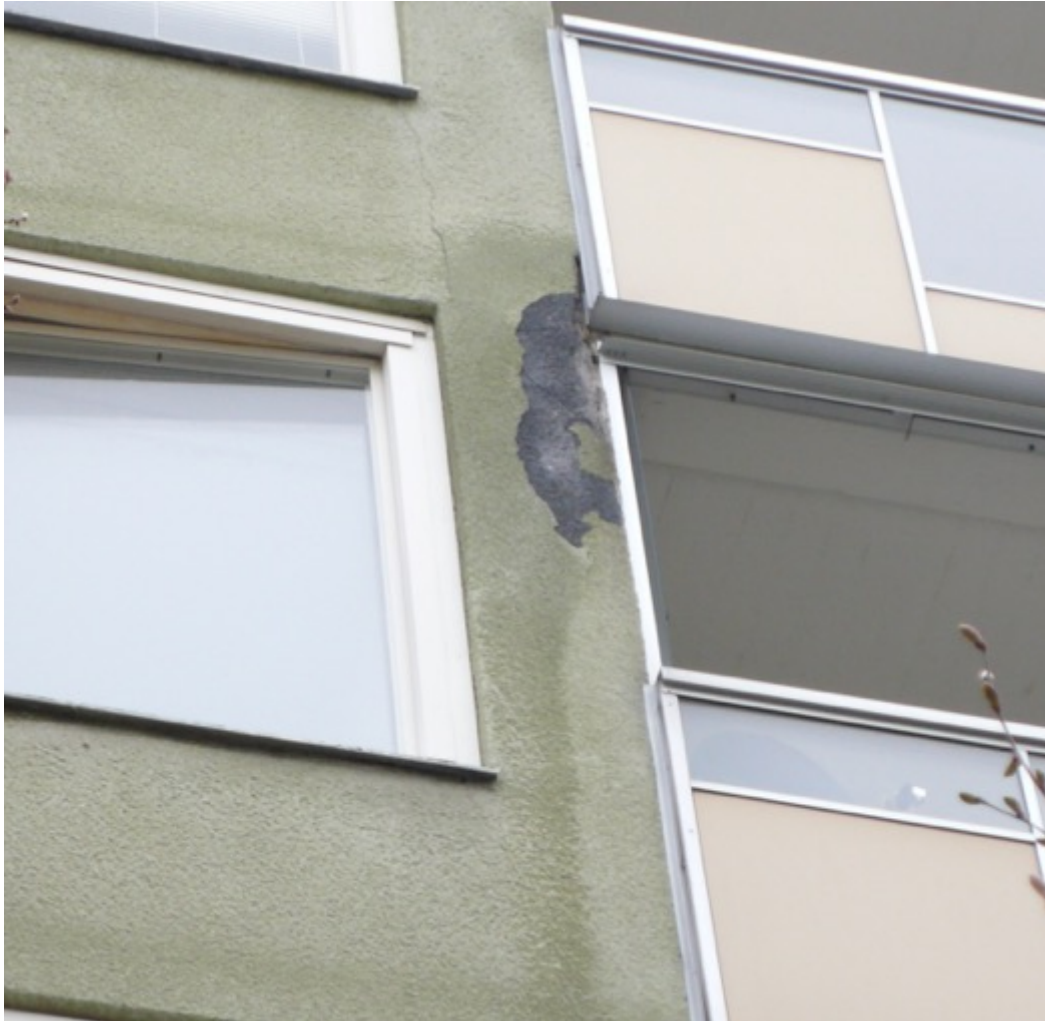
Större putsskada med sprickbildning vid balkong ovan entré 24. Bild 1.
Spricka och skada längs mark i sockel till vänster om entré 24. Bild. 2.

Bild 1. Putsskada med sprickbildning vid balkong ovan entré 24.

Större putsskada med sprickbildning vid balkong ovan entré 24. Åtgärdas enligt sammanfattning. Synliga rostsprängningar i balkongplattor i gavelfasad mot öst behöver besiktas av betongkonsult.

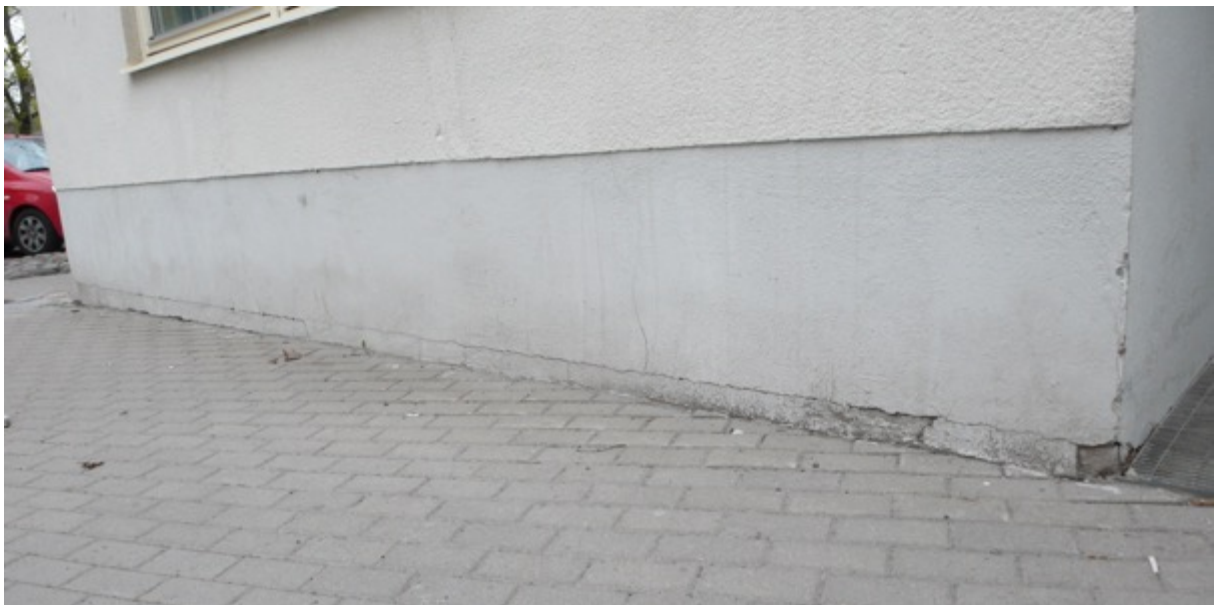
Bild 2. Spricka och skada längs mark i sockel till vänster om entré 24.

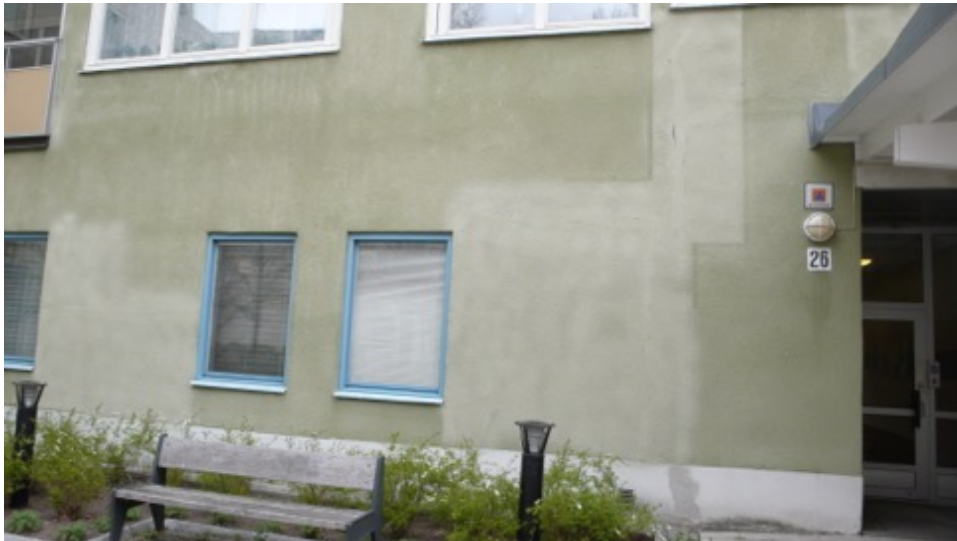
Tidigare lagningar i fasaden till vänster och ovan entré 26 samt 28 med avvikande nyans. Bild 3. Löst sockelparti med öppen anslutning till höger om entré 28. Bild 4.

Bild 3. Lagad och renoverad fasad i avvikande nyans.

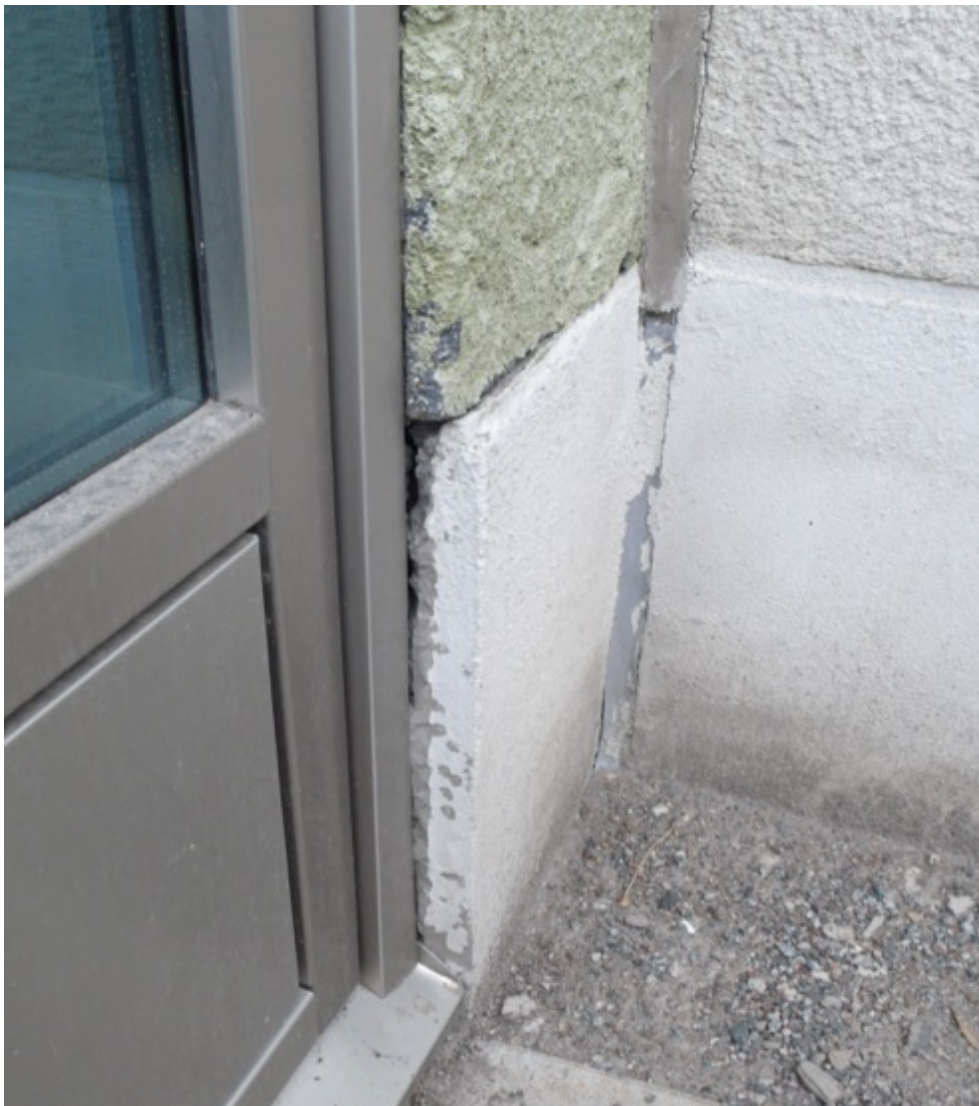
Bild 4. Löst sockelparti till höger om entré 28.

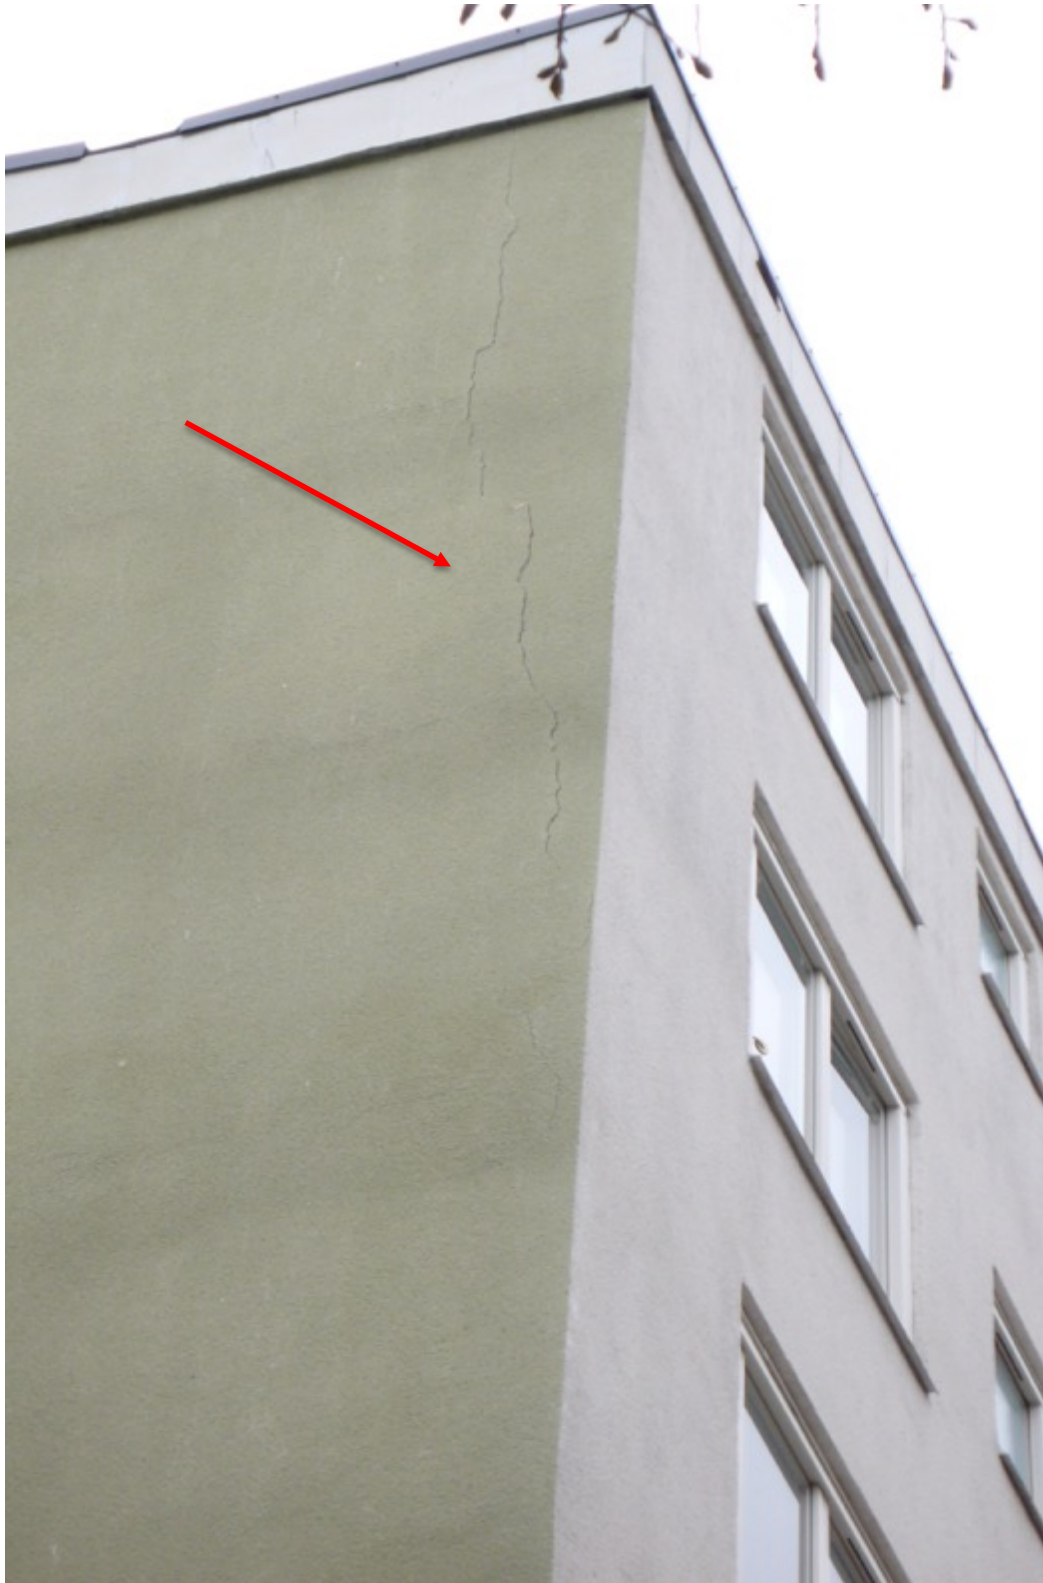
Lång vertikal större spricka till höger mot hörn från takfot och ned cirka 4 m. Bild 5.
Kräver ytterligare undersökning med tanke på orsak och allvarlighetsgrad.

Bild 5. Större vertikal spricka. Kräver ytterligare undersökning med tanke på orsak och allvarlighetsgrad.
