TEKNISK KONSULTATION AV FASADER

Bergshamra Torg

Del 1 - Björnstigen 6–22

Tid 2017-05-15

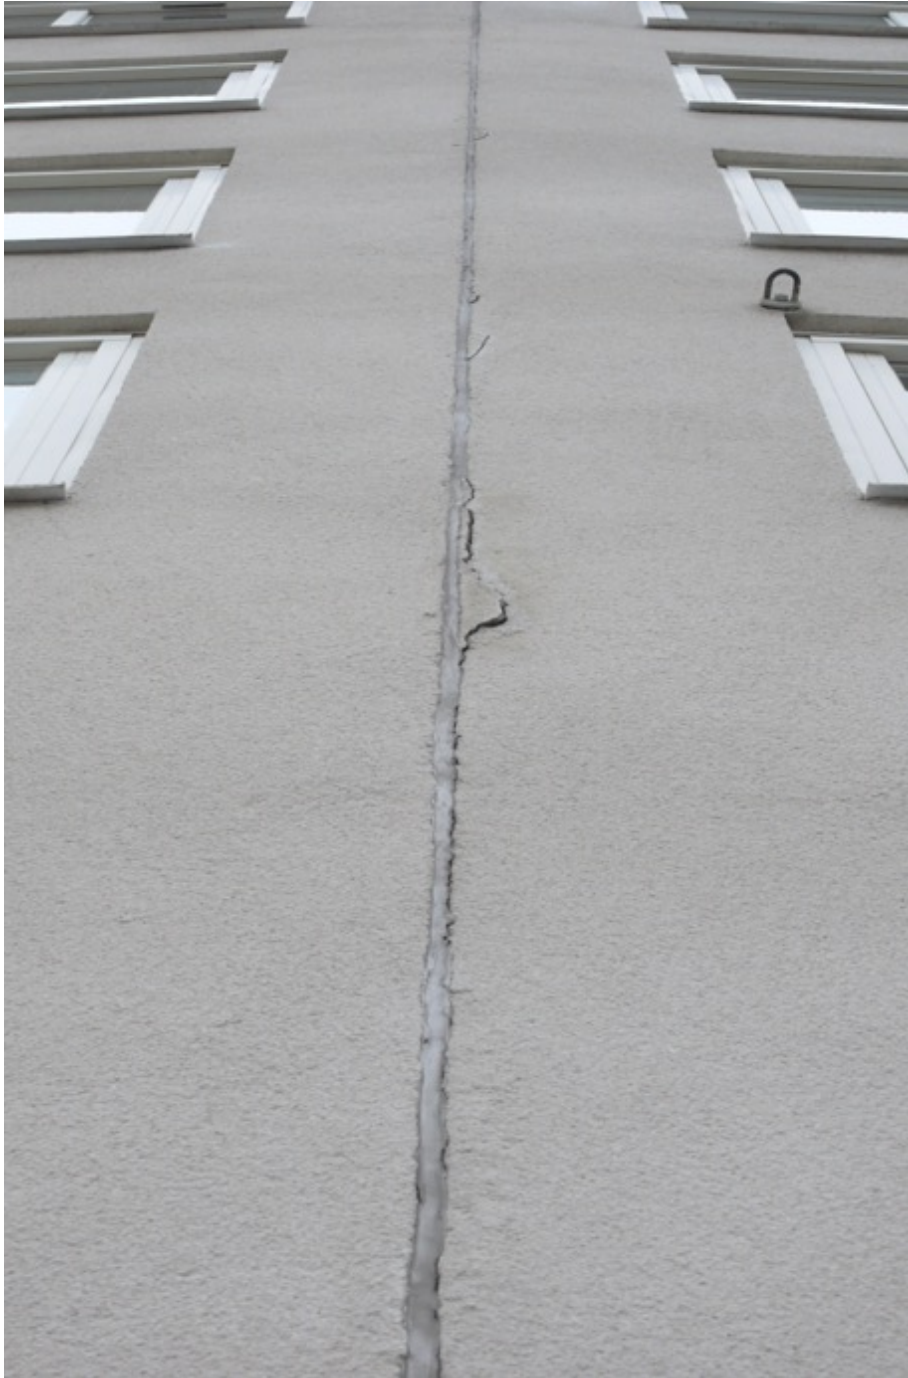
Sprickor och lös puts vid rörelsefog ovan entré till Vårdcentral. **Dessa måste säkras eller knackas ned och åtgärdas omgående då det finns risk för nedfallande puts och personskador.** Bild 6.

Bild 6. Sprickor och lös puts ovan entré till Vårdcentral. **Risk för nedfallande puts och personskador.**

Det förekommer sprickbildning och lös puts vid rörelsefog i fasad mot söder ovan entré till Vårdcentral. **Denna måste säkras eller knackas ned och åtgärdas omgående då det finns risk för nedfallande puts och personskador.**

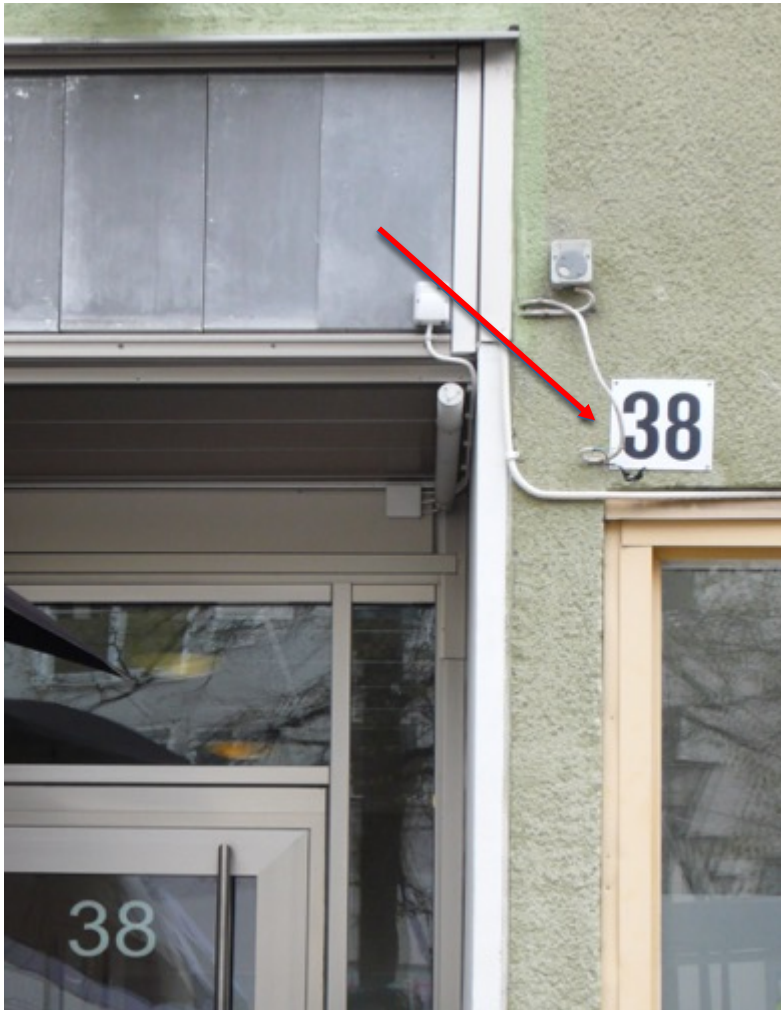
Löst hängande kabel vid skylt till entré 38. Bild 7.

Bild 7. Löst hängande kabel.

Vid entréer till 38 förekommer det löst kablage som behöver kontrolleras och åtgärdas av elektriker.

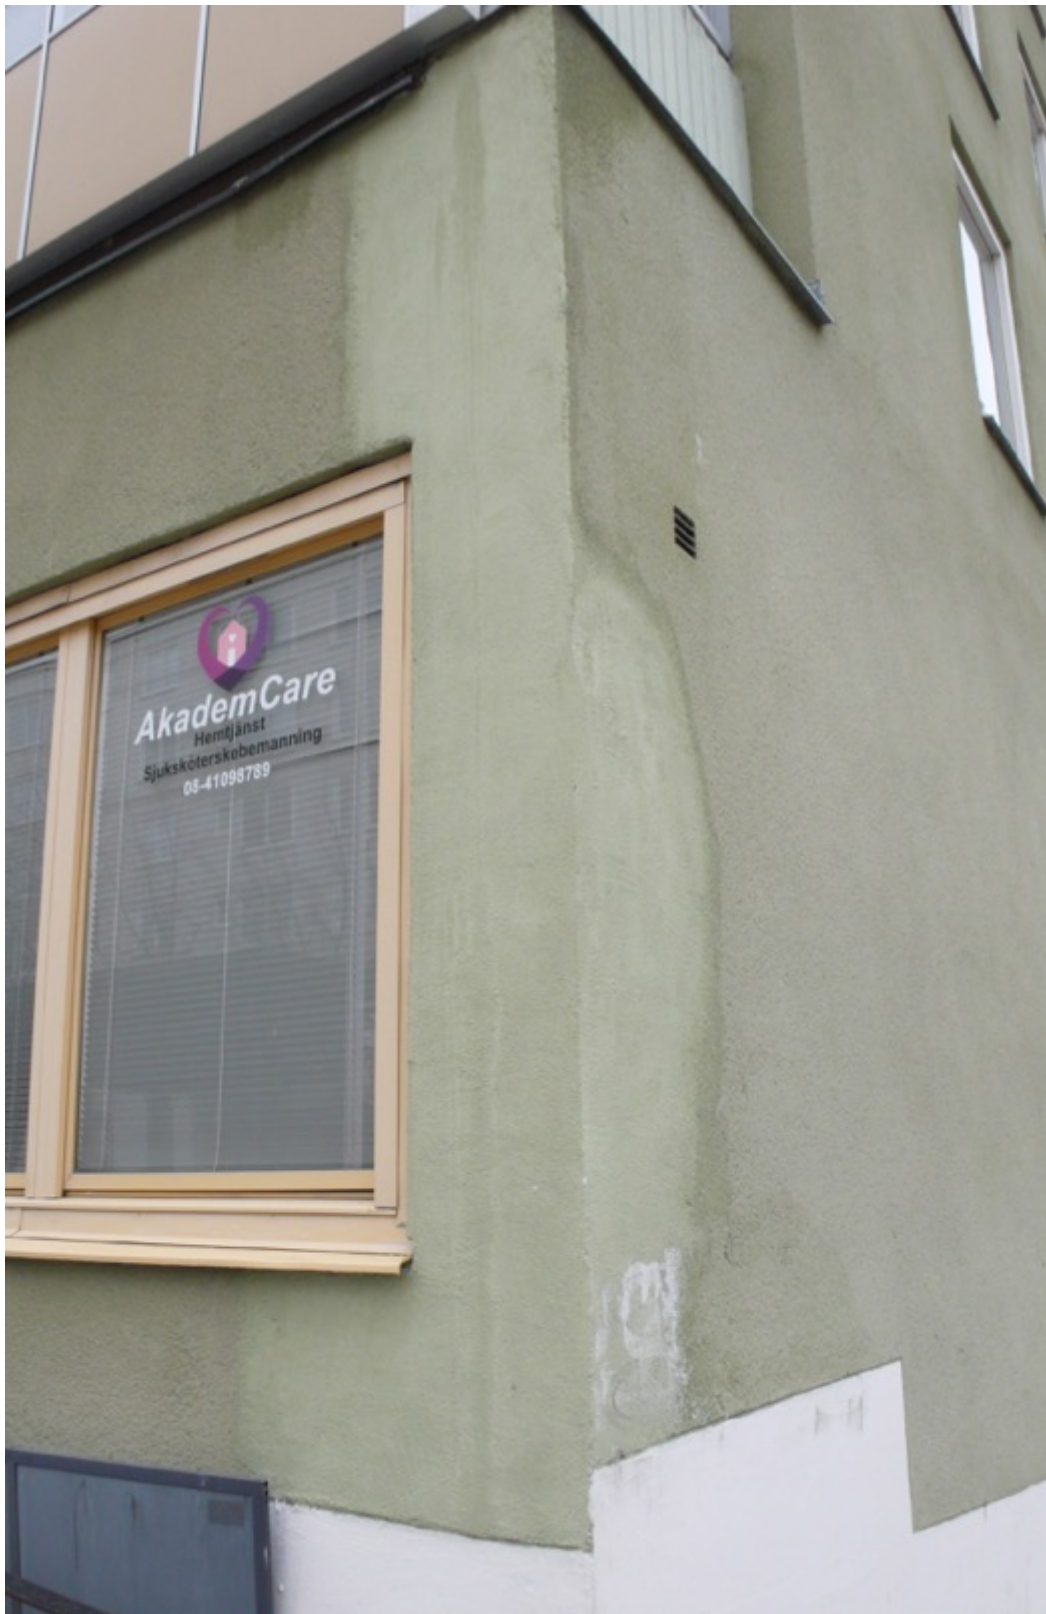
Putslagat hörn med avvikande struktur och nyans i avfärgning. Bild 8.

Bild 8. Putslagat hörn med avvikande struktur och nyans i avfärgning.

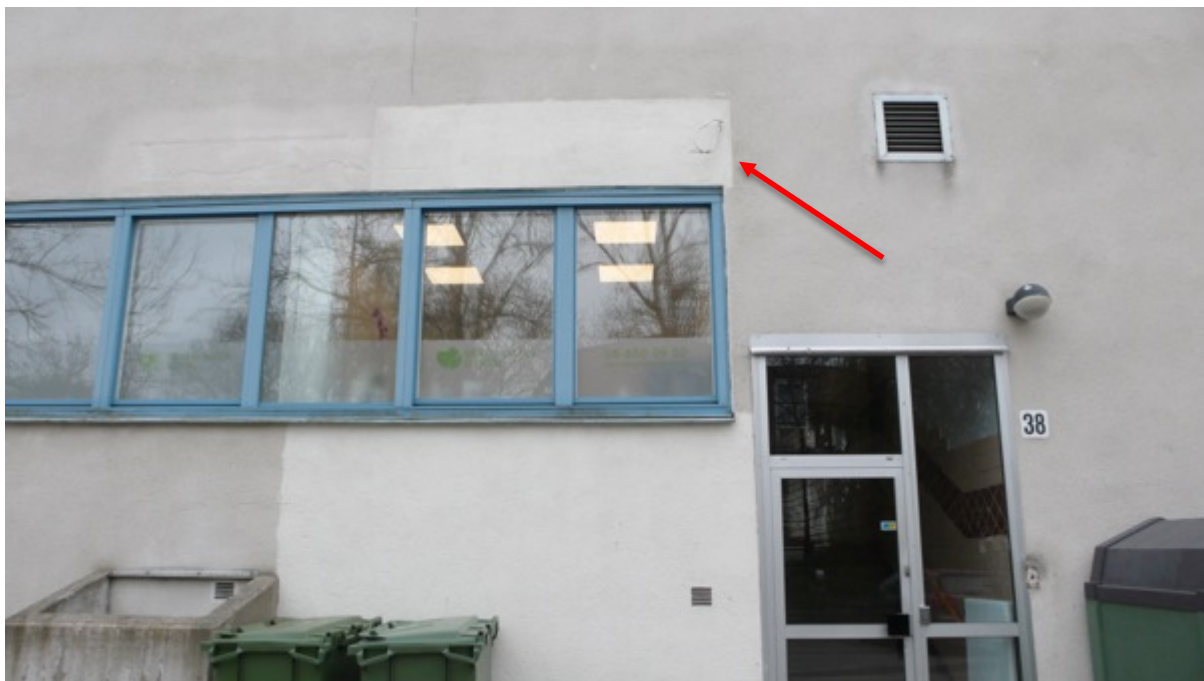
Löst hängande kabel ovan entré 38. Bild 9.

Avfärgad fasadyta med avvikande nyans till vänster om entré 38. Bild 9.

Bild 9. Löst hängande kabel ovan entré 38. Avfärgad fasadyta med avvikande nyans till vänster om entré 38.

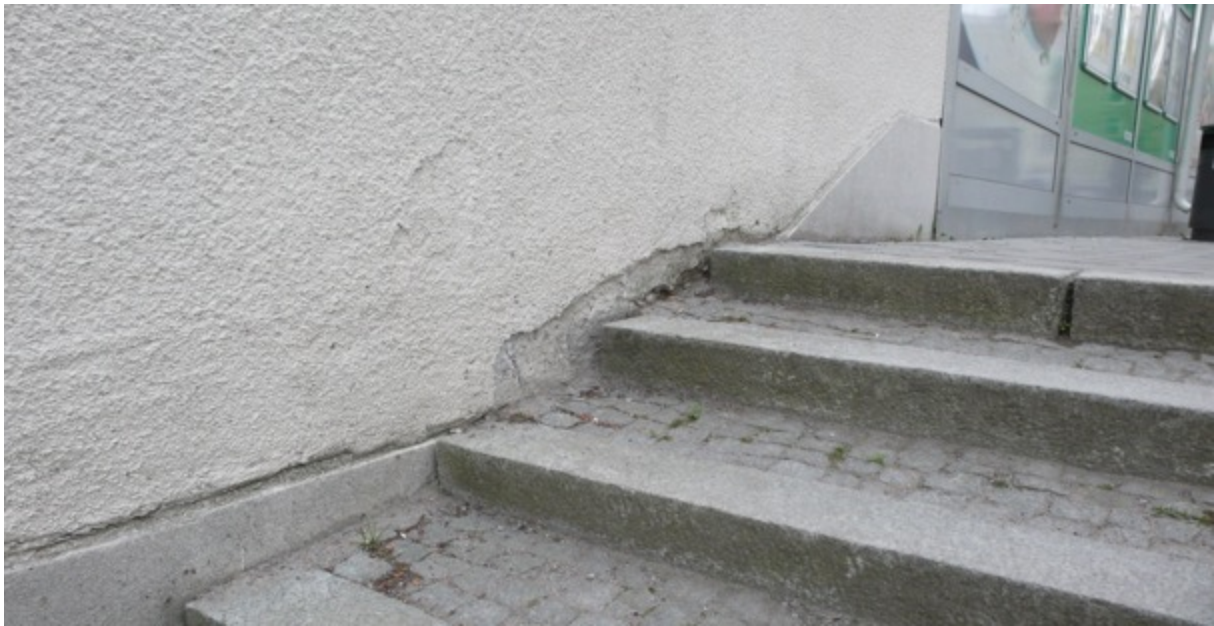
Putsskada vid trapp i gatunivå där sockel saknas. Bild 1.

Bild 1. Putsskada vid trapp i gatuplan där sockel saknas.

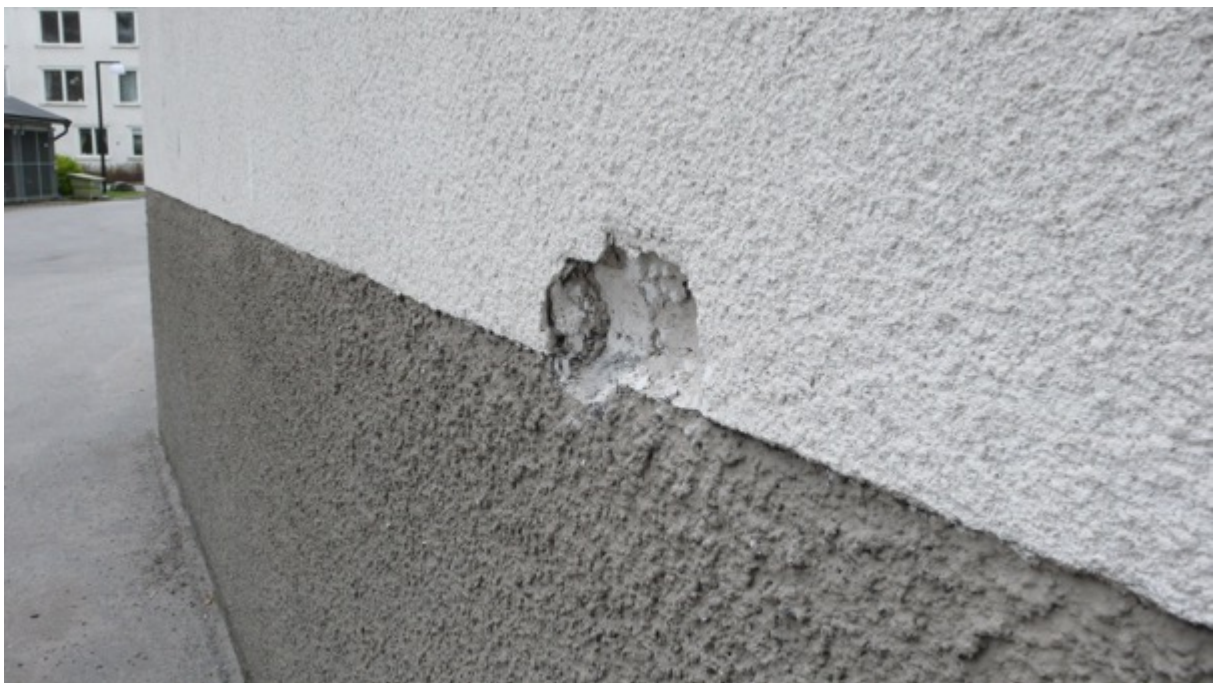
Det förekommer flertalet mekaniska skador i putsen i fasad mot öster vid varuintag Coop. Bild 2.

Bild 2. Mekanisk skada i puts vid varuintag COOP.

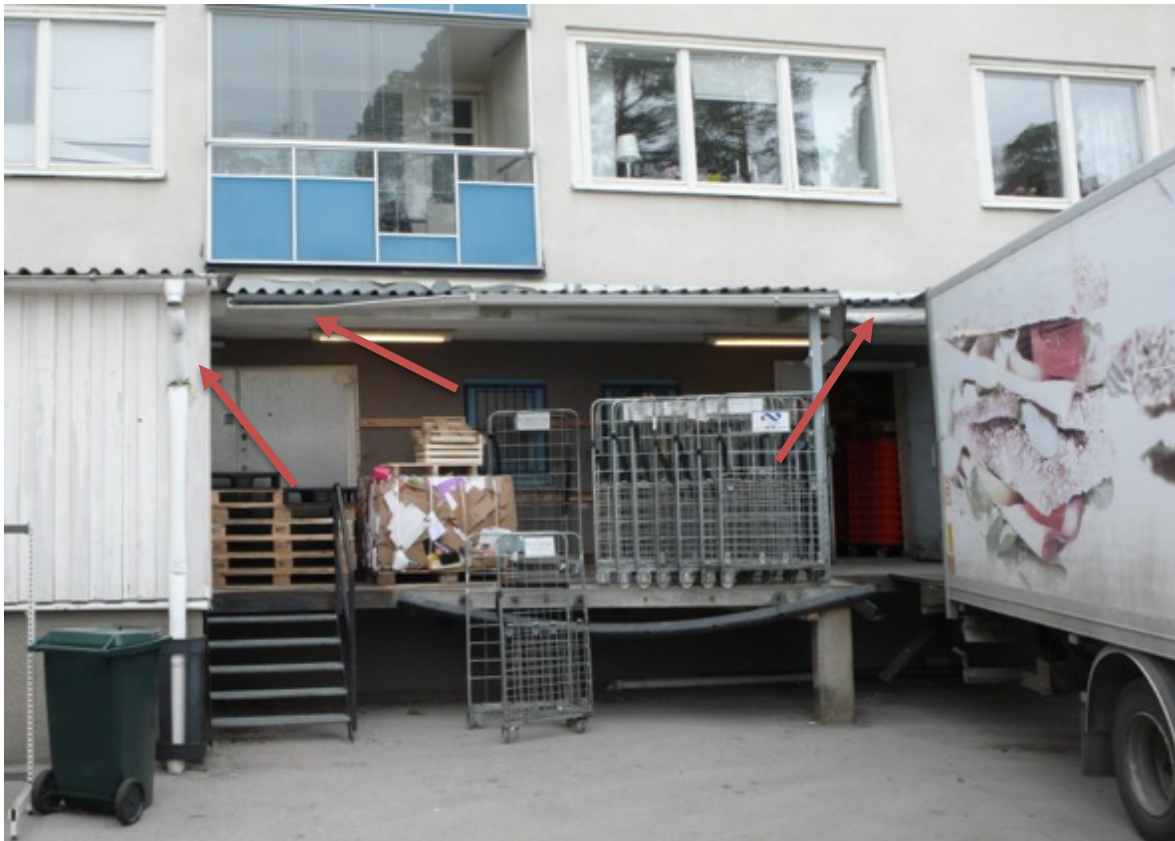
Skadat och ej fungerande stuprör samt skadade hängrännor vid varuintag Coop. Bild

Bild 3. Skadat och ej fungerande stuprör samt skadade hänggränor vid varuintag COOP.

Skadat och ej fungerande stuprör samt skadade hängrännor vid varuintag Coop behöver åtgärdas omgående. Lång spricka i övre högra hörnet i fasad mot söder kräver ytterligare undersökning med tanke på orsak och allvarlighetsgrad. Betongskador samt rostande armering på lastkaj till Coop. Behöver besiktas av betongkonsult.

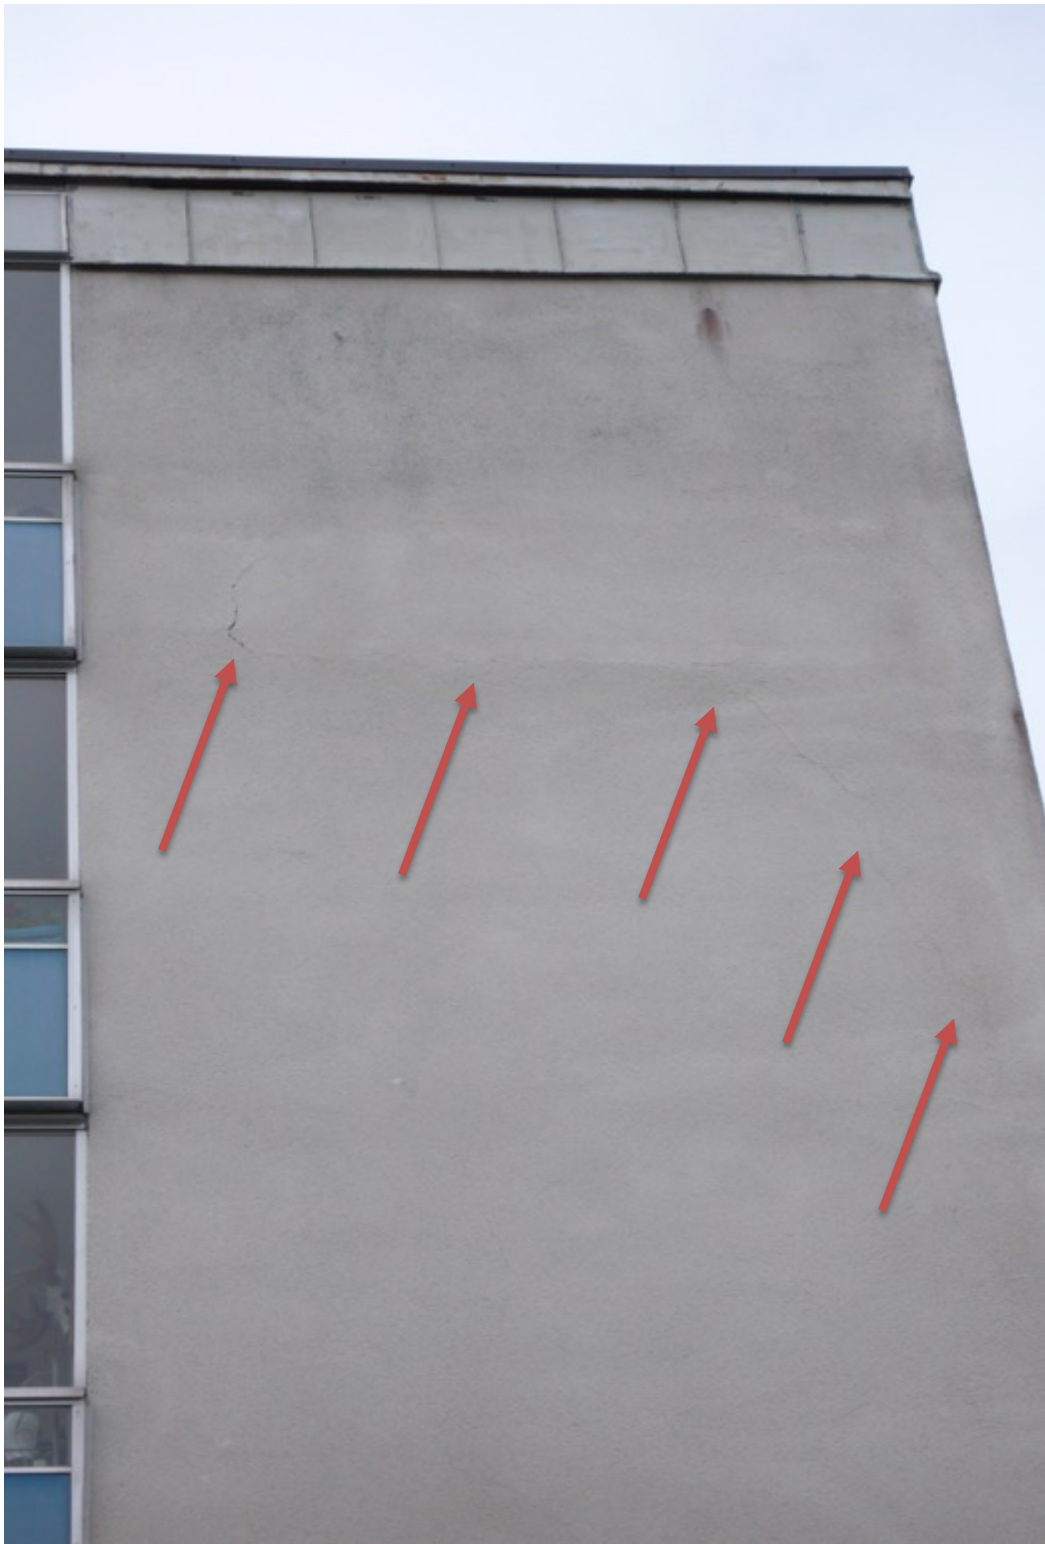
Lång spricka i övre högra hörnet. Bild 4. Betongskador samt rostande armering på lastkaj till Coop. Behöver besiktas av betongkonsult.

Bild 4. Lång spricka som kräver ytterligare undersökning med tanke på orsak och allvarlighetsgrad.

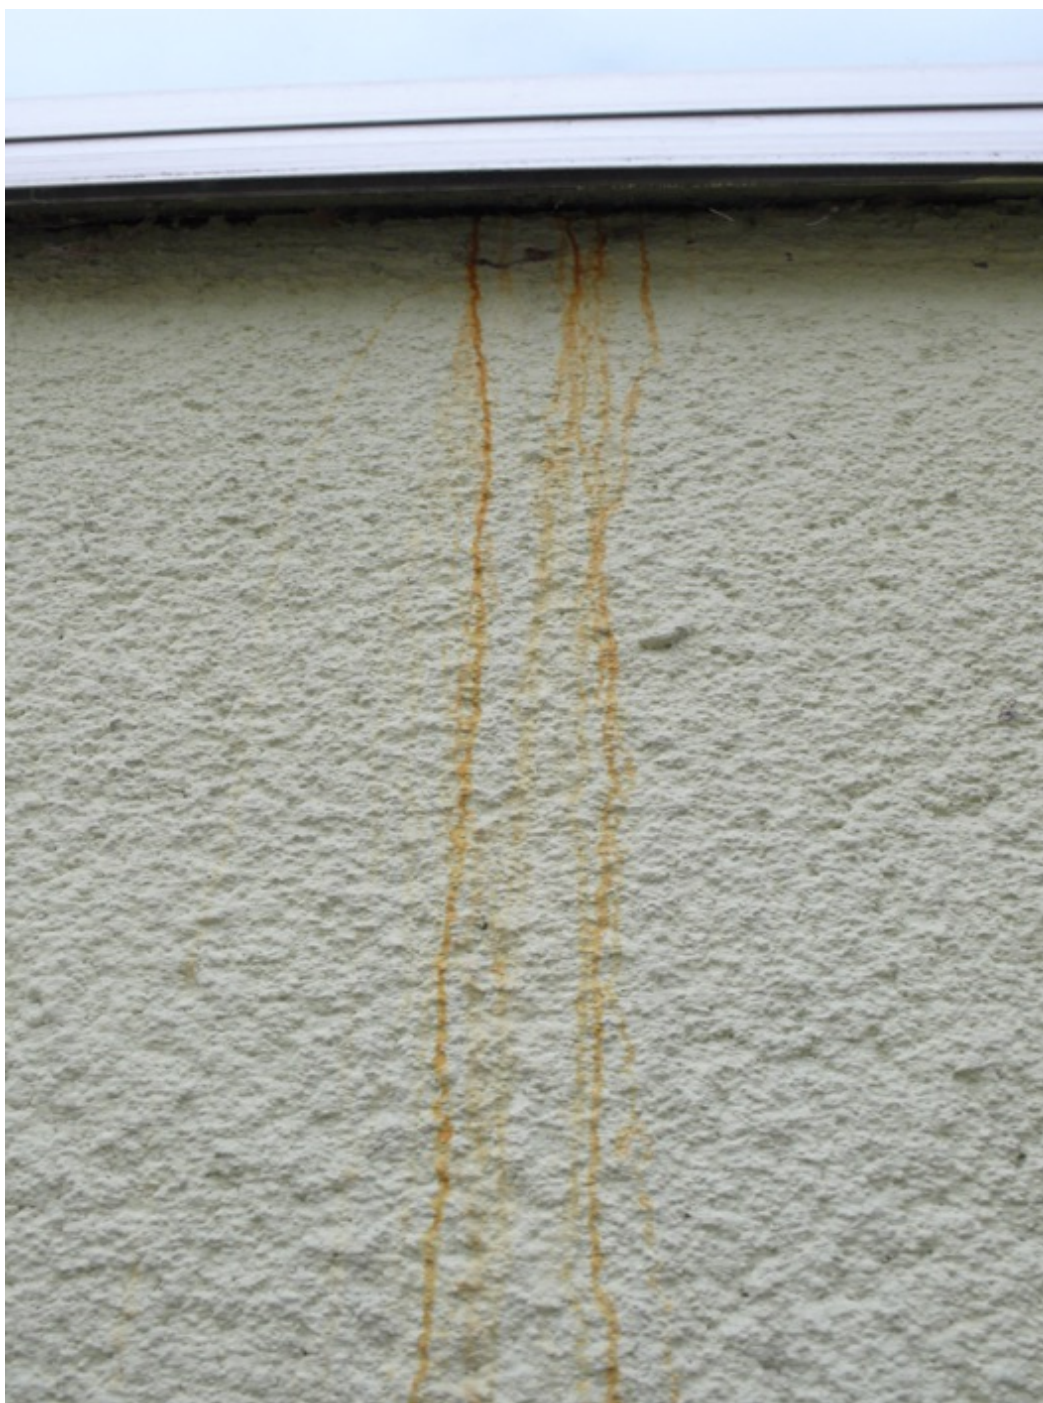
Rinningar på puts under fönsterbleck av oklar orsak. Bild 5.

Bild 5. Rinningar på fasad under fönsterbleck.

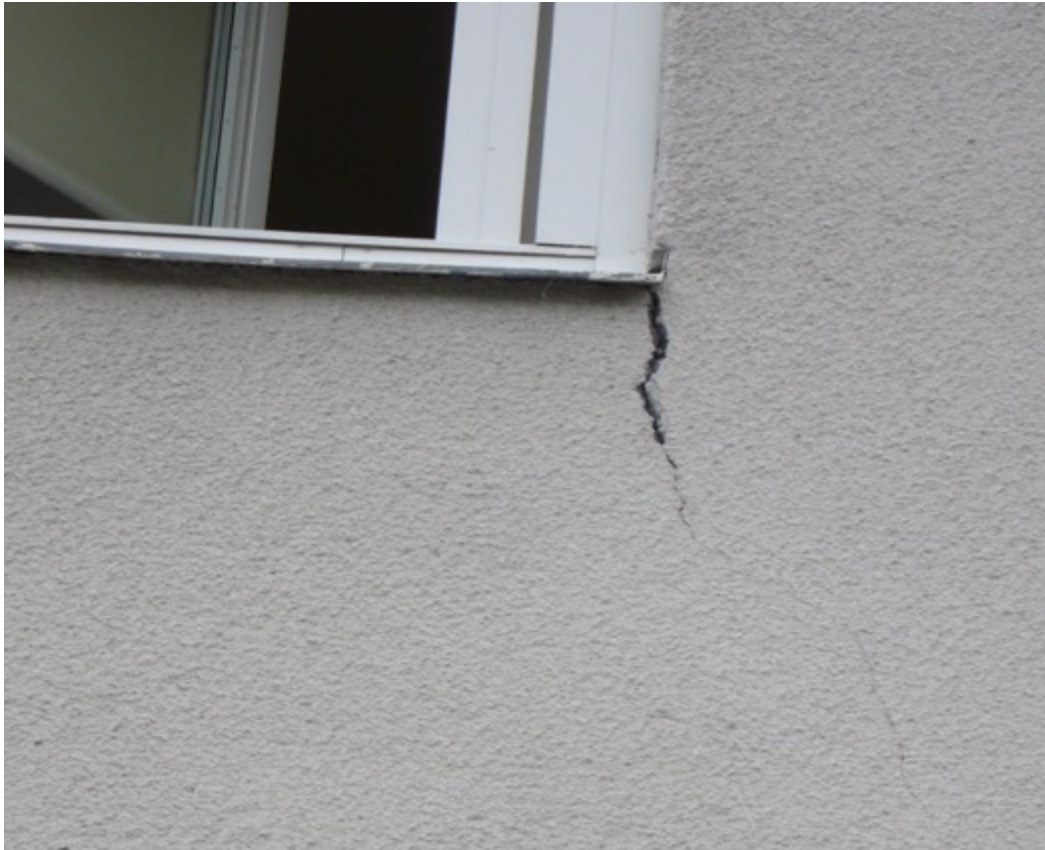
Större vertikal spricka med utgångspunkt ifrån fönsteröppning ovan entré 5. Bild 6.
Större diagonal spricka från takfot till rörelsefog. Bild 7.

Bild 6. Större vertikal spricka med utgångspunkt ifrån fönsteröppning.

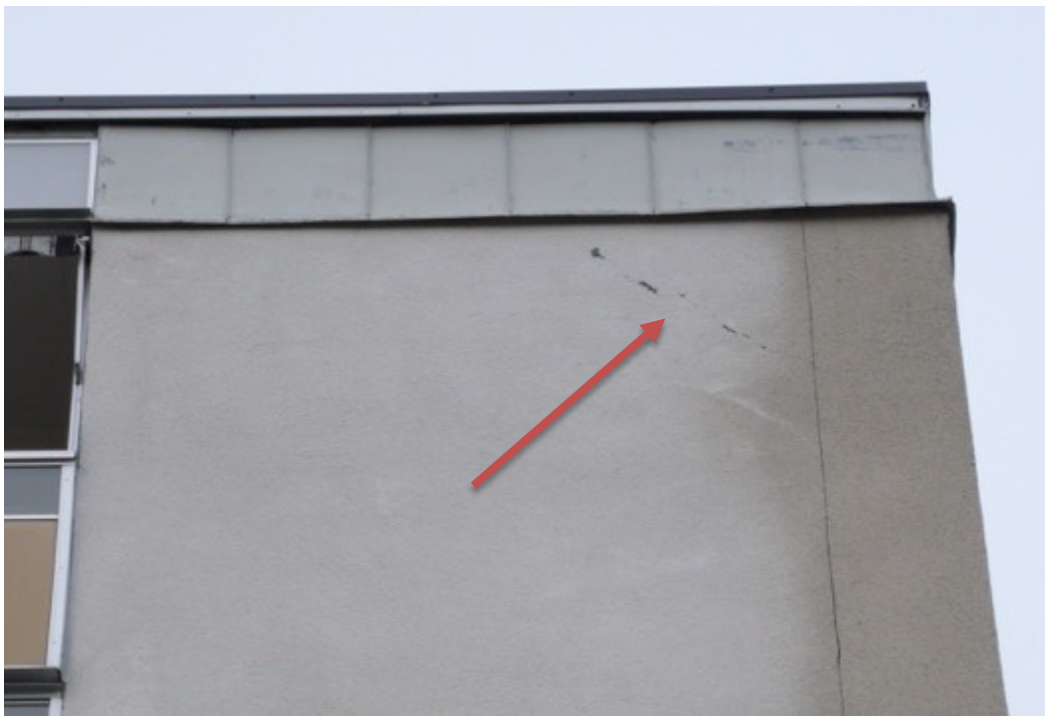
Bild 7. Större diagonal spricka från takfot till rörelsefog. Kräver ytterligare undersökning med tanke på orsak och allvarlighetsgrad.

Större diagonal spricka från takfot till rörelsefog i fasad mot väst. Kräver ytterligare undersökning med tanke på orsak och allvarlighetsgrad. Fasadpartiet runt lastkajer och dörrar i fasad mot öster har omfattande sprickbildningar samt lös puts och hål i sockel med öppna anslutningar. Åtgärdas enligt sammanfattning. Betongskador samt rostande armering på lastkajer och tillhörande trappor förekommer i fasad mot öster behöver besiktas av betong konsult.

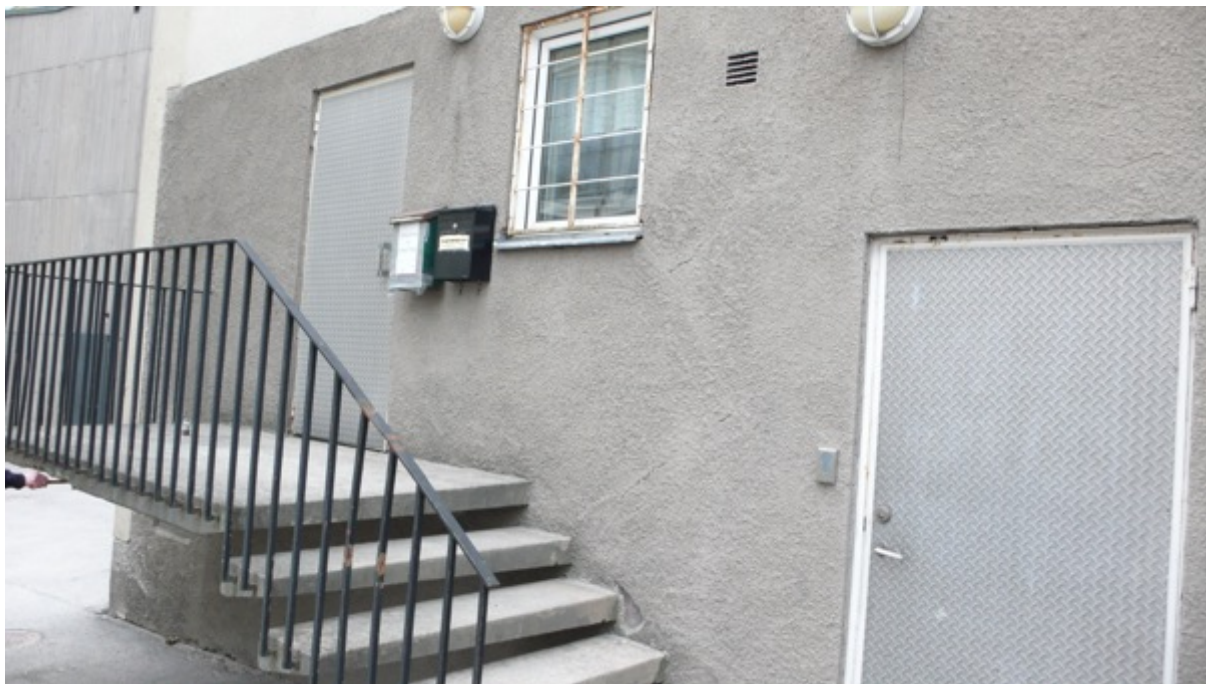
Fasadpartiet runt lastkajer har omfattande sprickbildningar samt lös puts. Bild 8.
Betongskador samt rostande armering på lastkajer och tillhörande trappor.
Större sprickor och hål i sockel samt putsskador i anslutning till sockel med lös puts och öppna anslutningar. Bild 9.

Bild 8. Fasadpartiet runt lastkajen och dörrar har omfattande sprickbildning samt lös puts.

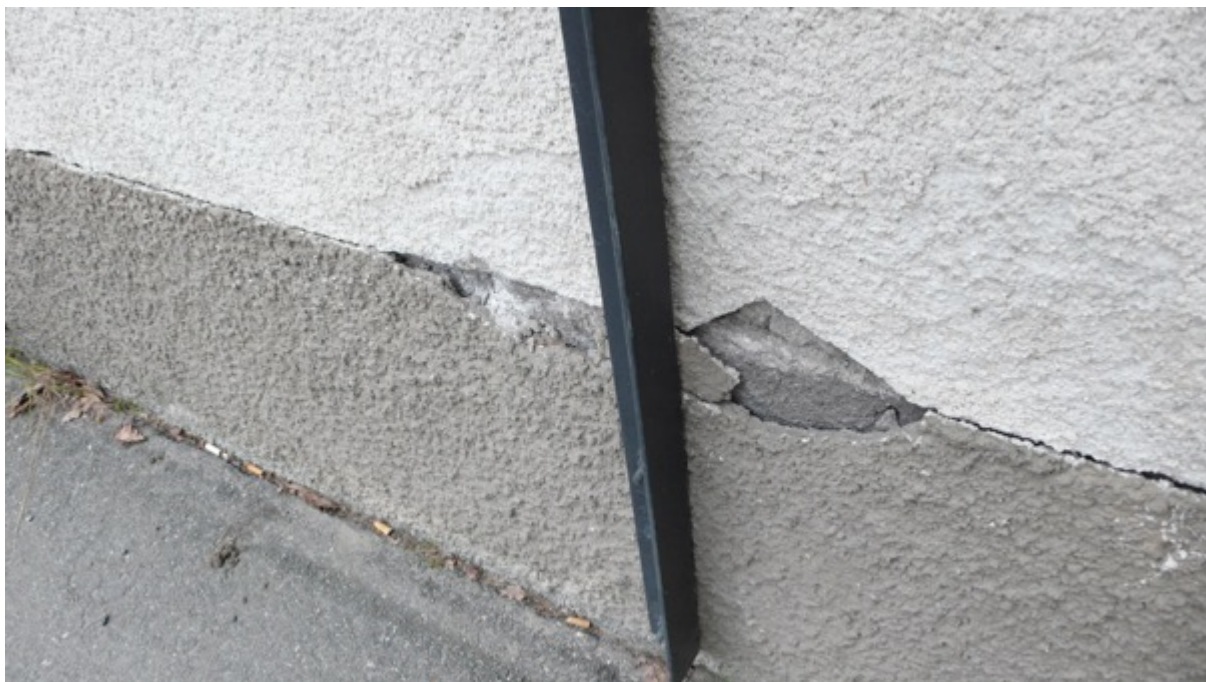
Bild 9. Större sprickor och hål i sockel samt puts-skador i anslutning till sockel med lös puts och öppna anslutningar.

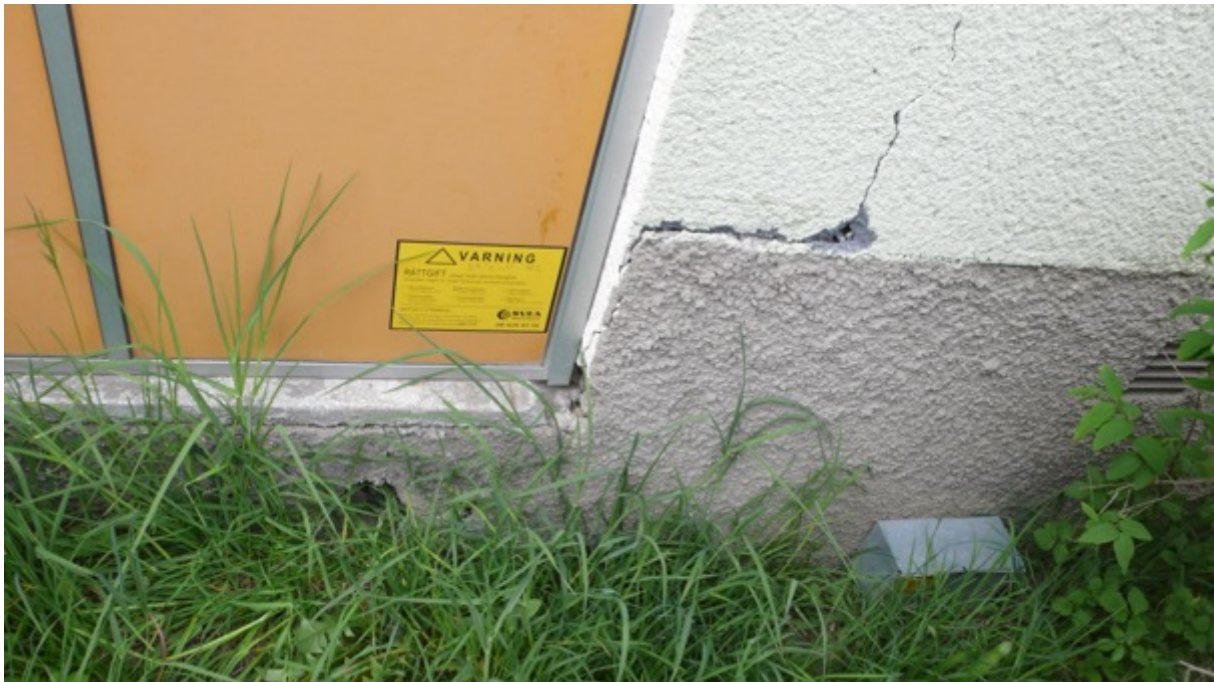
Sockelskada och putsspricka i vänster hörn med lös puts och öppen anslutning.
Samt större hål under balkonggavel. Bild 10.

Bild 10. Skada i sockel med lös puts. Samt större hål under balkonggavel.

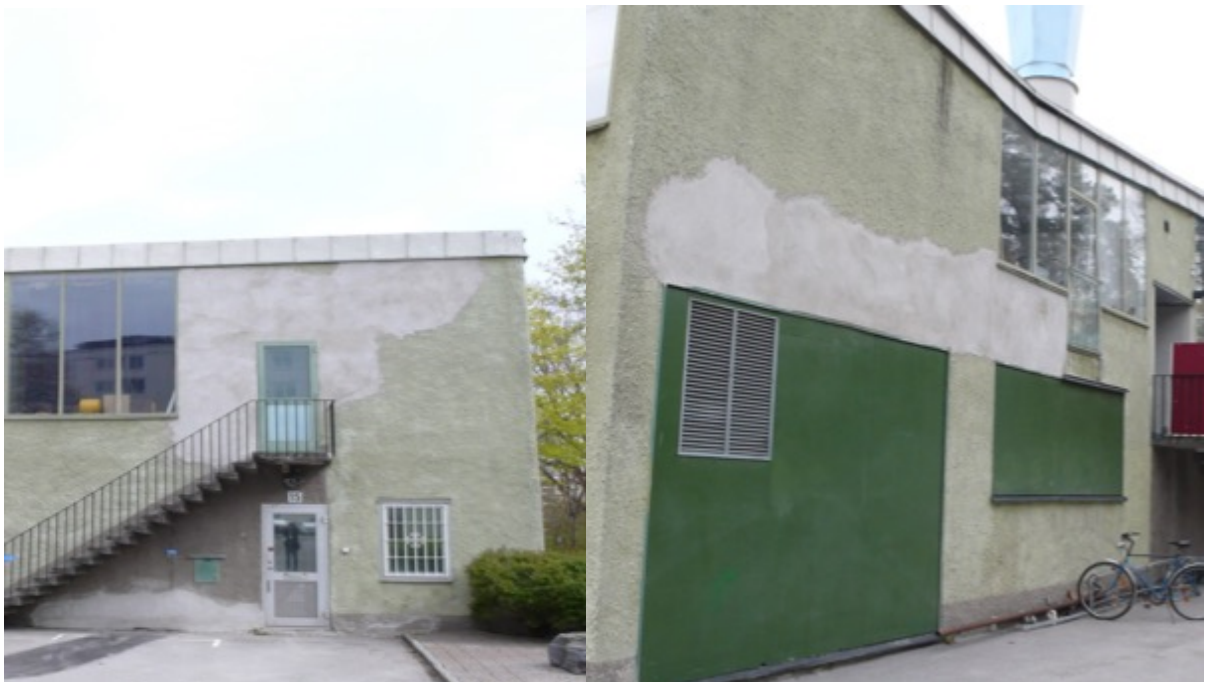
Spricka i vänster hörn vid grönt plåtparti. Bristfälliga putslagningar i avvikande struktur på flera ställen. Bild 11. Betongtrappa och avsats är sprucken med rostiga fästen till räcke.

Bristfällig putslagning i avvikande struktur ovan grönt plåtparti. Bild 11. Betongtrappa och avsats har stora skador i betongen samt rostande armering och räckesinfästningar. Bild 12 & 13.

Bild 11. Omfattande bristfälliga putslagningar.

Putsen i byggnaden är i allmänt dåligt skick tillsammans med de omfattande bristfälliga puts slagningarna och är i behov av renovering inom 3–5 år. Samt att det förekommer stora skador på betongtrappor och avsatser framförallt i trappa och avsatser i fasad mot öster som behöver besiktas av betong konsult.

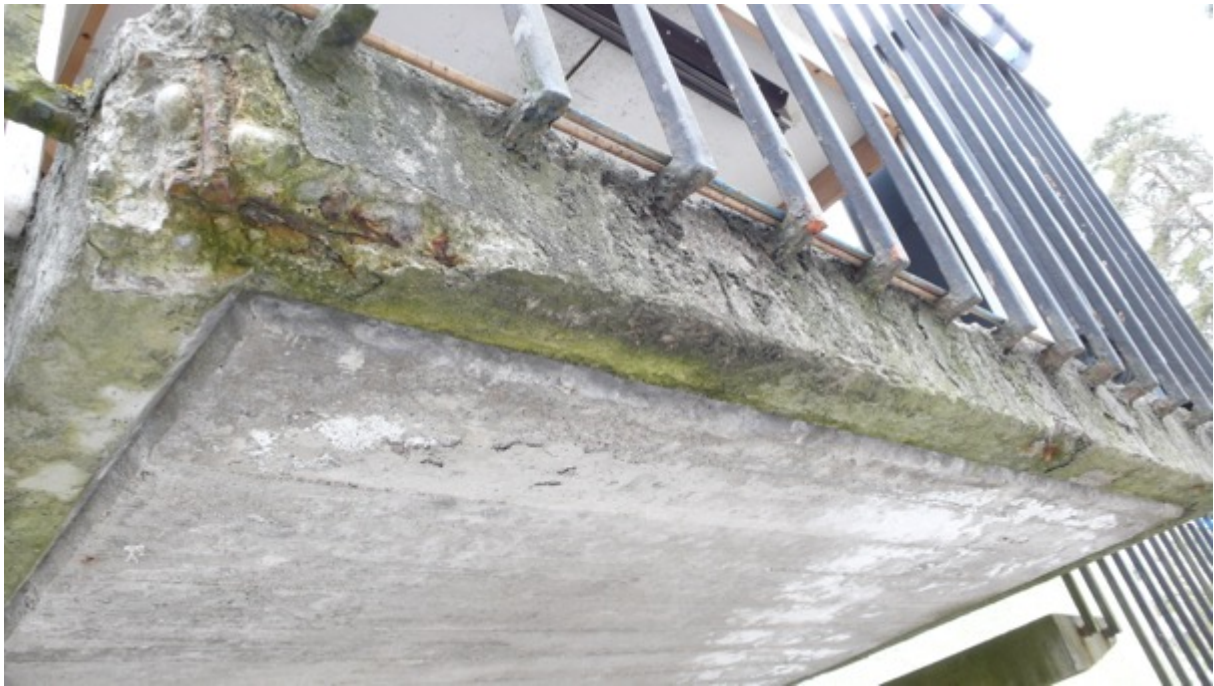
Bild 12. Sprickor i betongavsats samt rostande armering.

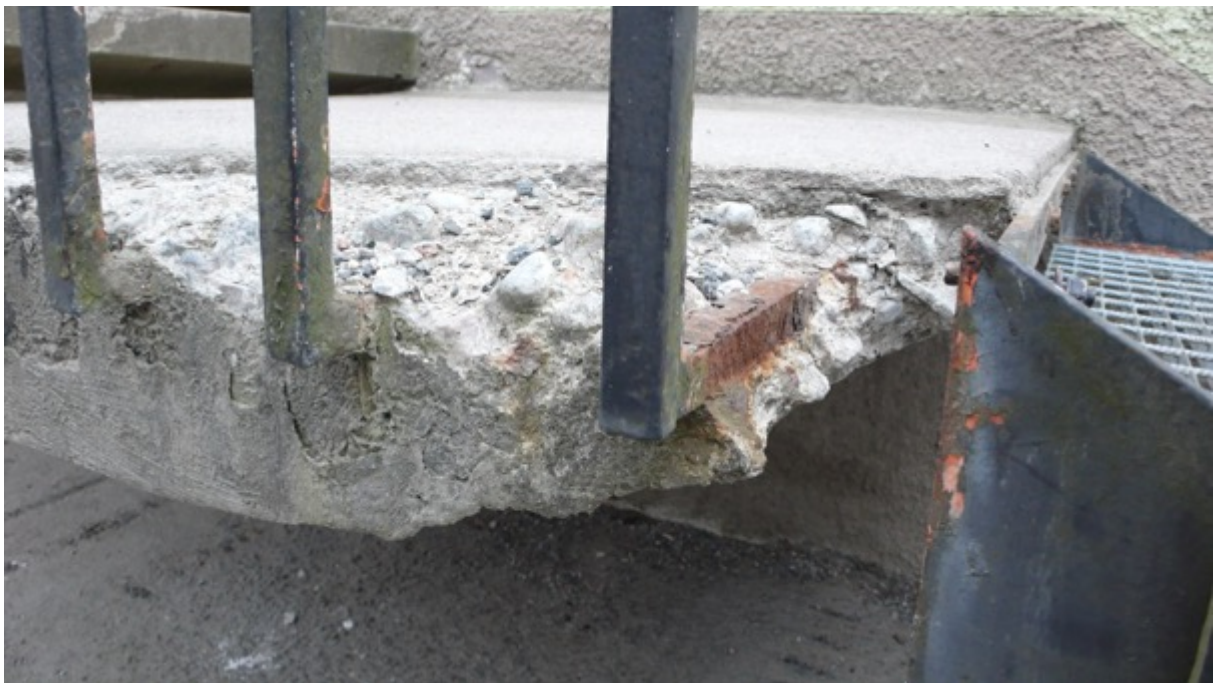
Bild 13. Sprucken och vittrande betongavsats samt rostande räcketinfästningar.
