## Innehållsförteckning

| Projektnamn:<br><b>Björnstigen 6-20, Torsken 2<br/>(Signalisten)</b> | Projektnummer:<br><b>2743</b> | Ansvarig:<br><b>Iman Zolgharnian</b> | Datum:<br><b>2019-01-07</b> |

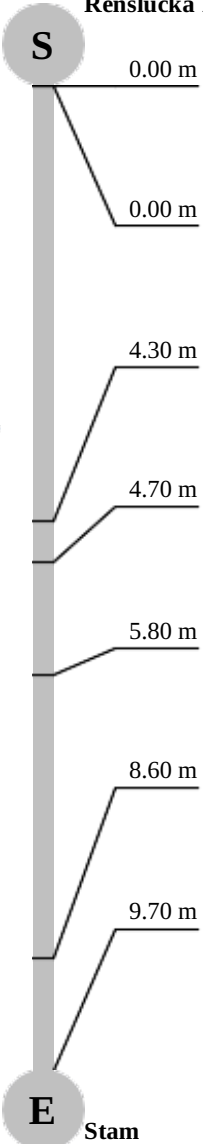
| | Renslucka 1 (spill) | Kod: | Observation: | Bildnamn: |
|--|---|---|---|---|
| | | ALM | Inspektion börjar. / Renslucka 1 | |

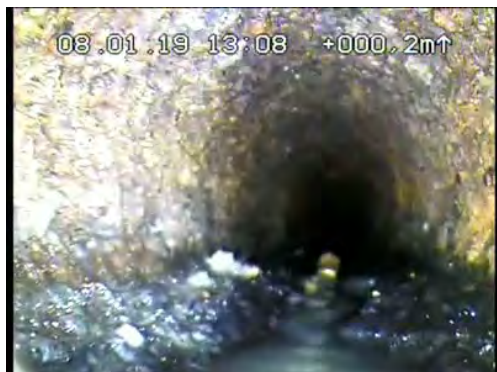
**Bildnamn:** 1\_2\_A, Videotid: 4;7694s  
Ytskada 3. Rostangrepp i gjutjärn, **börjar**.

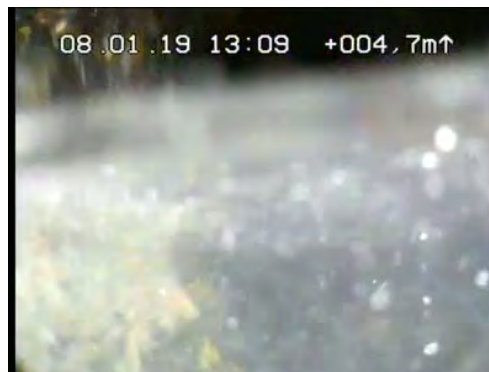
**Bildnamn:** 1\_4\_A, Videotid: 68;7694s  
Ytskada 4. Utbredda rostangrepp i gjutjärn.

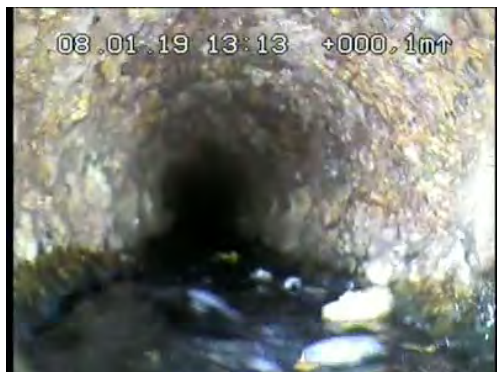
**Bildnamn:** 2\_2\_A, Videotid: 3;7695s  
Ytskada 3. Rostangrepp i gjutjärn, **börjar**.

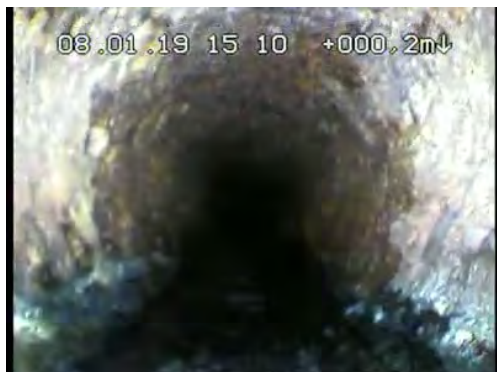
**Bildnamn:** 3\_2\_A, Videotid: 5;7697s  
Ytskada 3. Rostangrepp i gjutjärn, **börjar**.

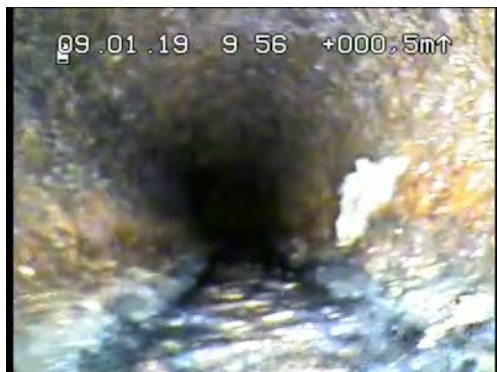
**Bildnamn:** 4\_2\_A, Videotid: 6;7698s  
Ytskada 3. Rostangrepp i gjutjärn, **börjar**.

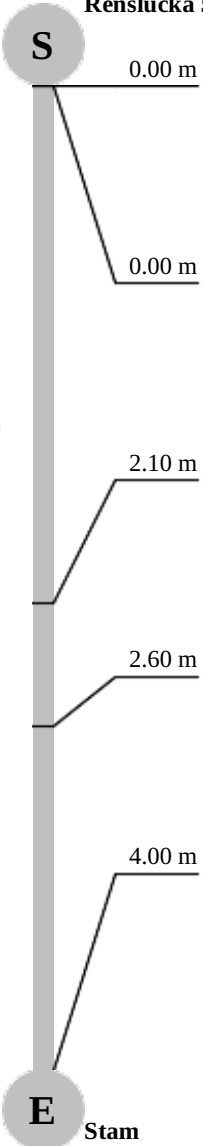
| | Kod: | Observation: | Bildnamn: |
|---|---|---|---|
| | ALM | Inspektion börjar. / Renslucka 5 | |

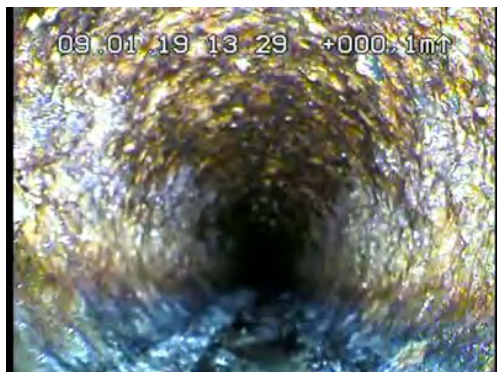
**Bildnamn:** 5\_2\_A, Videotid: 9;7700s  
Ytskada 4. Utbredda rostangrepp i gjutjärn, **börjar**.

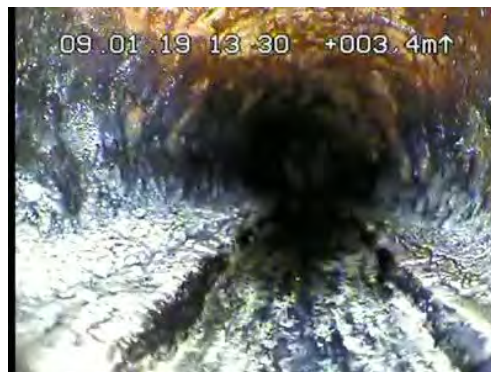
**Bildnamn:** 5\_2\_B, Videotid: 9;7700s  
Ytskada 4. Utbredda rostangrepp i gjutjärn, **börjar**.

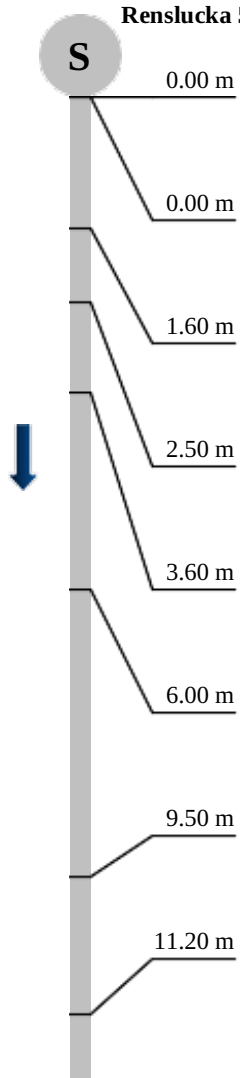
| | Renslucka 5 (spill) | Kod: | Observation: | Bildnamn: |
|---|---|---|---|---|
| | 0.00 m | ALM | Inspektion börjar. / Renslucka 5 | |

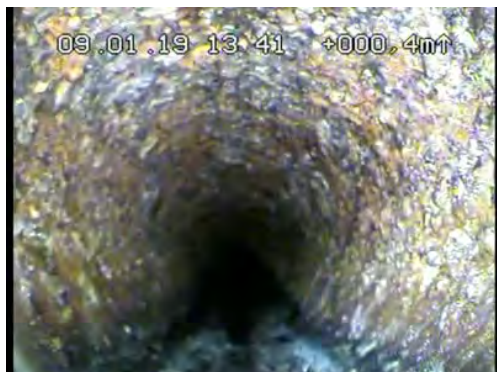
**Bildnamn:** 6\_2\_A, Videotid: 7;7701;770s  
Ytskada 4. Utbredda rostangrepp i gjutjärn, **börjar**.

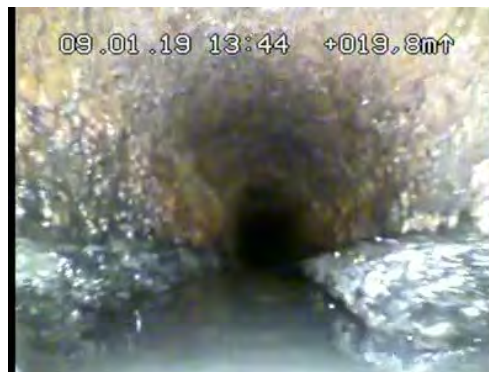
**Bildnamn:** 6\_2\_B, Videotid: 7;7701;770s  
Ytskada 4. Utbredda rostangrepp i gjutjärn, **börjar**.

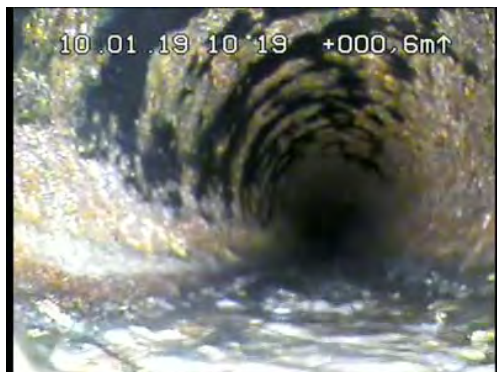
**Bildnamn:** 7\_2\_A, Videotid: 15;7707s

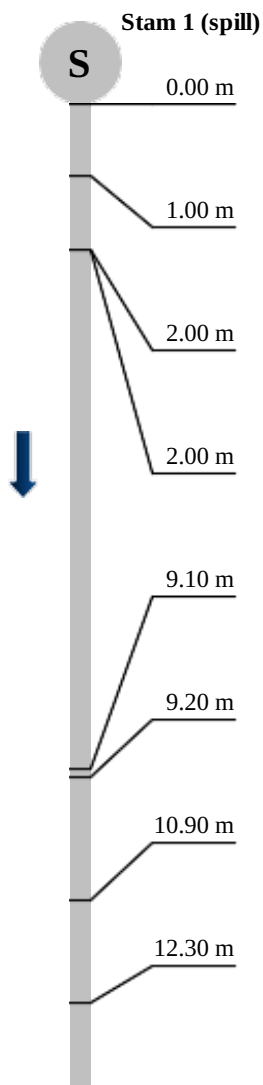
| | Kod: | Observation: | Bildnamn: |
|---|---|---|---|
| | ALM | Inspektion börjar. / Stam 1 | |

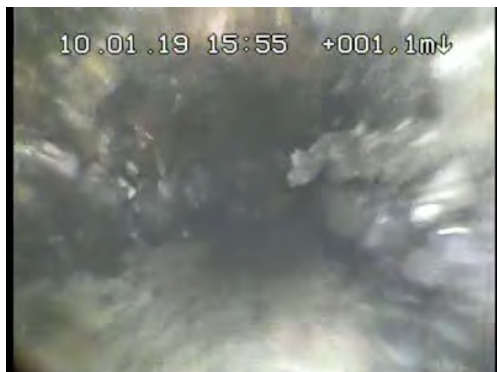
**Bildnamn:** 8\_2\_A, Videotid: 9;7728s  
Ytskada 3. Rostangrepp i gjutjärn, **börjar**.

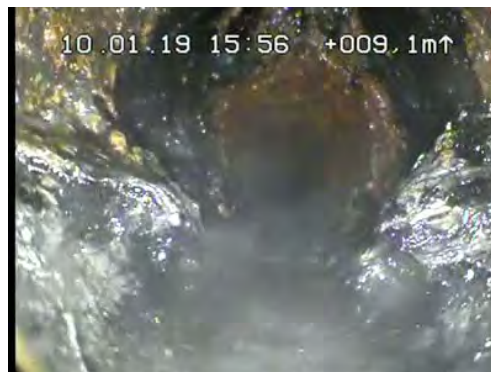
**Bildnamn:** 8\_5\_A, Videotid: 86;7728s  
Ytskada 4. Utbredda rostangrepp i gjutjärn.

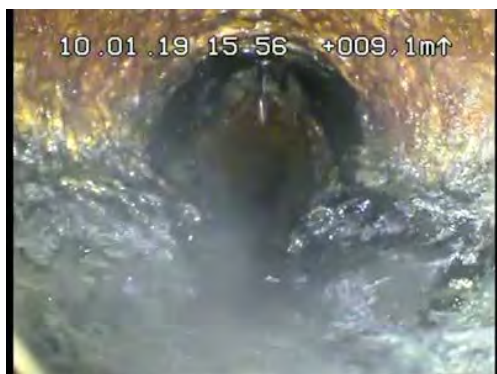
**Bildnamn:** 8\_5\_B, Videotid: 86;7728s  
Ytskada 4. Utbredda rostangrepp i gjutjärn.

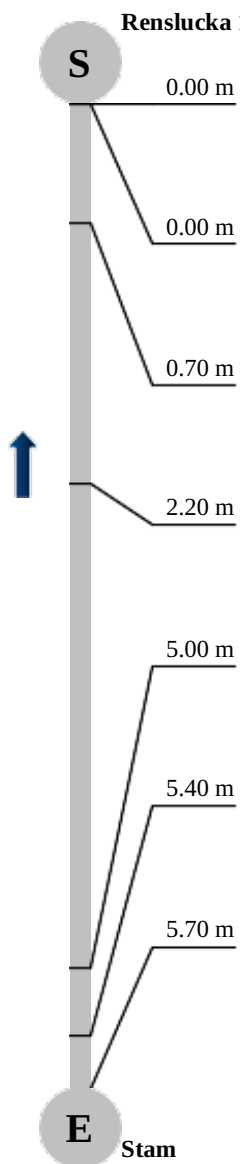
| | Renslucka 13 (spill) | Kod: | Observation: | Bildnamn: |
|---|---|---|---|---|
| | 0.00 m | ALM | Inspektion börjar. / Renslucka 13 | |

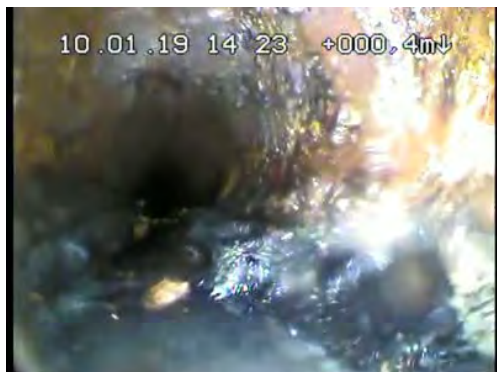
**Bildnamn:** 9\_2\_A, Videotid: 14;7710sYtskada 4. Utbredda rostangrepp i gjutjärn, **börjar**.

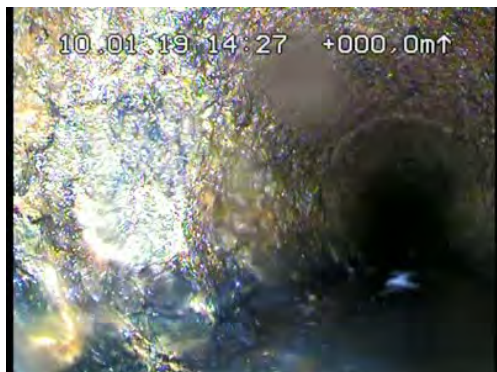
**Bildnamn:** 10\_2\_A, Videotid: 0;7711s  
Ytskada 3. Rostangrepp i gjutjärn, **börjar**.

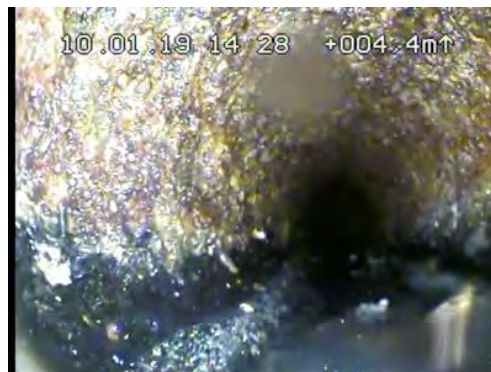
**Bildnamn:** 10\_2\_B, Videotid: 0;7711s  
Ytskada 3. Rostangrepp i gjutjärn, **börjar**.

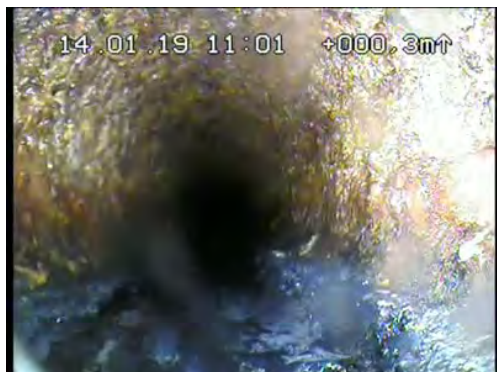
**Bildnamn:** 11\_2\_A, Videotid: 9;7737sYtskada 3. Rostangrepp i gjutjärn, **börjar**.

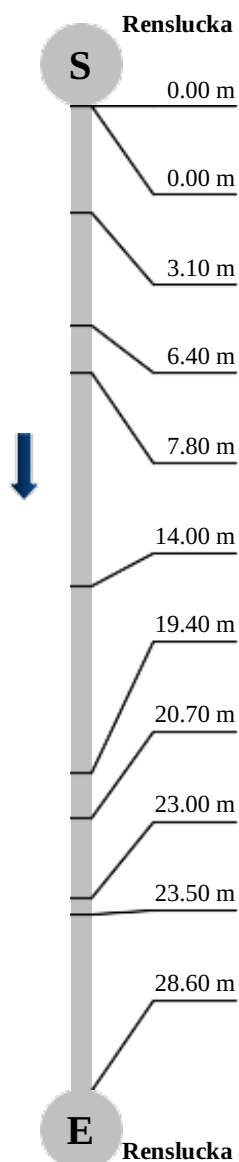
| | Renslucka 2 (dgv) | Kod: | Observation: | Bildnamn: |
|---|---|---|---|---|
| | 0.00 m | ALM | Inspektion börjar. / Renslucka 2 | |

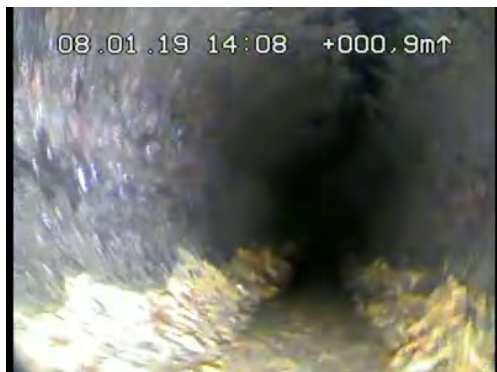
**Bildnamn:** 14\_2\_A, Videotid: 12;7696s  
Ytskada 2. Mindre rostangrepp i gjutjärn, **börjar**.

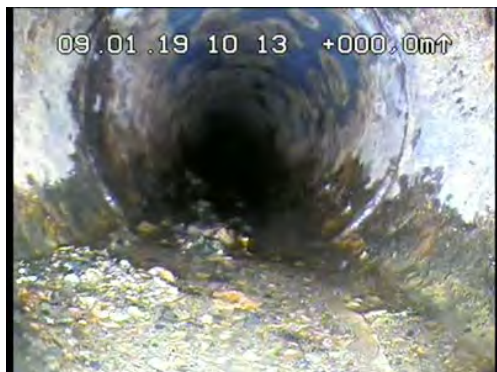
**Bildnamn:** 15\_2\_A, Videotid: 1;7699s  
Ytskada 2. Mindre rostangrepp i gjutjärn, **börjar**.

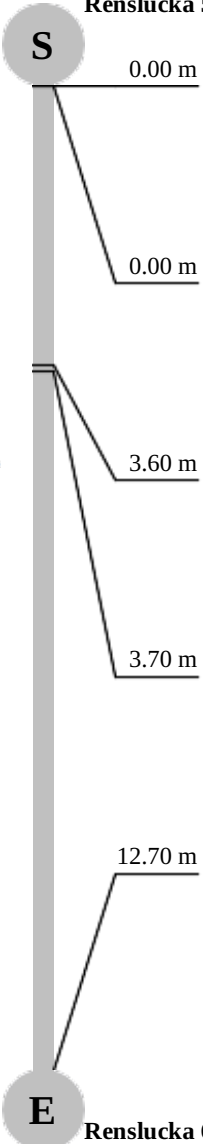
| | Kod: | Observation: | Bildnamn: |
|---|---|---|---|
| | ALM | Inspektion börjar. / Renslucka 5 | |

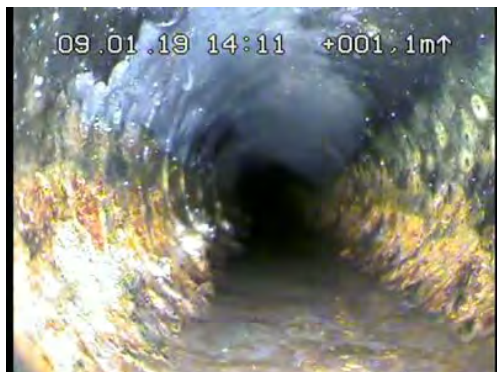
**Bildnamn:** 17\_2\_A, Videotid: 15;7705s  
Ytskada 2. Mindre rostangrepp i gjutjärn, **börjar**.

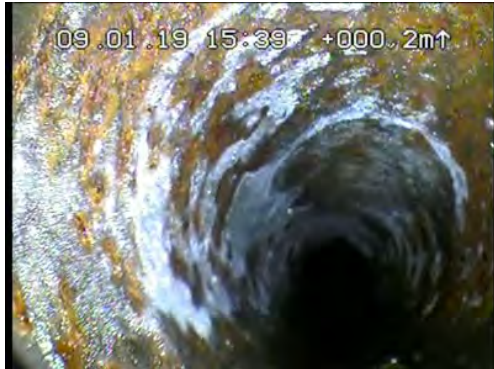
**Bildnamn:** 18\_2\_A, Videotid: 10;7706s  
Ytskada 2. Mindre rostangrepp i gjutjärn, **börjar**.

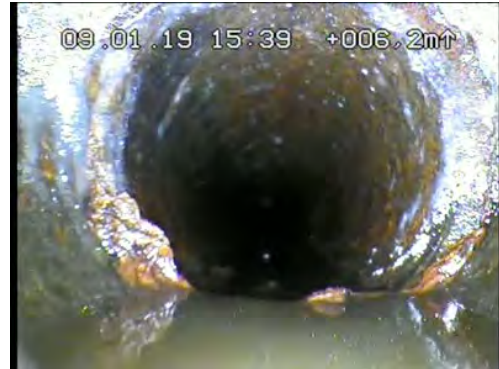
**Bildnamn:** 18\_4\_A, Videotid: 69;7706;77s  
Påbyggnad 3. Reduktion av rörets tvärsnittsarea som är från 15% och upp till 30%, **klockan 07**.

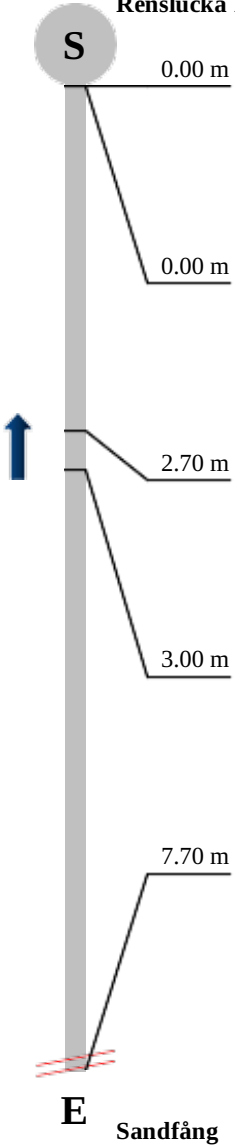
| | Kod: | Observation: | Bildnamn: |
|---|---|---|---|
| | ALM | Inspektion börjar. / Renslucka 13 | |

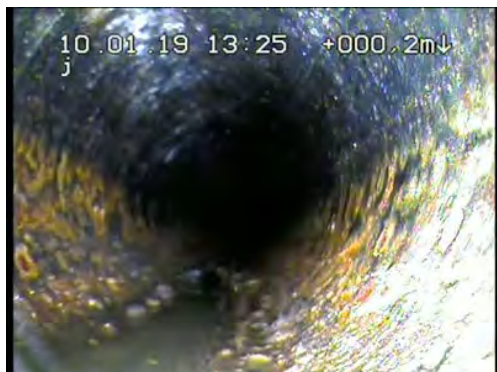
**Bildnamn:** 19\_2\_A, Videotid: 6;7708s  
Ytskada 2. Mindre rostangrepp i gjutjärn, **börjar**.

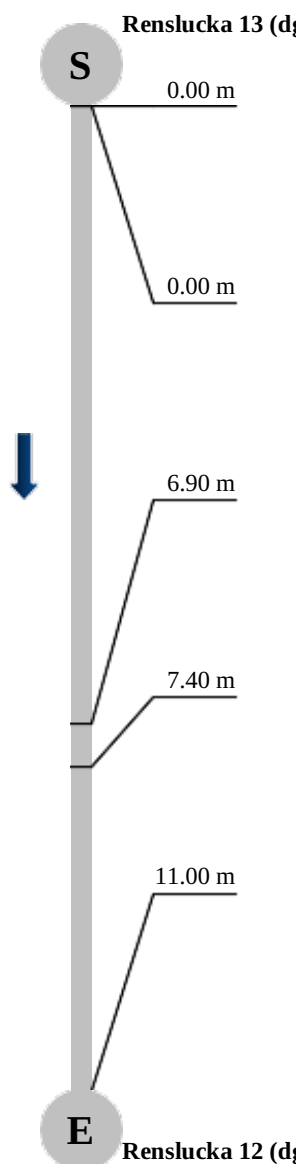
| | Renslucka 13 (dgv) | Kod: | Observation: | Bildnamn: |
|---|---|---|---|---|
| | 0.00 m | ALM | Inspektion börjar. / Renslucka 13 | |

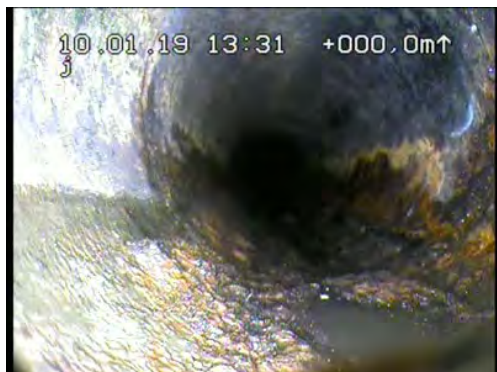
**Bildnamn:** 20\_2\_A, Videotid: 0;7709s  
Ytskada 2. Mindre rostangrepp i gjutjärn, **börjar**.

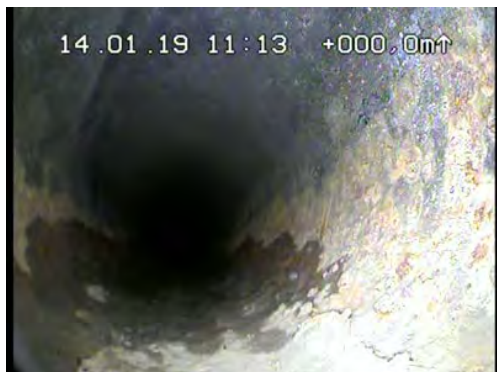
**Bildnamn:** 21\_2\_A, Videotid: 2;7738s  
Ytskada 2. Mindre rostangrepp i gjutjärn, **börjar**.

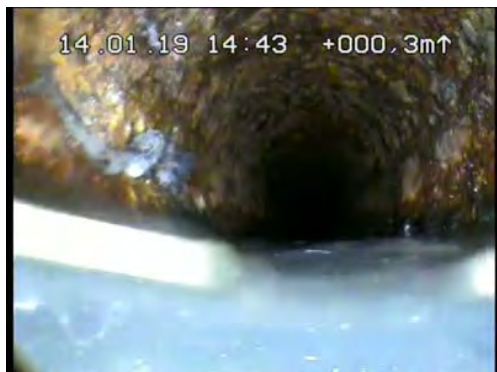
**Bildnamn:** 1\_2\_A, Videotid: 3;7740s  
Ytskada 3. Rostangrepp i gjutjärn, **börjar**.

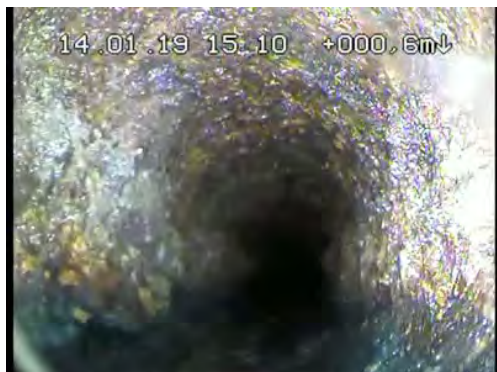
**Bildnamn:** 2\_2\_A, Videotid: 8;7741s  
Ytskada 3. Rostangrepp i gjutjärn, **börjar**.

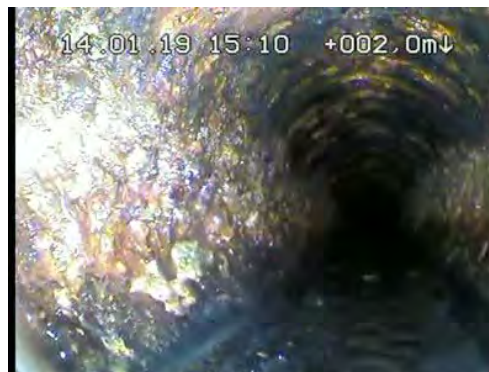
**Bildnamn:** 2\_2\_B, Videotid: 8;7741s  
Ytskada 3. Rostangrepp i gjutjärn, **börjar**.

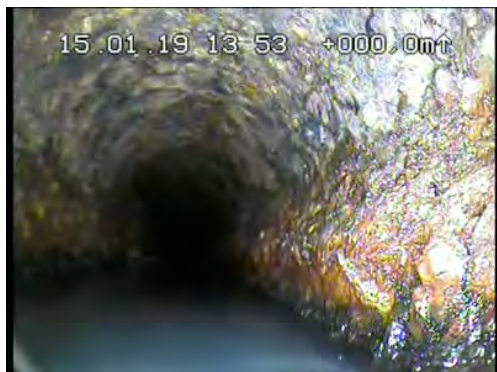
**Bildnamn:** 3\_2\_A, Videotid: 2;7753s  
Ytskada 4. Utbredda rostangrepp i gjutjärn, **börjar**.

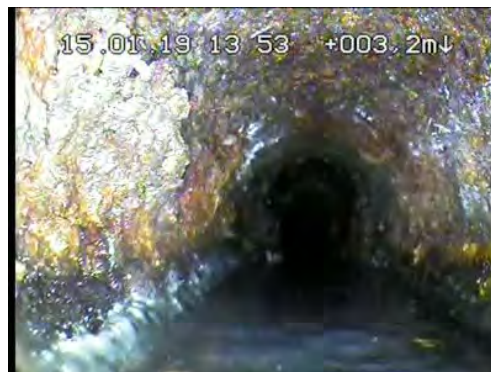
**Bildnamn:** 3\_2\_B, Videotid: 2;7753s  
Ytskada 4. Utbredda rostangrepp i gjutjärn, **börjar**.

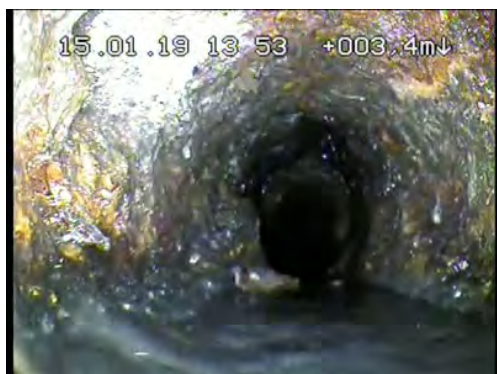
**Bildnamn:** 3\_3\_A, Videotid: 28;7753s  
Påbyggnad 4. Reduktion av rörets tvärsnittsarea som är från 30% eller större, **klockan 08**.

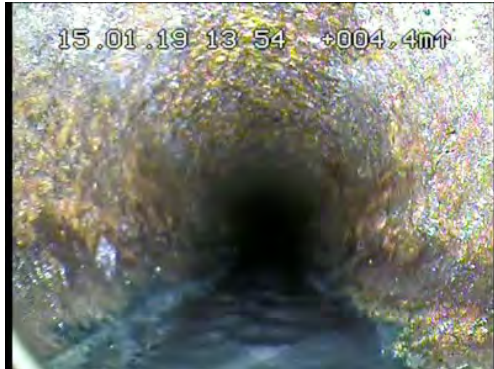
**Bildnamn:** 3\_5\_A, Videotid: 46;7753s  
Ytskada 3. Rostangrepp i gjutjärn, **börjar**.

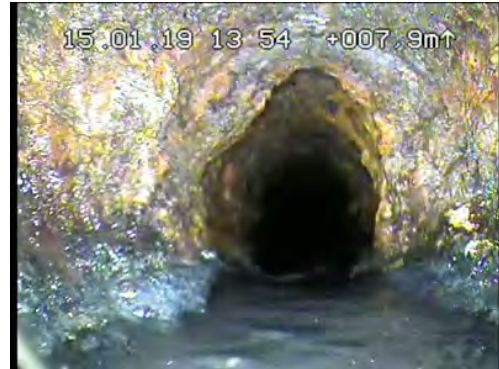
**Bildnamn:** 3\_8\_A, Videotid: 79;7753s  
Ytskada 4. Utbredda rostangrepp i gjutjärn.

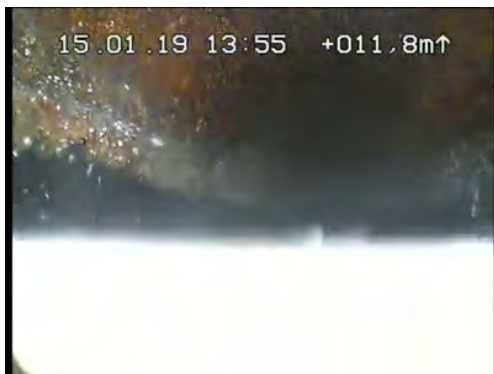
**Bildnamn:** 3\_11\_A, Videotid: 117;7753s  
Svacka / Upphöjning 2: Vattennivå 15 - 30%, **börjar**.

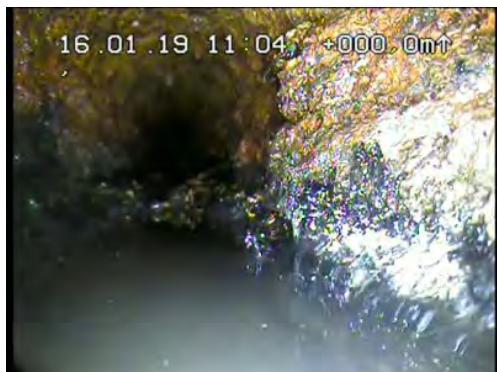
**Bildnamn:** 4\_2\_A, Videotid: 2;7756s  
Ytskada 4. Utbredda rostangrepp i gjutjärn, **börjar**.

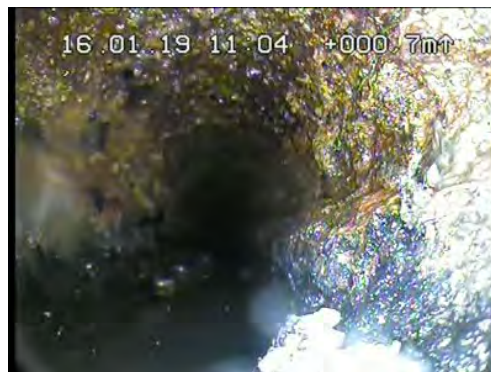
**Bildnamn:** 4\_2\_B, Videotid: 2;7756s  
Ytskada 4. Utbredda rostangrepp i gjutjärn, **börjar**.

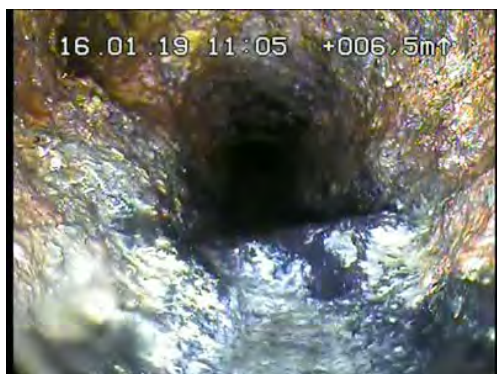
**Bildnamn:** 4\_3\_A, Videotid: 83;7756s  
Påbyggnad 4. Reduktion av rörets tvärsnittsarea som är från 30% eller större, **klockan 06**.

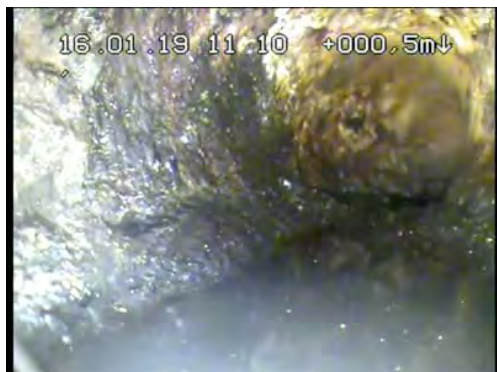
**Bildnamn:** 5\_2\_A, Videotid: 9;7757s  
Ytskada 4. Utbredda rostangrepp i gjutjärn, **börjar**.

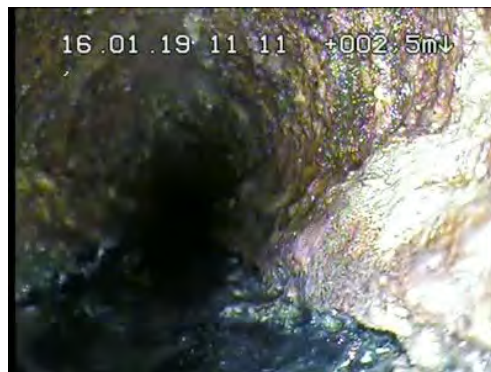
**Bildnamn:** 5\_2\_B, Videotid: 9;7757s  
Ytskada 4. Utbredda rostangrepp i gjutjärn, **börjar**.

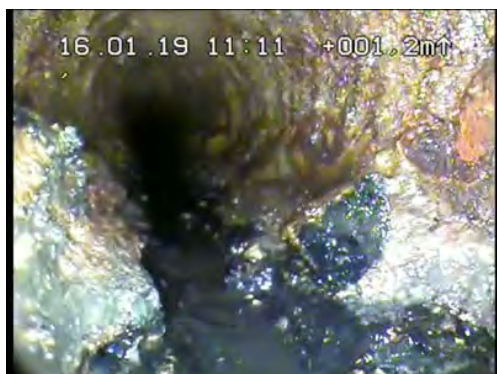
**Bildnamn:** 5\_3\_A, Videotid: 17;7757s  
Påbyggnad 3. Reduktion av rörets tvärsnittsarea som är från 15% och  
upp till 30%, **klockan 08**.

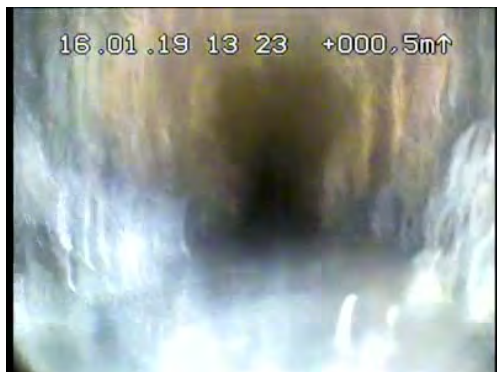
**Bildnamn:** 6\_2\_A, Videotid: 11;7758;77sYtskada 3. Rostangrepp i gjutjärn, **börjar**.

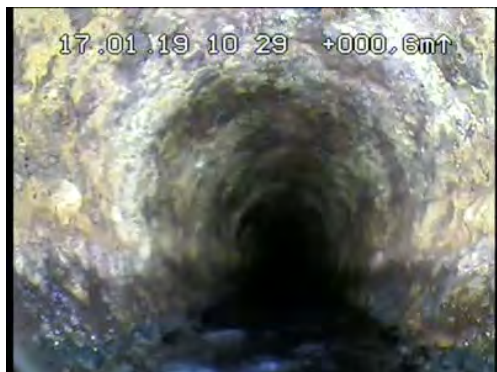
**Bildnamn:** 7\_2\_A, Videotid: 6;7765s  
Ytskada 3. Rostangrepp i gjutjärn, **börjar**.

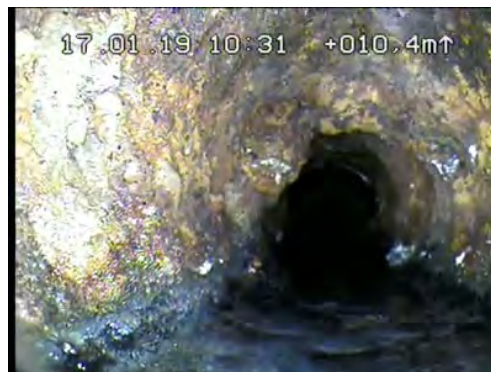
**Bildnamn:** 7\_6\_A, Videotid: 96;7765s  
Ytskada 4. Utbredda rostangrepp i gjutjärn.

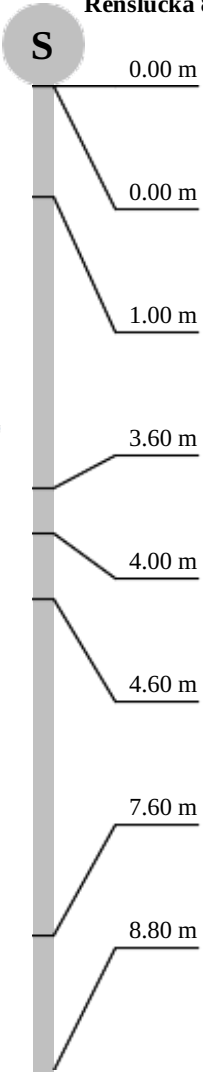
| | Renslucka 8 (spill) | Kod: | Observation: | Bildnamn: |
|--|---|---|---|---|
| | | ALM | Inspektion börjar. / Renslucka 8 | |

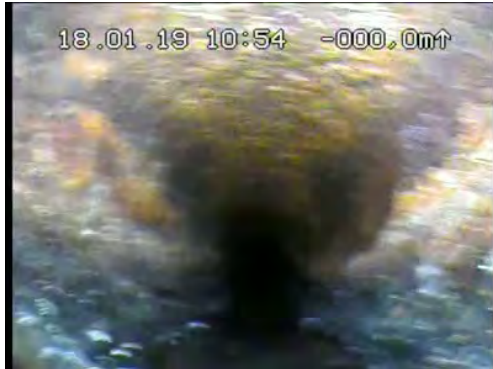
**Bildnamn:** 8\_2\_A, Videotid: 5;7812s  
Ytskada 4. Utbredda rostangrepp i gjutjärn, **börjar**.

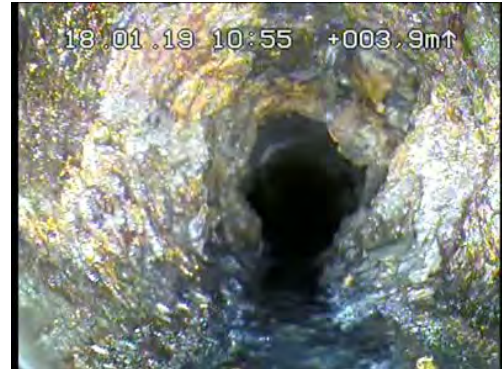
**Bildnamn:** 8\_5\_A, Videotid: 61;7812s  
Påbyggnad 4. Reduktion av rörets tvärsnittsarea som är från 30% eller större, **klockan 12-12**.

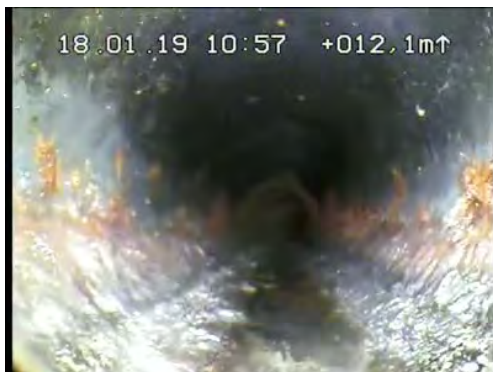
**Bildnamn:** 8\_11\_A, Videotid: 158;7812s  
Ytskada 3. Rostangrepp i gjutjärn, **börjar**.

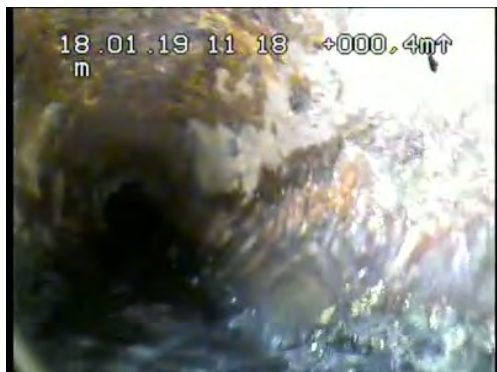
**Bildnamn:** 9\_2\_A, Videotid: 5;7813;781s  
Ytskada 4. Utbredda rostangrepp i gjutjärn, **börjar**.

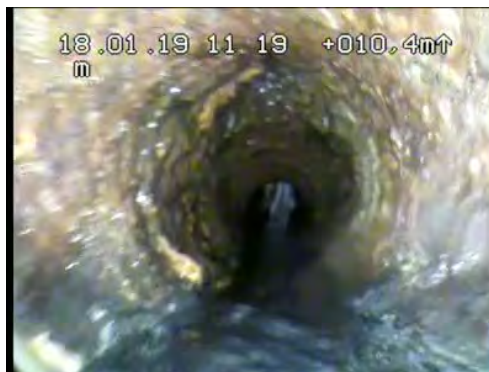
**Bildnamn:** 9\_2\_B, Videotid: 5;7813;781s  
Ytskada 4. Utbredda rostangrepp i gjutjärn, **börjar**.

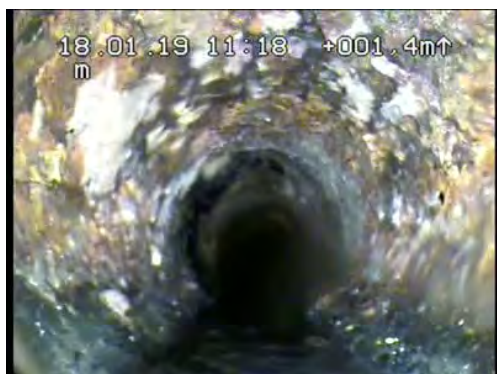
**Bildnamn:** 9\_3\_A, Videotid: 17;7813s  
Ytskada 4. Rörväggen är helt eller delvis uppfrätt eller att del av  
rörvägg saknas, **klockan 03**.

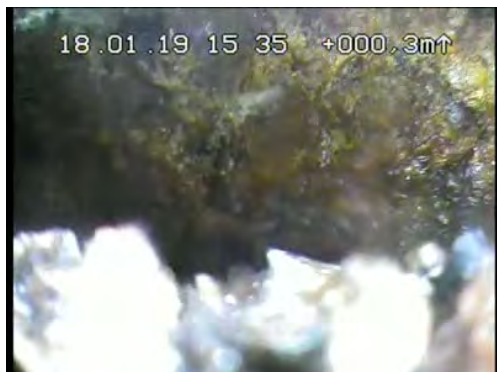
**Bildnamn:** 10\_2\_A, Videotid: 5;7817sYtskada 4. Utbredda rostangrepp i gjutjärn, **börjar**.

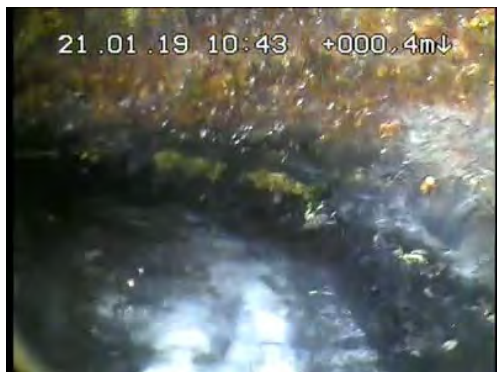
**Bildnamn:** 11\_2\_A, Videotid: 6;7820s  
Ytskada 4. Utbredda rostangrepp i gjutjärn, **börjar**.

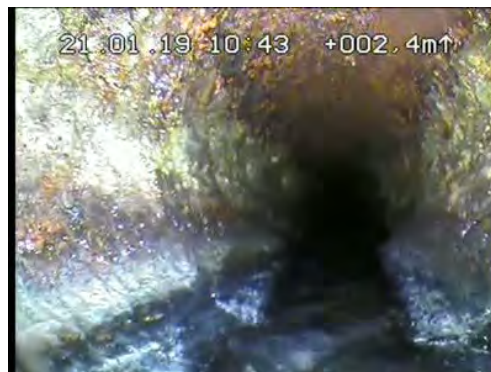
**Bildnamn:** 11\_2\_B, Videotid: 6;7820s  
Ytskada 4. Utbredda rostangrepp i gjutjärn, **börjar**.

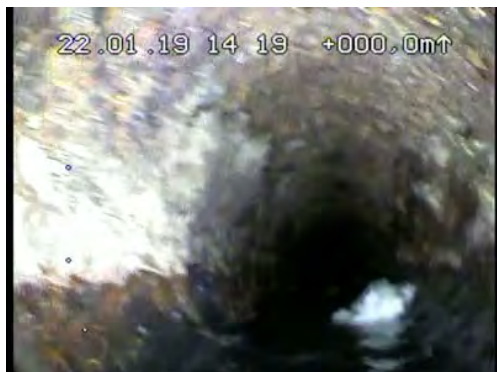
**Bildnamn:** 12\_2\_A, Videotid: 8;7856;785s  
Ytskada 3. Rostangrepp i gjutjärn, **börjar**.

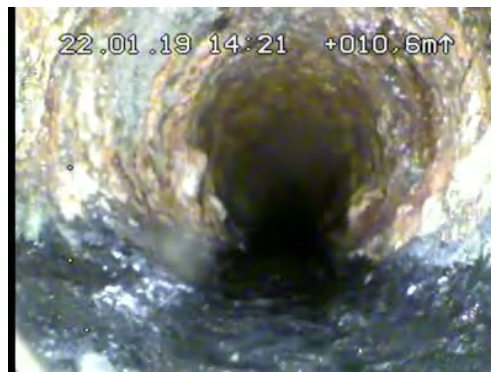
**Bildnamn:** 12\_7\_A, Videotid: 99;7856s  
Ytskada 4. Utbredda rostangrepp i gjutjärn.

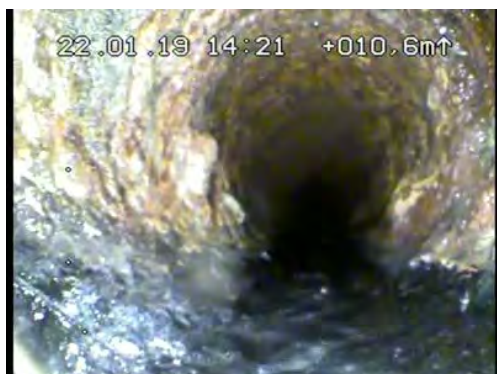
**Bildnamn:** 12\_7\_B, Videotid: 99;7856s  
Ytskada 4. Utbredda rostangrepp i gjutjärn.

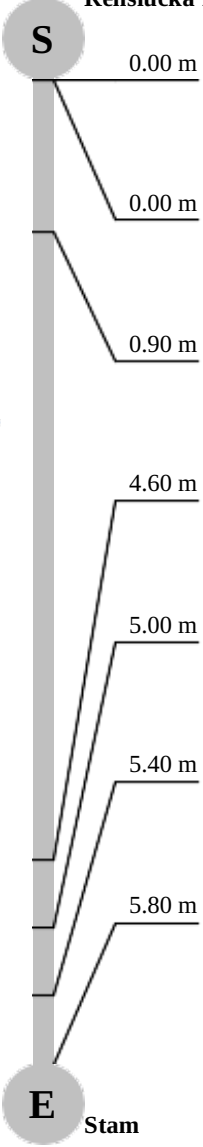
| | Renslucka 14 (spill) | Kod: | Observation: | Bildnamn: |
|---|---|---|---|---|
| | 0.00 m | ALM | Inspektion börjar. / Renslucka 14 | |

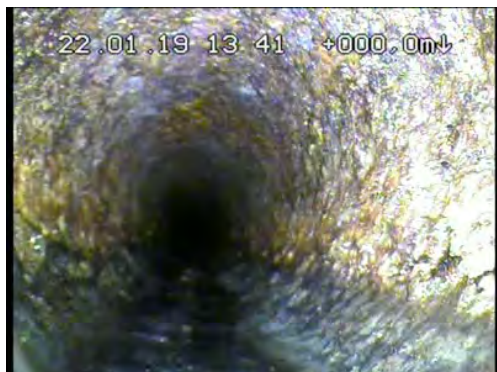
**Bildnamn:** 13\_2\_A, Videotid: 0;7860sYtskada 4. Utbredda rostangrepp i gjutjärn, **börjar**.

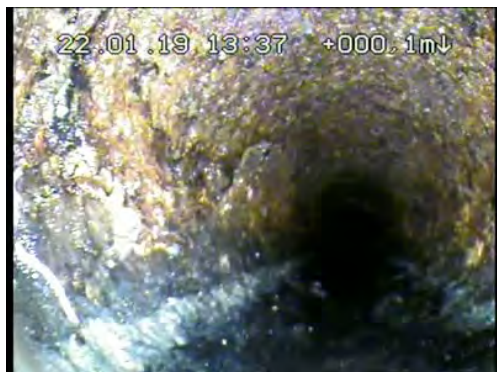
**Bildnamn:** 14\_2\_A, Videotid: 5;7859s  
Ytskada 4. Utbredda rostangrepp i gjutjärn, **börjar**.

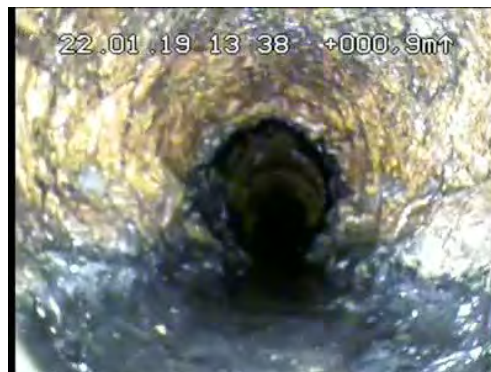
**Bildnamn:** 14\_2\_B, Videotid: 5;7859s  
Ytskada 4. Utbredda rostangrepp i gjutjärn, **börjar**.

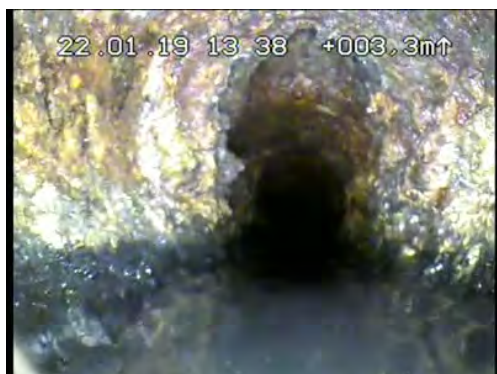
**Bildnamn:** 14\_6\_A, Videotid: 45;7859s  
Påbyggnad 3. Reduktion av rörets tvärsnittsarea som är från 15% och upp till 30%, **klockan 12-12**.

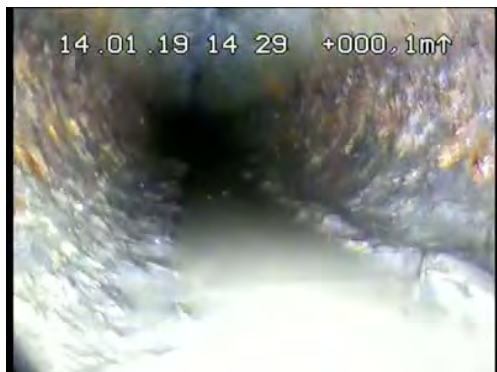
**Bildnamn:** 15\_2\_A, Videotid: 9;7739s  
Ytskada 2. Mindre rostangrepp i gjutjärn, **börjar**.

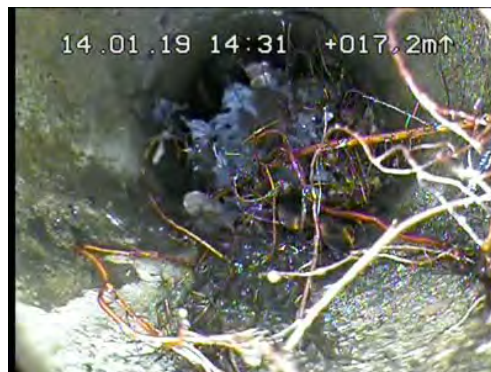
**Bildnamn:** 15\_9\_A, Videotid: 173;7739s  
Rötter 3. Reduktion av rörets tvärsnittsarea som är från 15% och upp till 30%, **klockan 12-12**.

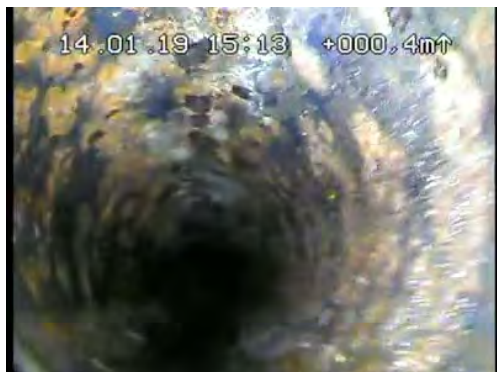
**Bildnamn:** 16\_2\_A, Videotid: 4;7742s  
Ytskada 2. Mindre rostangrepp i gjutjärn, **börjar**.

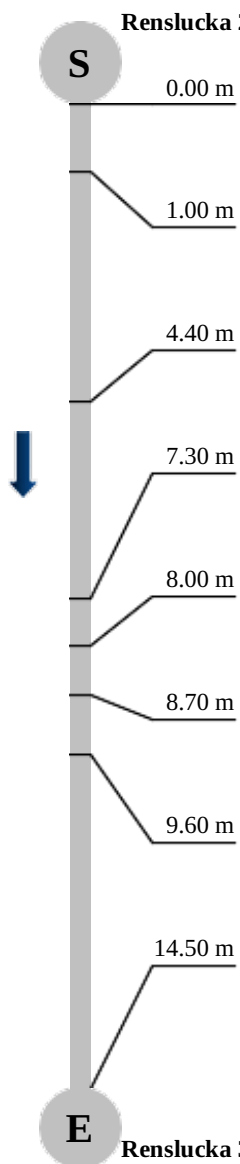
| | Renslucka 2 (dgv) | Kod: | Observation: | Bildnamn: |
|---|---|---|---|---|
| | 0.00 m | ALM | Inspektion börjar. / Rensbrunn 2 | |

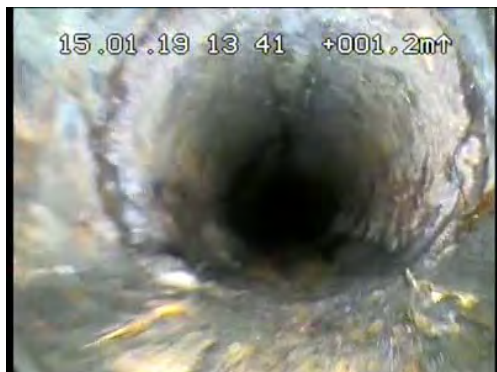
**Bildnamn:** 17\_2\_A, Videotid: 18;7752s  
Ytskada 2. Mindre rostangrepp i gjutjärn, **börjar**.

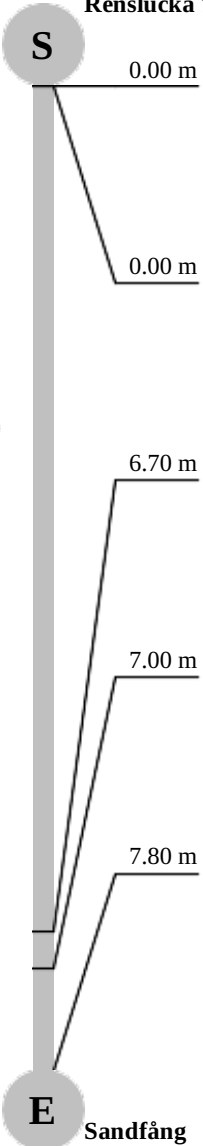
| | Kod: | Observation: | Bildnamn: |
|---|---|---|---|
| | ALM | Inspektion börjar. / Renslucka 7 | |

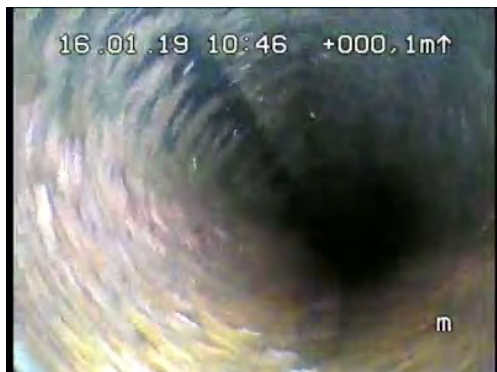
**Bildnamn:** 18\_2\_A, Videotid: 8;7754s  
Ytskada 2. Mindre rostangrepp i gjutjärn, **börjar**.

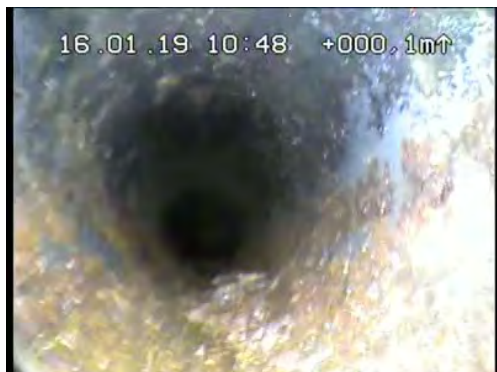
**Bildnamn:** 19\_2\_A, Videotid: 5;7755s  
Ytskada 2. Mindre rostangrepp i gjutjärn, **börjar**.

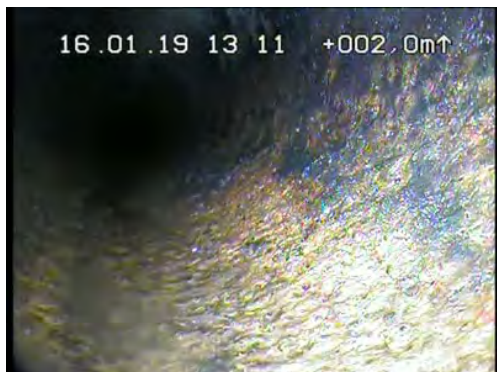
**Bildnamn:** 20\_3\_A, Videotid: 29;7760s  
Ytskada 2. Mindre rostangrepp i gjutjärn, **börjar**.

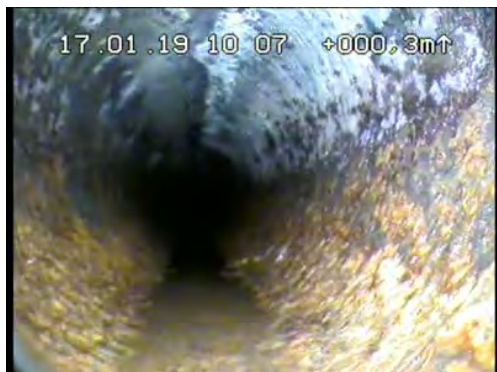
**Bildnamn:** 21\_2\_A, Videotid: 5;7764s  
Ytskada 2. Mindre rostangrepp i gjutjärn, **börjar**.

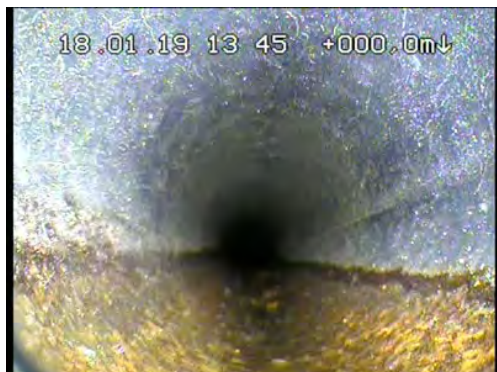
**Bildnamn:** 22\_2\_A, Videotid: 0;7814s

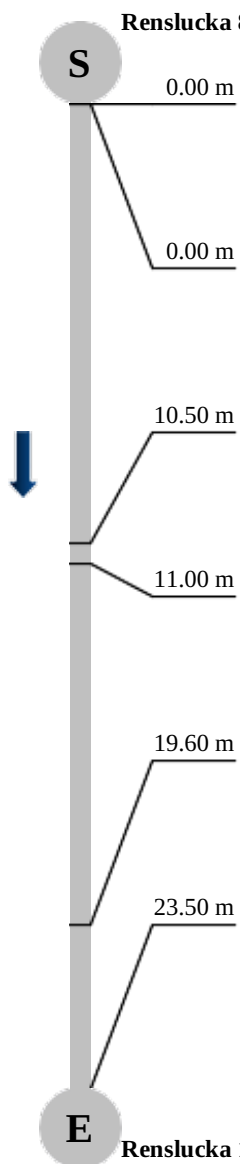
| | Renslucka 8 (dgv) | Kod: | Observation: | Bildnamn: |
|---|---|---|---|---|
| | 0.00 m | ALM | Inspektion börjar. / Renslucka 8 | |

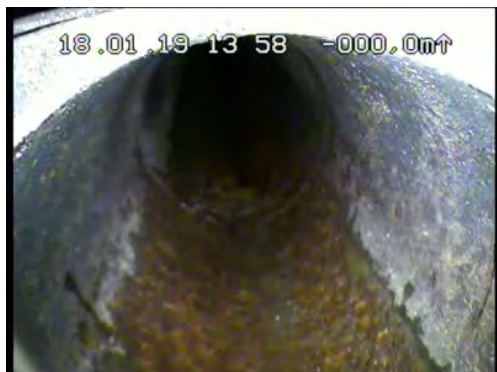
**Bildnamn:** 23\_2\_A, Videotid: 0;7815s  
Ytskada 2. Mindre rostangrepp i gjutjärn, **börjar**.

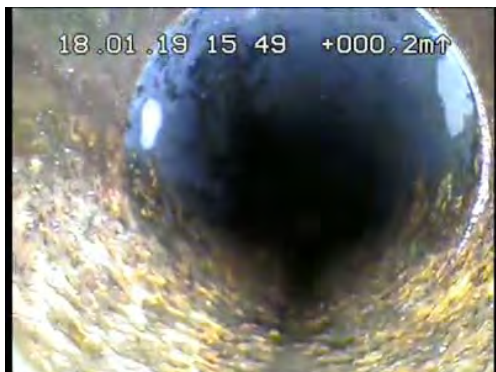
**Bildnamn:** 24\_2\_A, Videotid: 5;7818s  
Ytskada 2. Mindre rostangrepp i gjutjärn, **börjar**.

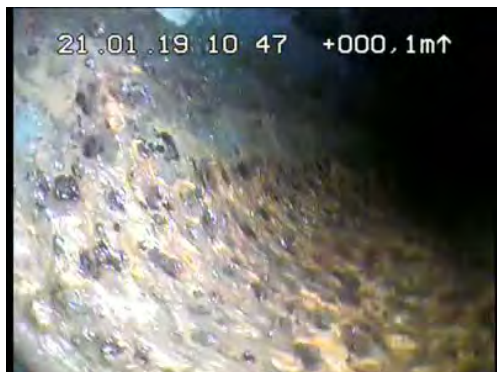
**Bildnamn:** 25\_2\_A, Videotid: 6;7821s  
Ytskada 2. Mindre rostangrepp i gjutjärn, **börjar**.

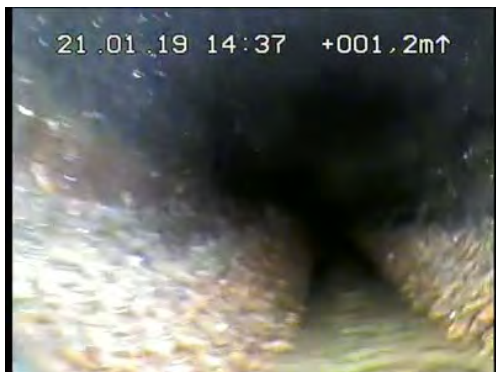
**Bildnamn:** 26\_2\_A, Videotid: 10;7822s  
Ytskada 2. Mindre rostangrepp i gjutjärn, **börjar**.
