Förnyelse Bergshamra

STATUSBESIKTNING AV YTTERTAK 2017-05-10

Roslagens Plåtkonsult AB

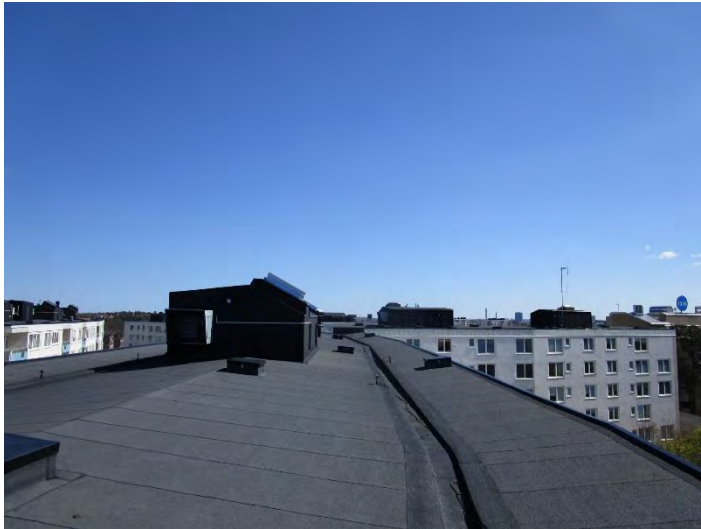
Foto 1.

Taksäkerhetsanordningar saknas helt på flera av taken.

- Montering/svetsning av tätskiktsslappar över öppna tätskiktsskarvar vid uppvik mot väggar, krön och i rännor. Se exempel på foto 3-7.
- Montering/svetsning av tätskiktsslapp på hål, se foto 8.
- Lagning/tätning vid rör och kabelgenomföringar, se exempel på foto 9.
- Montering av fästöglor för livlina, ska monteras med centrumavstånd högst 5 meter. Även tak där fästöglor har monterats behöver kompletteras. Första förankringsögla ska vara nåbar från utstigningsluckor.
- Montering av ny lucka/dörr på Björnstigen 30, se foto 10.
- Montering/svetsning av lös tätskiktsmatta på fläktrumsväggar, se foto 12-13.
- Kontroll av värmekabelanläggningar.
- Rensning/rengöring av rännor och brunnar.

- Omläggning av samtliga tak med ny tätskiktsmatta, avser även lägre plåttäckt tak mellan Björnstigen 14 och 16.
- Ny väggbeklädnad av plåt på fläktrum/hissmaskinrum, utförs som dubbelfalsad bandtäckning.
- Montering av nya taksäkerhetsanordningar med vajersystem.

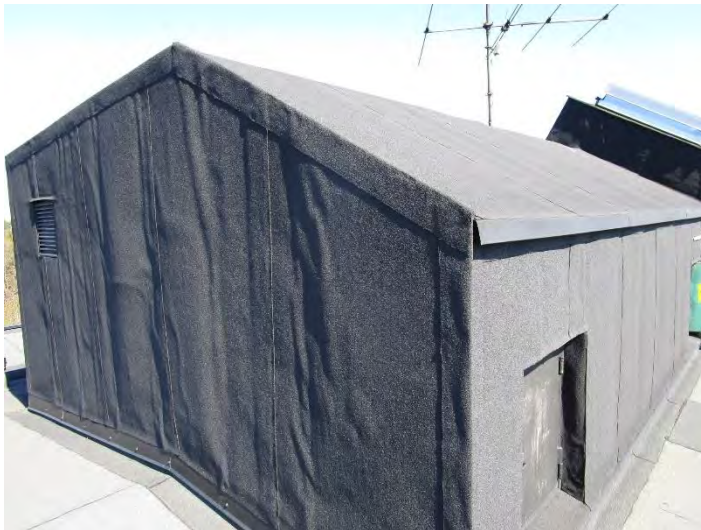
Foto 2.

På fläktrum/hissmaskinrum har väggar och tak klätts med tätskiktsmatta som monterats/klistrats på plåttäckningen. Mycket ovanlig metod, osäkert hur detta fungerar över tid.

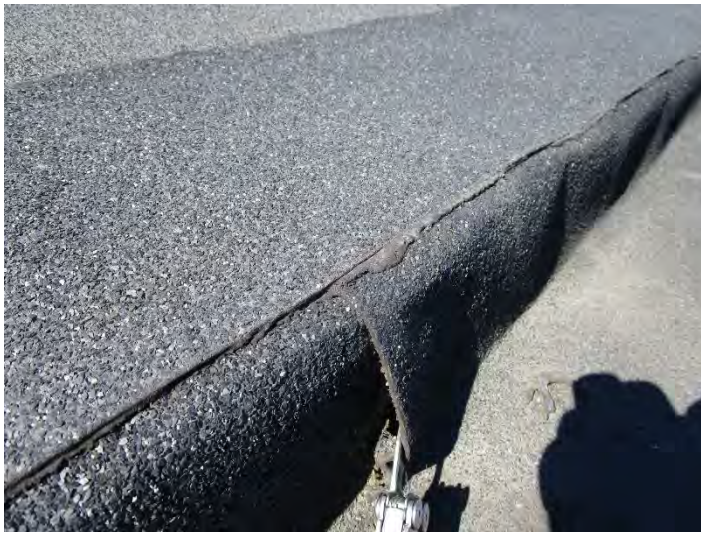
Foto 3.

Tätskiktets skarvar vid uppvik mot krön, fläktrum och i rännor är inte sammansvetsade, hål noterades på flertal ställen och på alla tak. Stor läckagerisk.

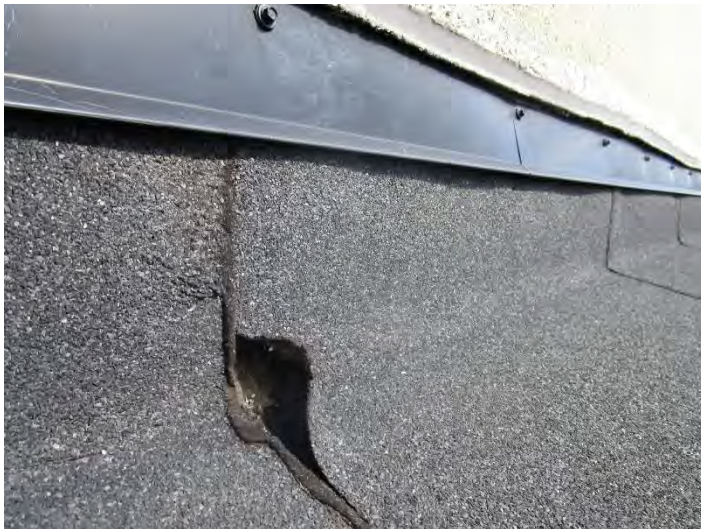
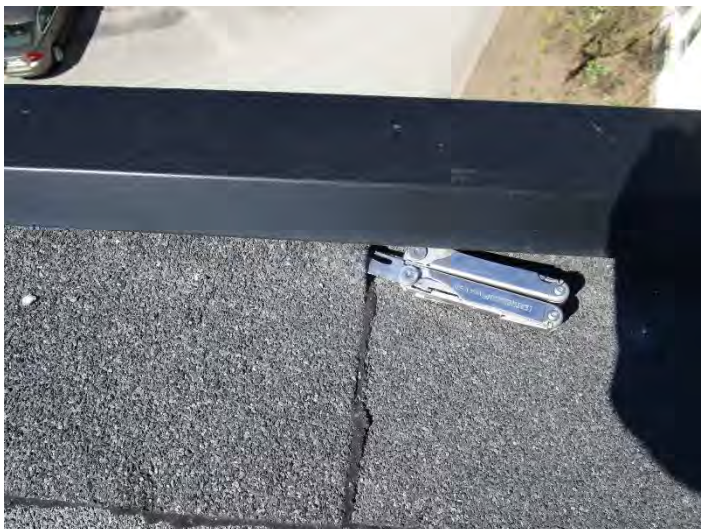
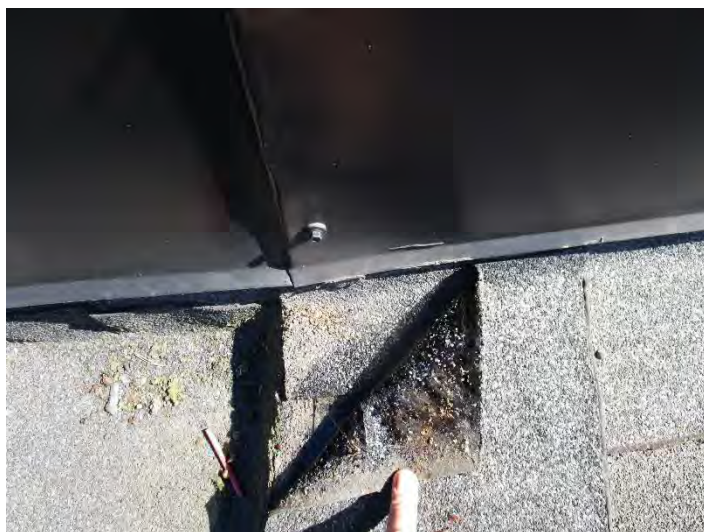
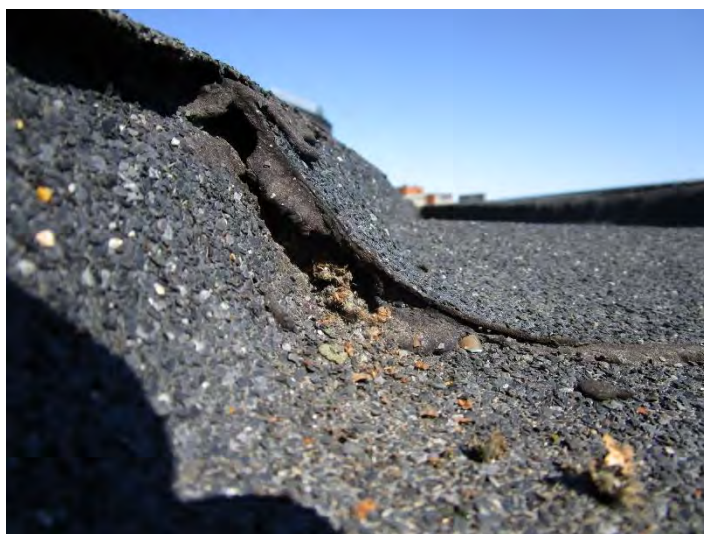
Se exempel på foto 4-7 nedan.

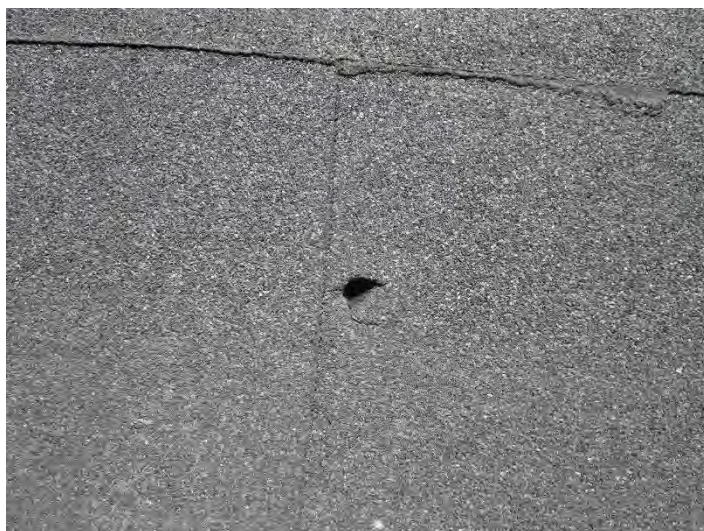
Foto 8.

Rådjursstigen 7:
Hål i tätskikt.

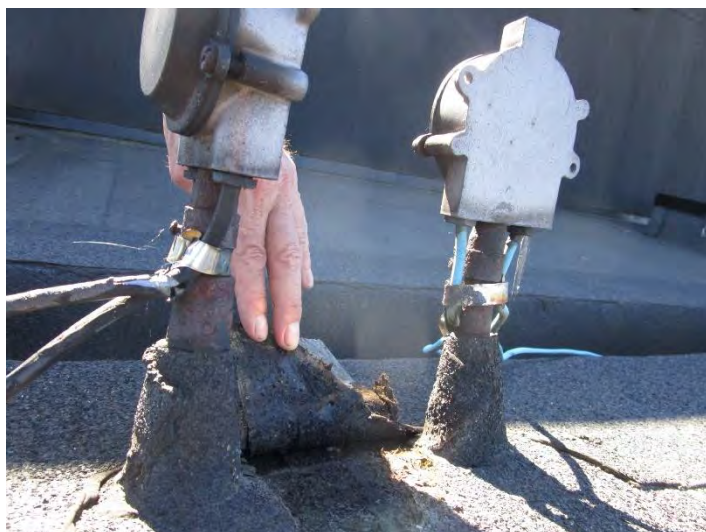
Foto 9.
Flertal otäta anslutningar vid rör och kabelgenomföringar noterades.

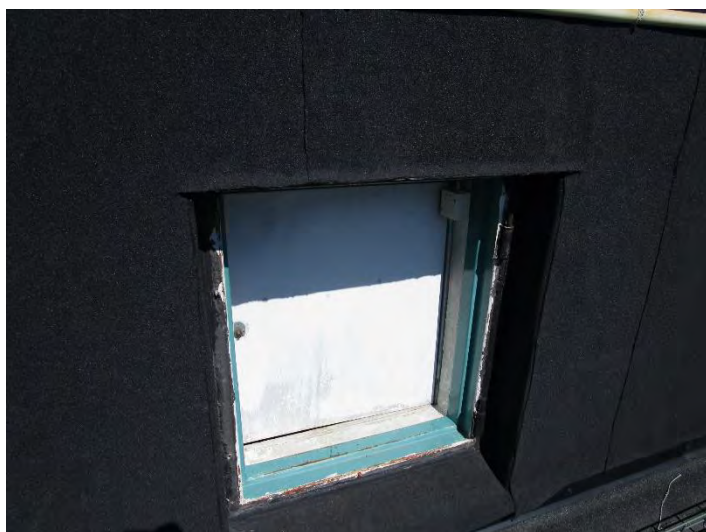
Foto 10.
Björnstigen 30:
Den yttre utstigningsluckan saknas och den inre luckan är trasig, går inte att låsa, obehöriga kan ta sig ut på taket. Säkerhetsaspekt.

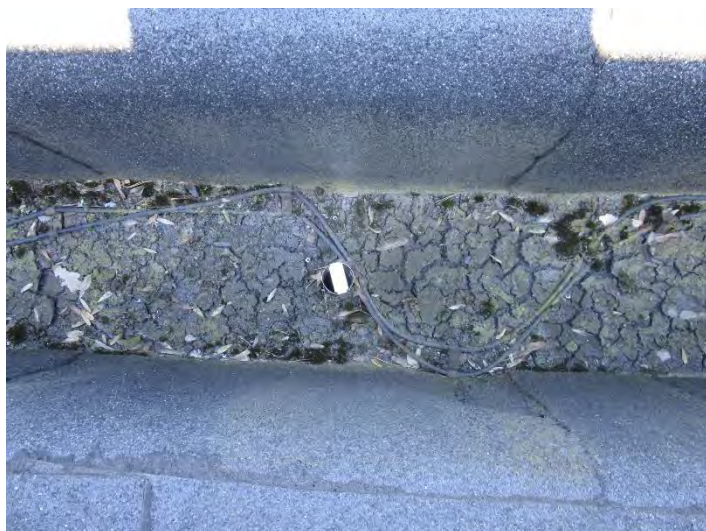
Foto 11.
Generellt behöver rännor rensas/ren-
göras.

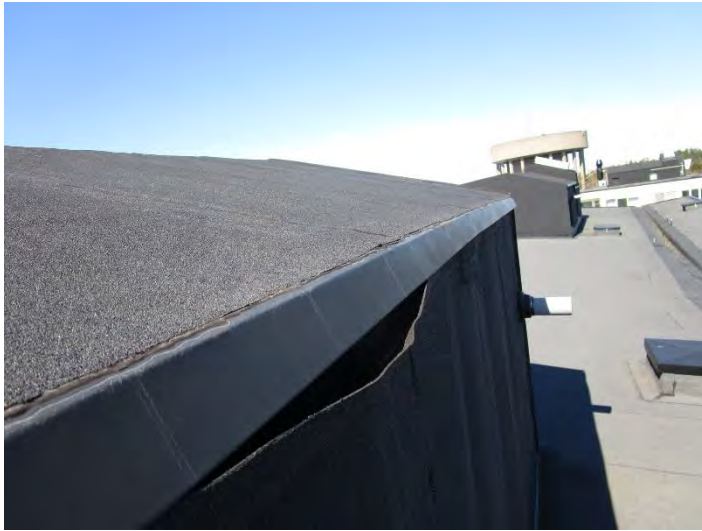
Foto 12.
Lös tätskiktsmatta.

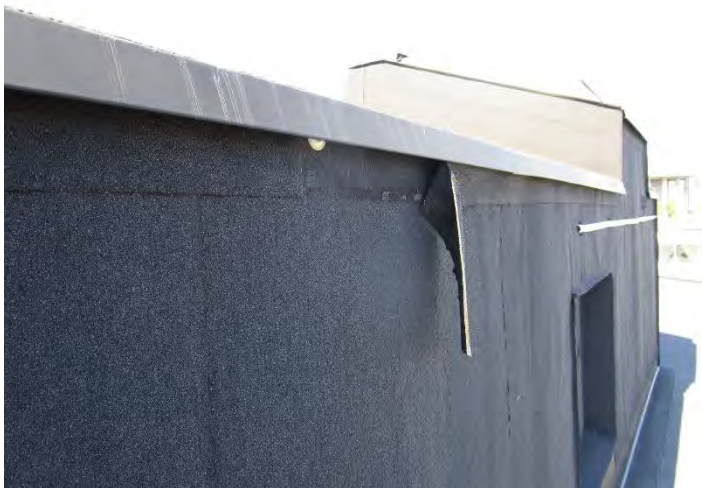
Foto 13.
Lös tätskiktsmatta.

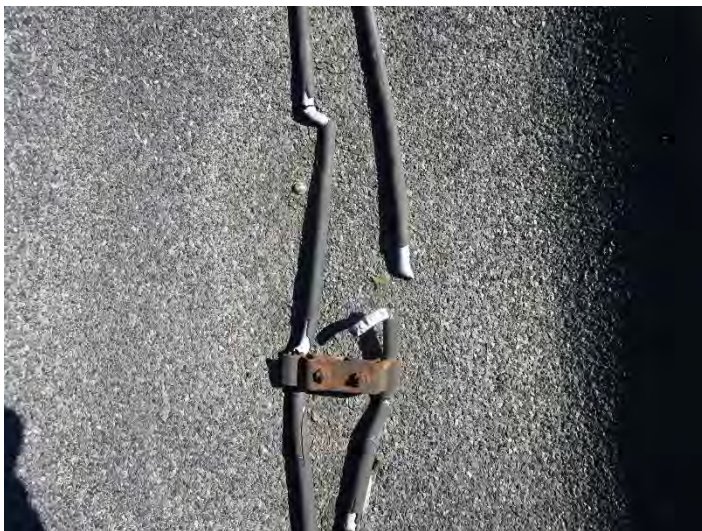
Foto 14.
Värmekabelanläggning är av äldre modell och är ställvis skadad/trasig.
