# **FÖRNYELSE, BERGSHAMRA TORSKEN 2**

**FÖRSTUDIE  
VVS-INSTALLATIONER  
2017-06-09**

**Komplettering Lokaler  
2019-08-23**

Upprättad av  
**Ronnie Biltén**  
Ramböll Sverige AB

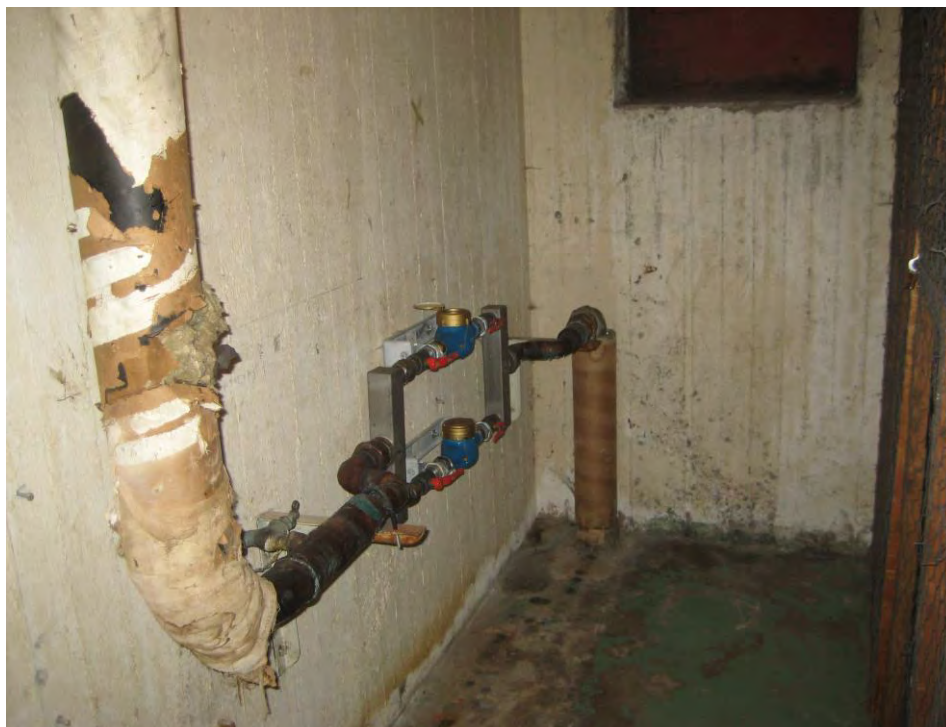
Visuell kontroll visar dock att isolering bör lagas/kompletteras.

Tappvattenservis och servismätare i källare.

Klagomål gällande dåligt tappvattentryck finns från vissa hyresgäster, detta bör kontrolleras och eventuell anledning utredas.

Vid behov installeras tryckhöjningspumpar för att höja tappvattentryck.

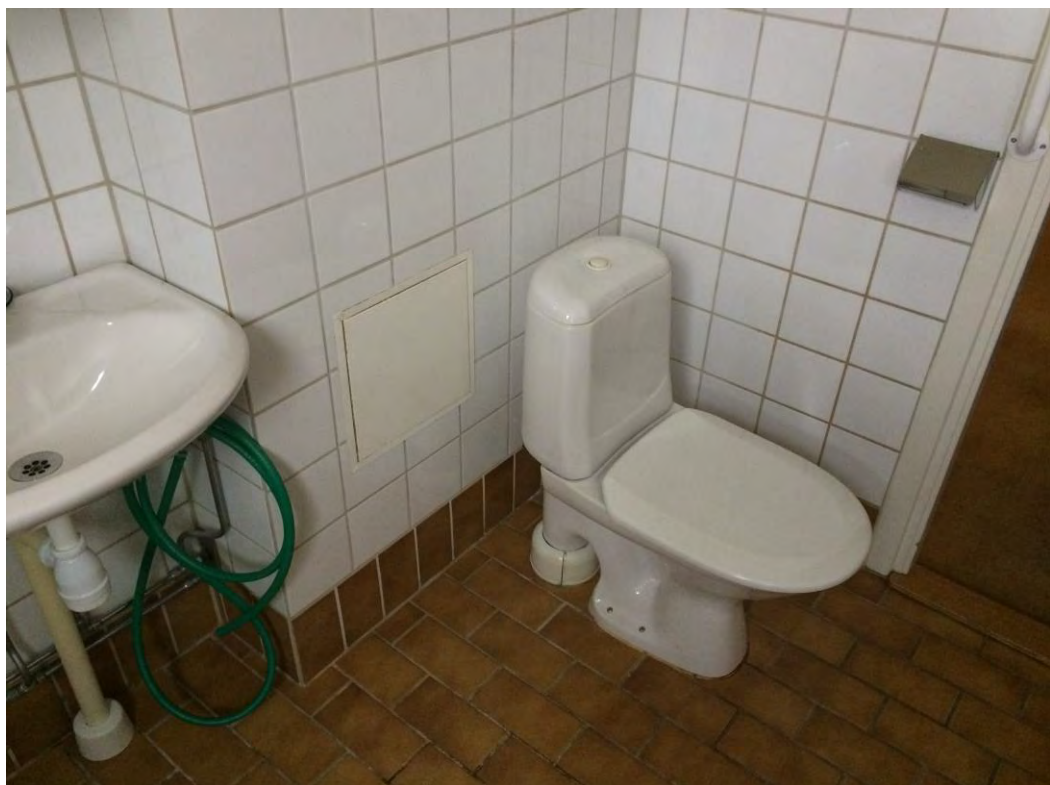
Befintliga schakt innehållande tappvattenstammar är original från när huset byggdes på 1960-1961. Varje lägenhet försörjs av 1-3 st schakt. Schakt är orienterade till kök- och badrum. Från schakt är kopplingsledningar utdragna till VA-enheter. För varmvatten till kök, i flertalet lägenhetsvarianter, så finns varmvattenslang förlagd i golvbjälklag mellan badrum och kök, denna slang har fått läckage i vissa fall. Befintliga schakt saknar VVC-ledning.

Schaktlucka i badrum till tappvattenstammar.

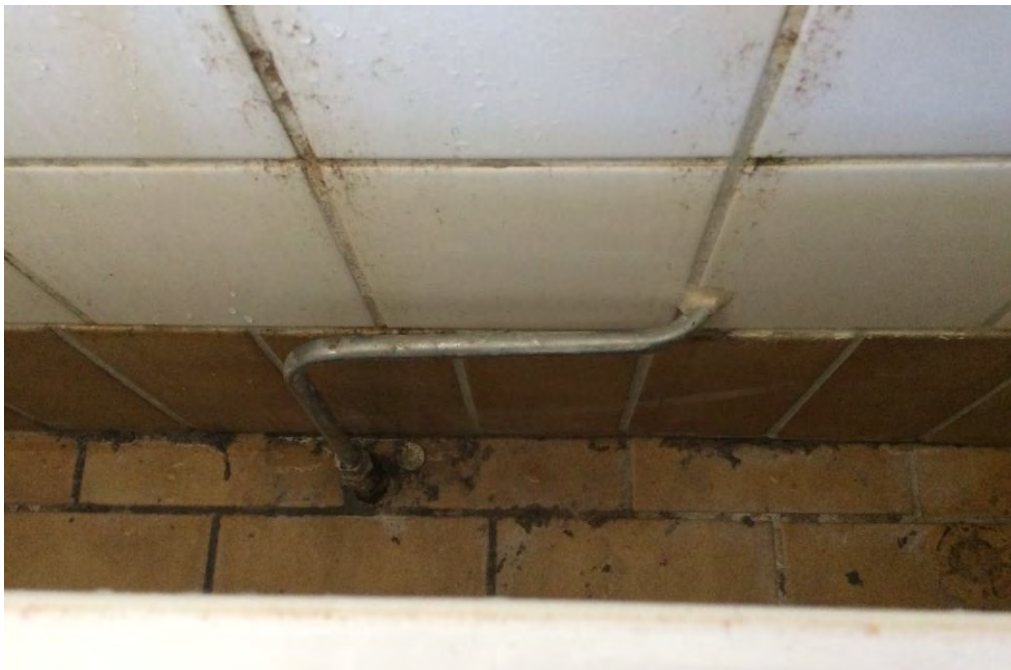
Rör som ansluter varmvattenslang som ligger i golvväls mellan Wc och kök.

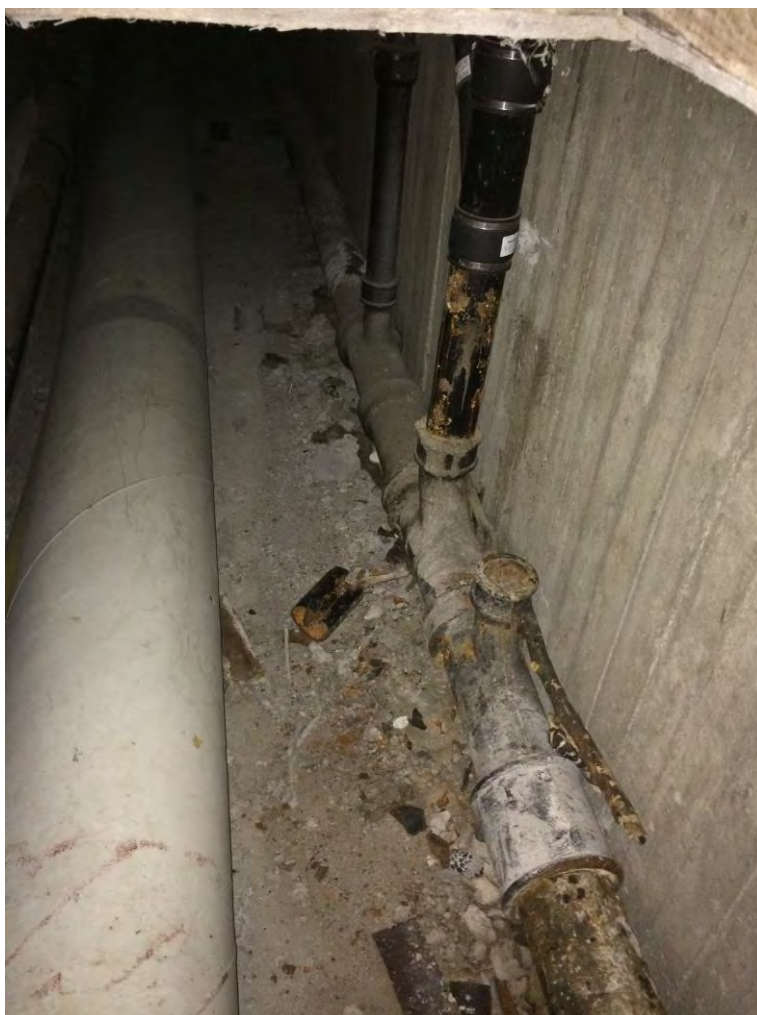
Punktvis utförd filmning av spillvattenledningar visar att dessa är originalledningar från 1960-61, alltså 57år gamla, och har bedömts ha "utbredda rostangrepp".

Horisontellt spillvattenrör i kulvert under källarbjälklag.

Då ledningar är åtkomliga samt att de har utbredda rostangrepp motiverar detta till att byta samtliga befintliga spillvattenledningar under bottenplatta.

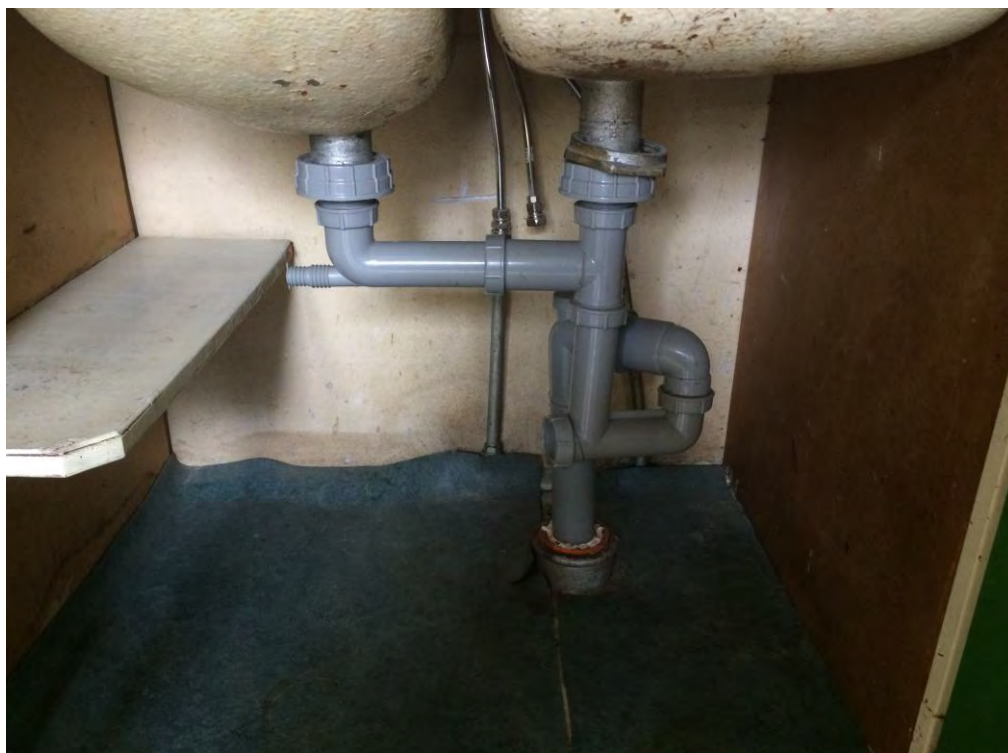
Visuell inspektion av spillvattenledningar och stammar visar genomslag av rost och sprickbildningar. Köksstammar är värst, men även andra stammar och ledningar visar rostgenomslag och stora brister.

Avlopp under diskbänk, där gammalt vattenlås av gjutjärn bytts till plast.

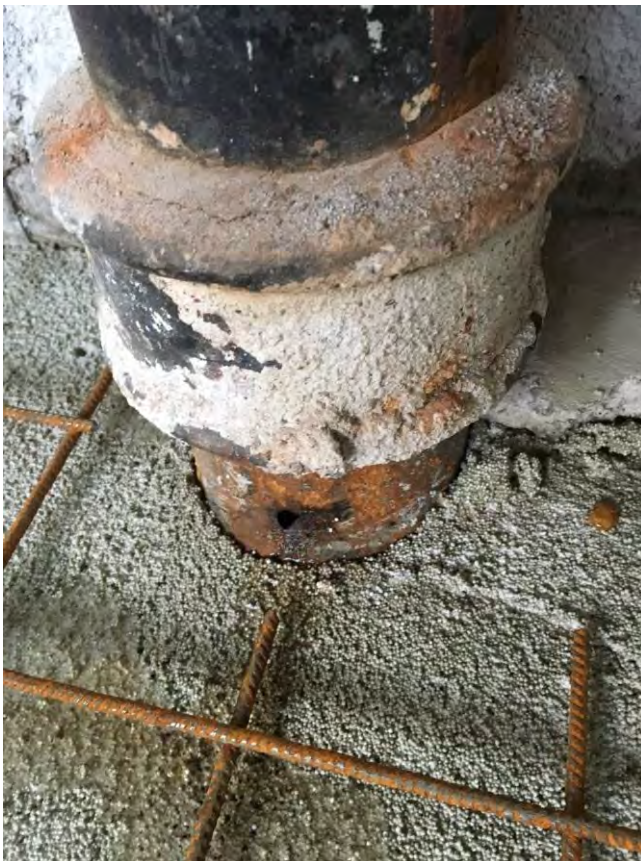
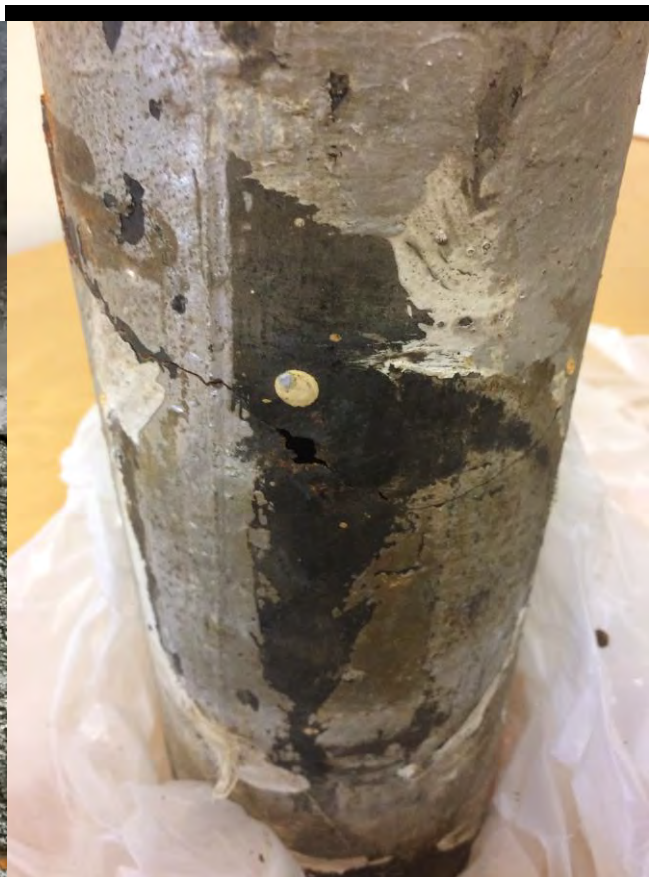
Foto vänster: Vid renovering av lgh stötte armeringsnät mot bef. avloppsrör och orsakade hål.  
Foto höger: Utbytt del av stamledning med rosthål.  
Foton ej specifika för Torsken 2.

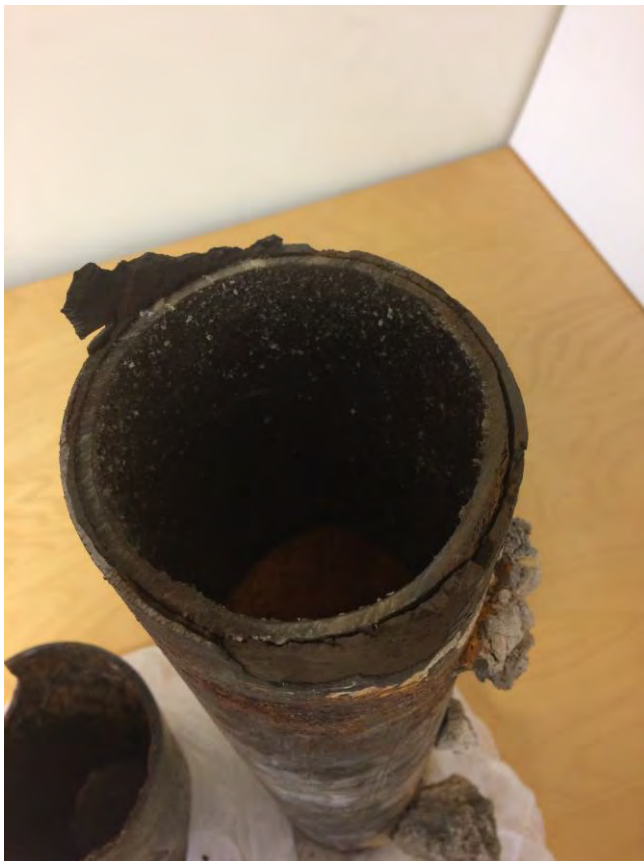
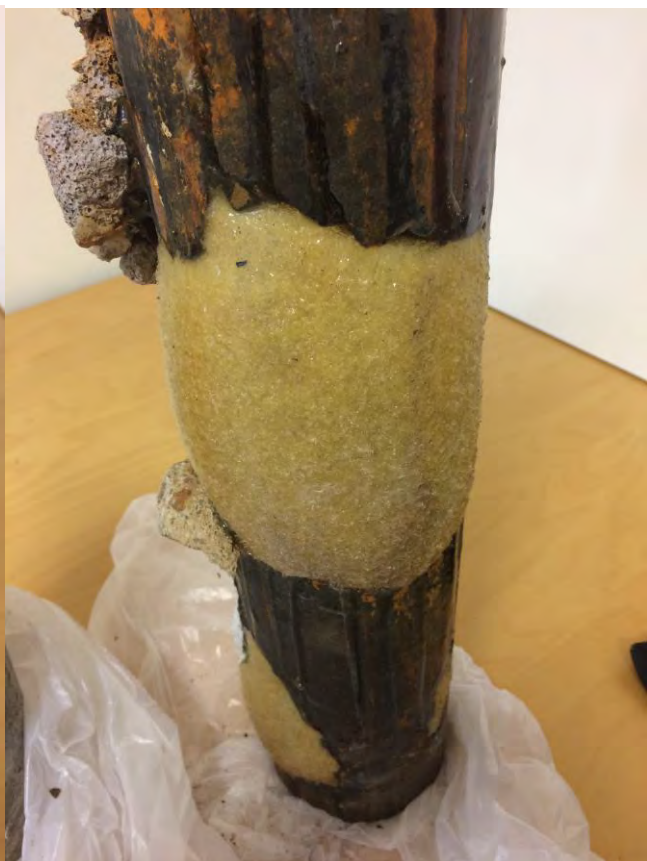
Foto vänster: Utbytt relinad avloppsledning, obs den tunna godstjockleken som är kvar av bef. gjutjärnsrör.  
Foto höger: Utbytt relinad avloppsledning, obs de stora hålen där endast reliningen utgör avloppsrör.  
Foton ej specifika för Torsken 2.

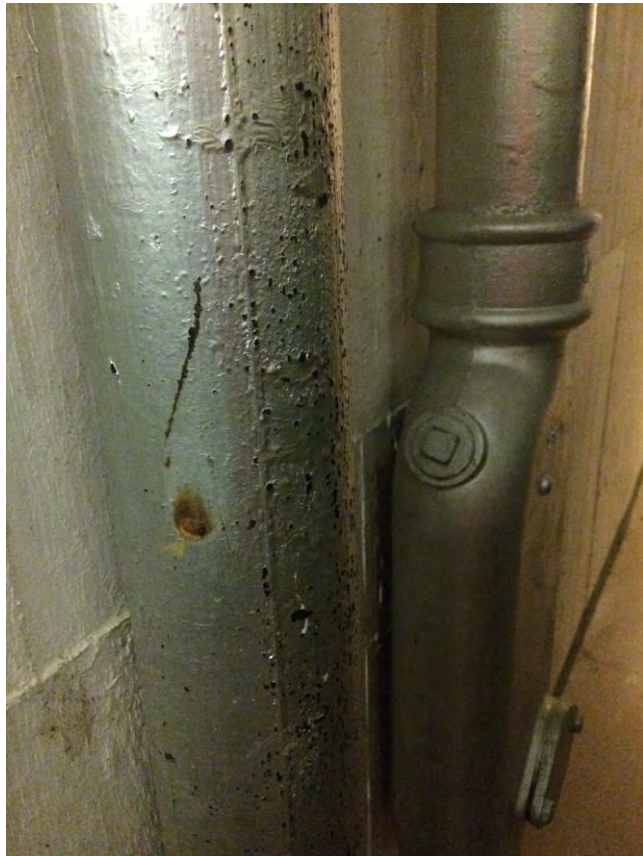
Stamledning i källare med rostgenomslag.  
Foton ej specifika för Torsken 2.

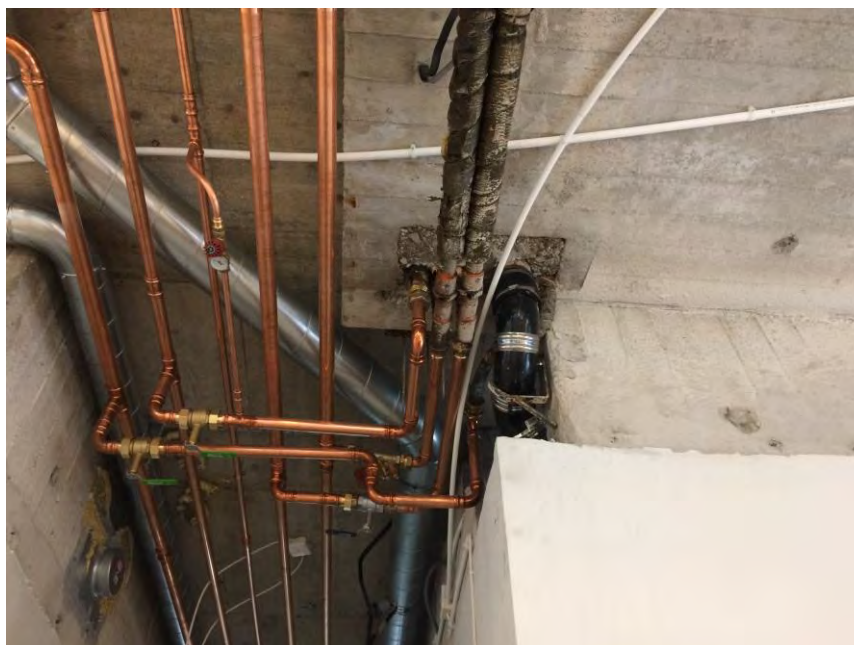
Enligt arbetsordrar/felrapporter för Torsken 2, 3, 5 så har det varit vattenläckage pga sönderrostade radiatorer 13gänger mellan 2012-2017. Man har även varit tvungen att lufta värmesystemen 72gänger mellan 2014-2017.  
 Detta ger att det varit problem med luft i värmesystemen ca 2ggr/månad.  
 Luft i värmesystemen medför en förhöjd risk för korrosion.

Delvis utbytt stråk i markplan. Obs värmerör till höger där ledningar ej är vidare utbytta horisontellt eller upp i schakt.  
Foto ej specifik för Torsken 2.

Värmerör beräknas ha en livslängd på ca 50 år, men i många fall mer, mycket beroende på mängden korrosion (vilket bla beror på hur lufttätt rörsystemet har varit).  
 Med de problem med luft i värmesystemet som varit samt med ledning av värmesystemets ålder 57 år så rekommenderas att nuvarande ej utbytta rörsystem för värme byts till nytt.

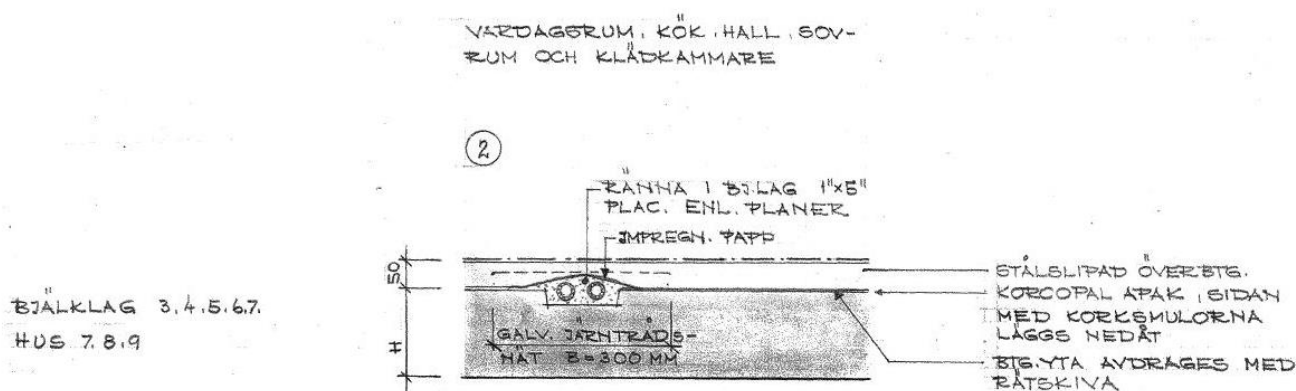
Befintliga värmestammar är ej utbytta och är dragna i schakt.  
Rördragningar till radiatorer ligger dolda i golvbjälklag.

Detalj för radiatorrör i golvkonstruktion från schakt till radiatorer.

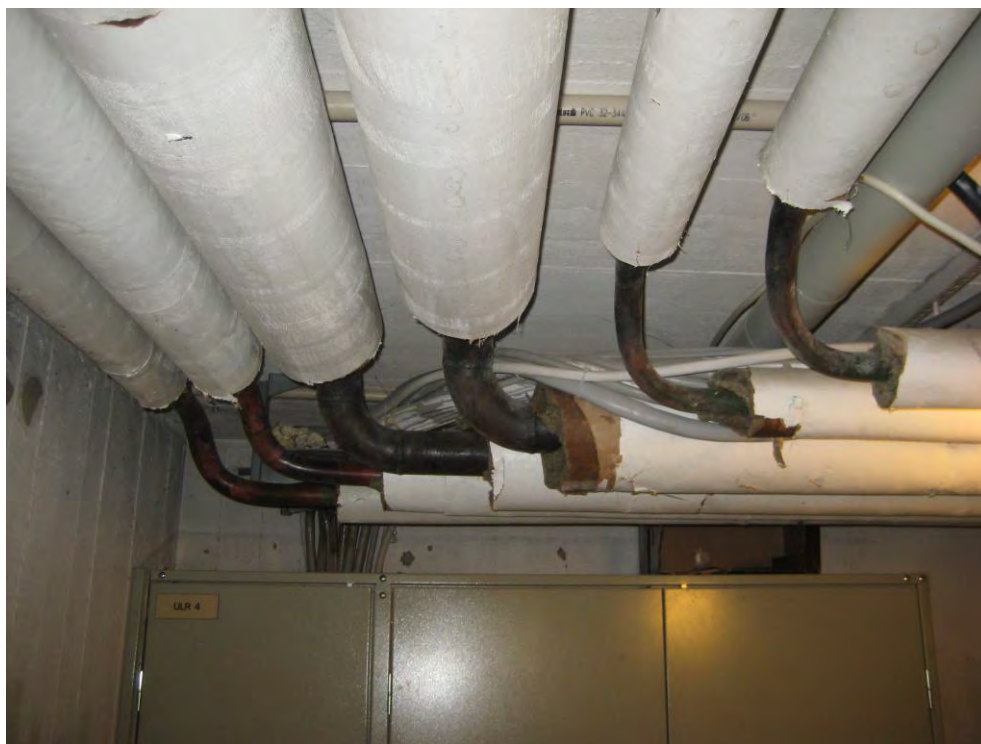
Ej utbytta värmeledningar bedöms vara undermåligt isolerat med dagens mått och bör omisoleras. Detta för att minska temperaturfall och energiförbrukning i långa ledningar.

Isolerade rör i källarstråk.

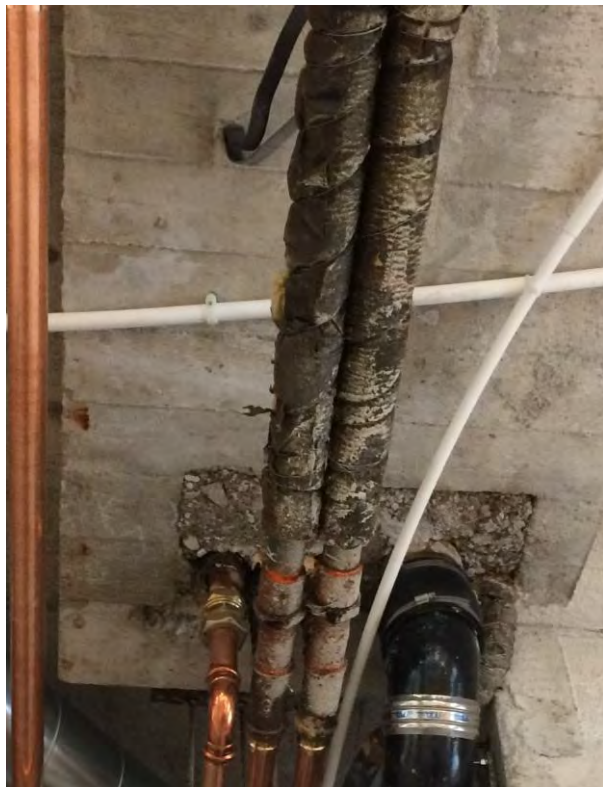
Isolerade värmerör i schakt o. dyl.

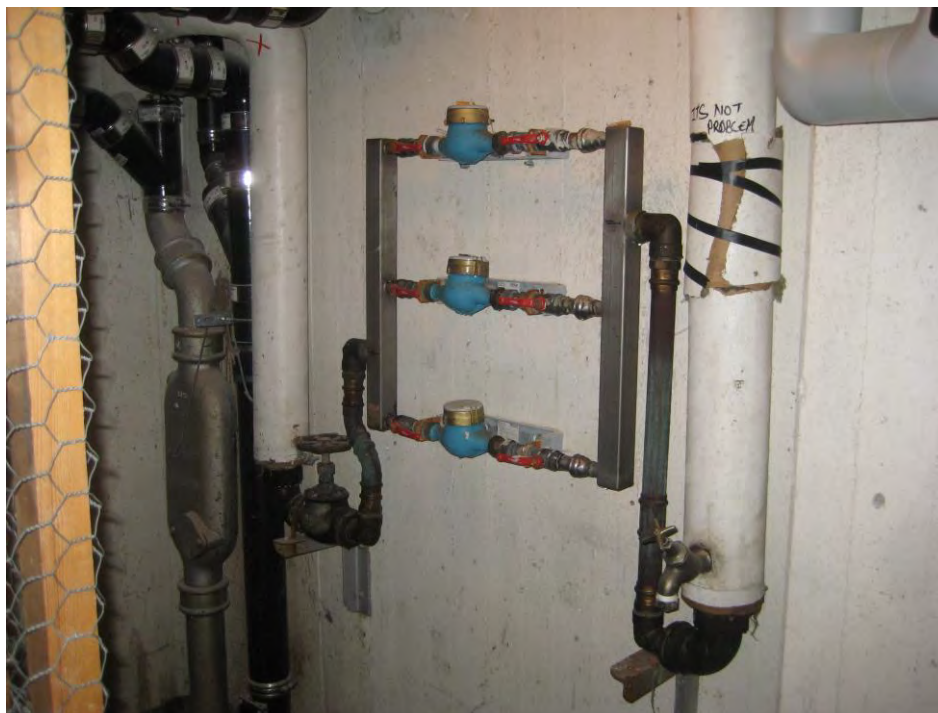
Tappvattenservis och servismätare öster i källare.

Vid behov installeras tryckhöjningspumpar för att höja tappvattentryck.

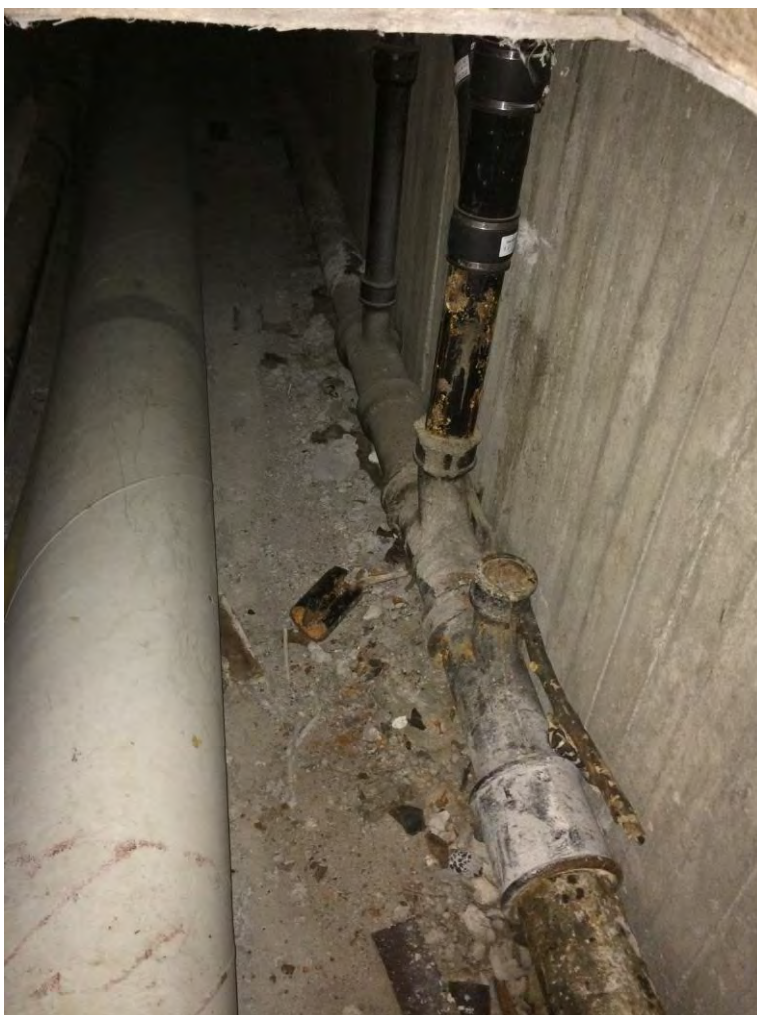
Punktvis utförd filmning av spillvattenledningar visar att dessa är originalledningar från 1960-61, alltså 57år gamla, och har bedömts ha "utbredda rostangrepp".

Horisontellt spillvattenrör i kulvert under källarbjälklag.

Då ledningar är åtkomliga samt att de har utbredda rostangrepp motiverar detta till att byta samtliga befintliga spillvattenledningar under bottenplatta.

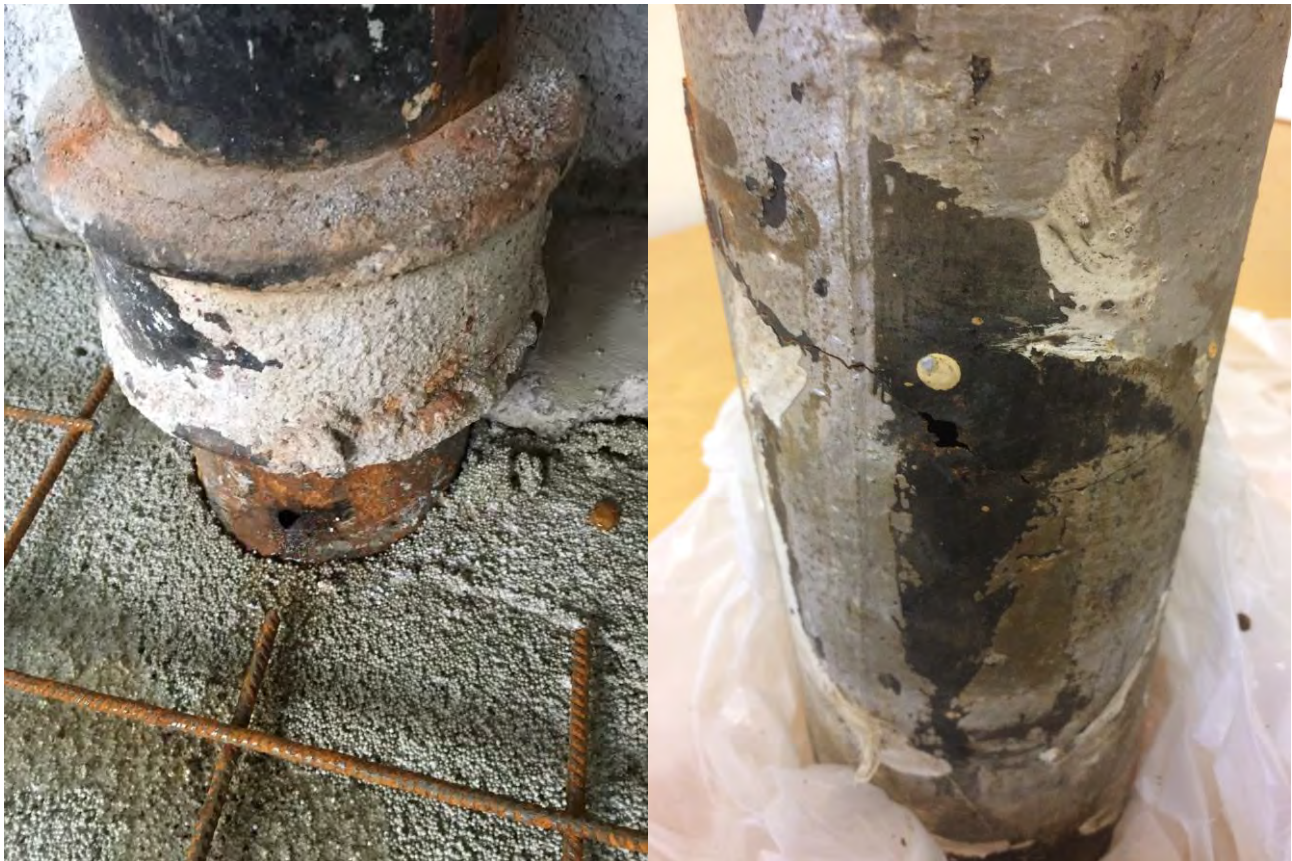
Visuell inspektion av spillvattenledningar och stammar visar genomslag av rost och sprickbildningar. Köksstammar är värst, men även andra stammar och ledningar visar rostgenomslag och stora brister.

Foto vänster: Vid renovering av lgh stötte armeringsnät mot bef. avloppsrör och orsakade hål.  
Foto höger: Utbytt del av stamledning med rosthål.  
Foton ej specifika för Torsken 3.

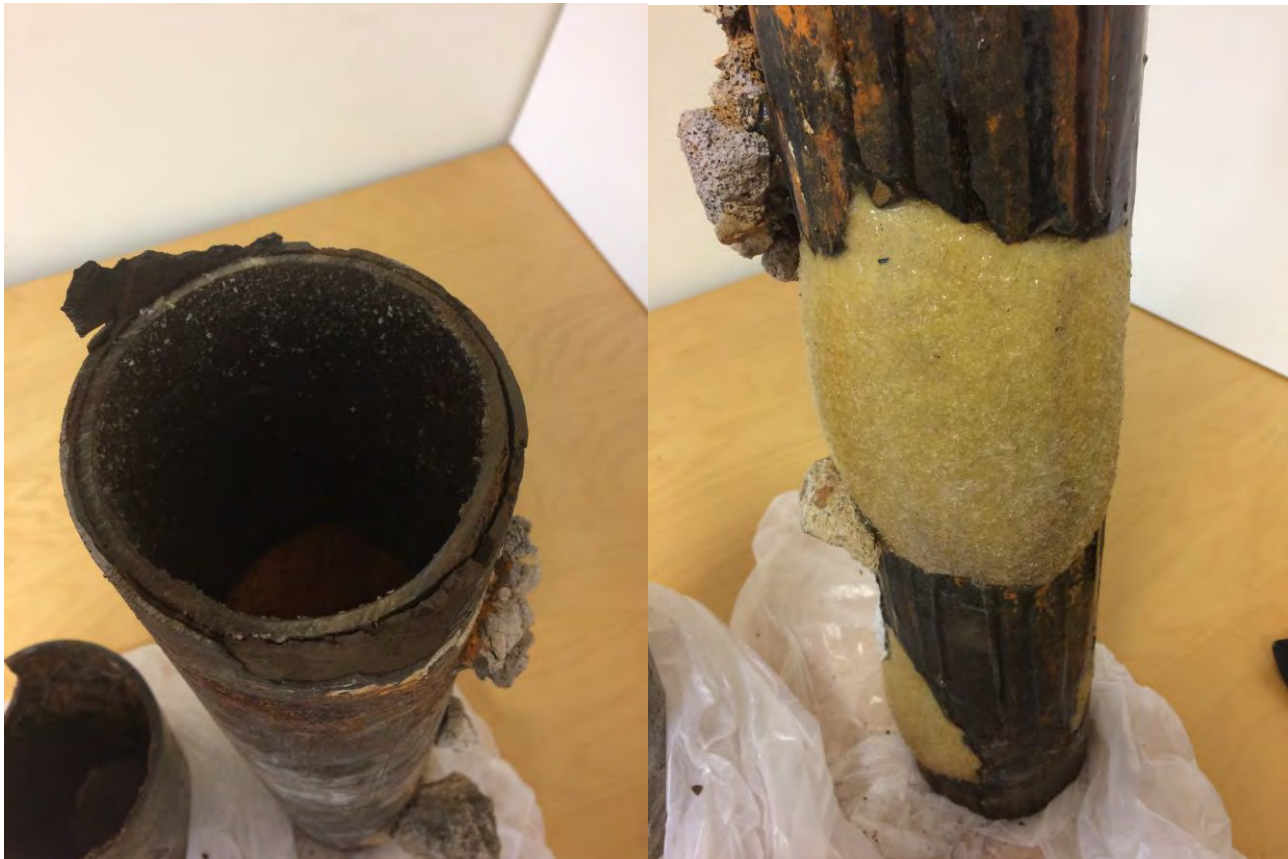
Foto vänster: Utbytt relinad avloppsledning, obs den tunna godstjockleken som är kvar av bef. gjutjärnsrör.

Foto höger: Utbytt relinad avloppsledning, obs de stora hålen där endast reliningen utgör avloppsrör.

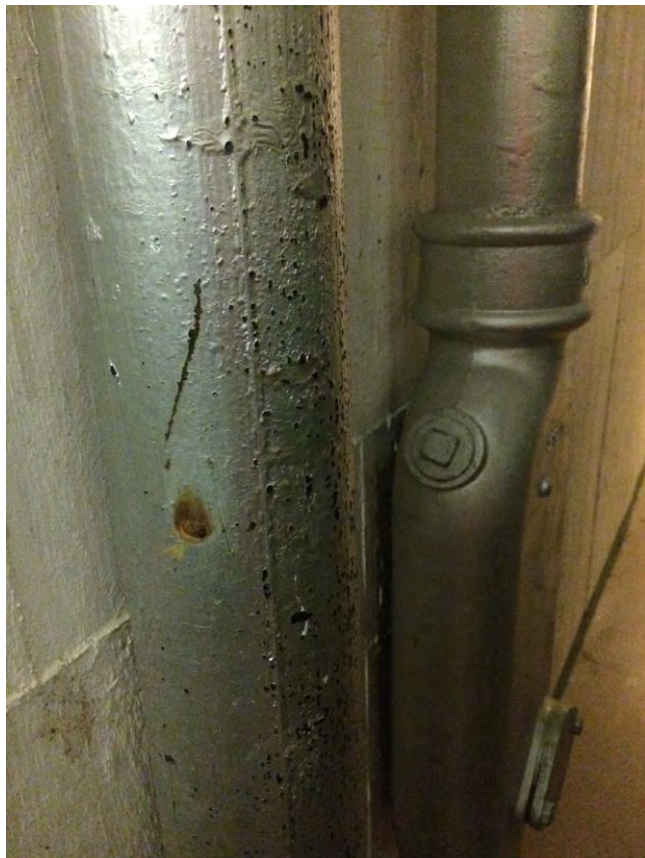
Stamledning i källare med rostgenomslag.

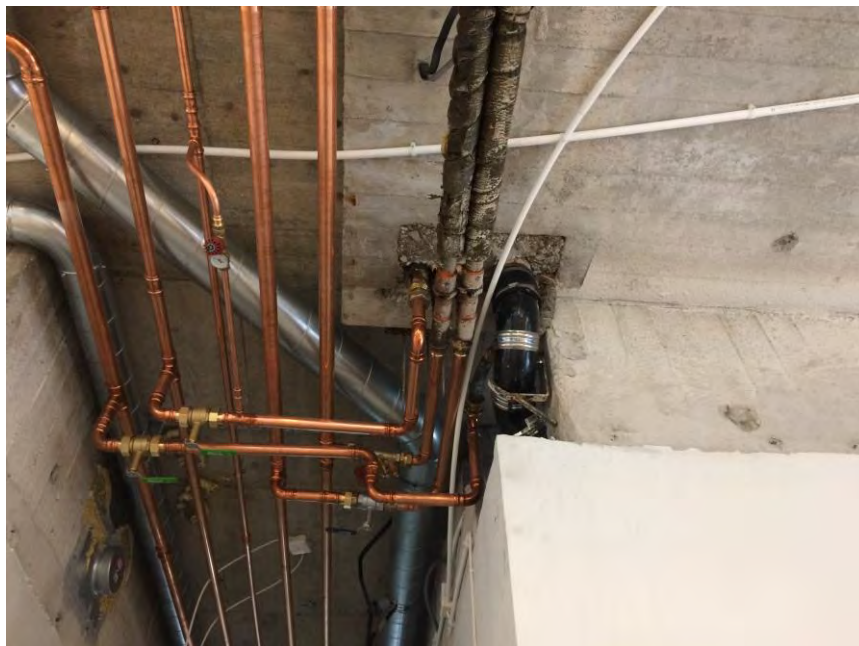
Enligt arbetsordrar/felrapporter för Torsken 2, 3, 5 så har det varit vattenläckage pga sönderrostade radiatorer 13gänger mellan 2012-2017. Man har även varit tvungen att lufta värmesystemen 72gänger mellan 2014-2017.  
Detta ger att det varit problem med luft i värmesystemen ca 2ggr/månad.  
Luft i värmesystemen medför en förhöjd risk för korrosion.

Delvis utbytt stråk i markplan. Obs värmerör till höger där ledningar ej är vidare utbytta horisontellt eller upp i schakt.  
Foto ej specifik för Torsken 3.

Värmerör beräknas ha en livslängd på ca 50 år, men i många fall mer, mycket beroende på mängden korrosion (vilket bla beror på hur lufttätt rörsystemet har varit).  
Med de problem med luft i värmesystemet som varit samt med ledning av värmesystemets ålder 57 år så rekommenderas att nuvarande ej utbytta rörsystem för värme byts till nytt.

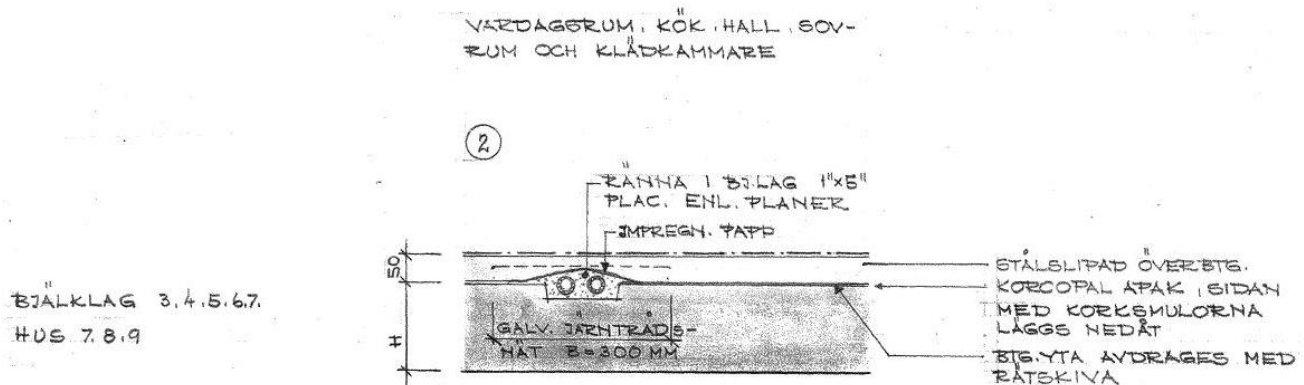
Befintliga värmestammar är ej utbytta och är dragna i schakt.  
Rördragningar till radiatorer ligger dolda i golvbjälklag.

Detalj för radiatorrör i golvkonstruktion från schakt till radiatorer.

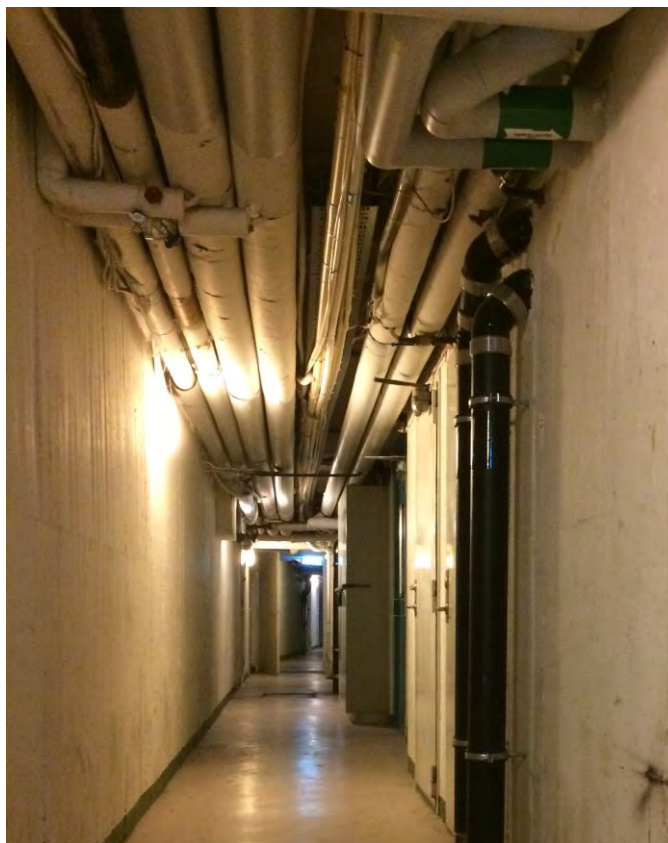
Ej utbytta värmeledningar bedöms vara undermåligt isolerat med dagens mått och bör omisoleras. Detta för att minska temperaturfall och energiförbrukning i långa ledningar.

Isolerade rör i källarstråk.

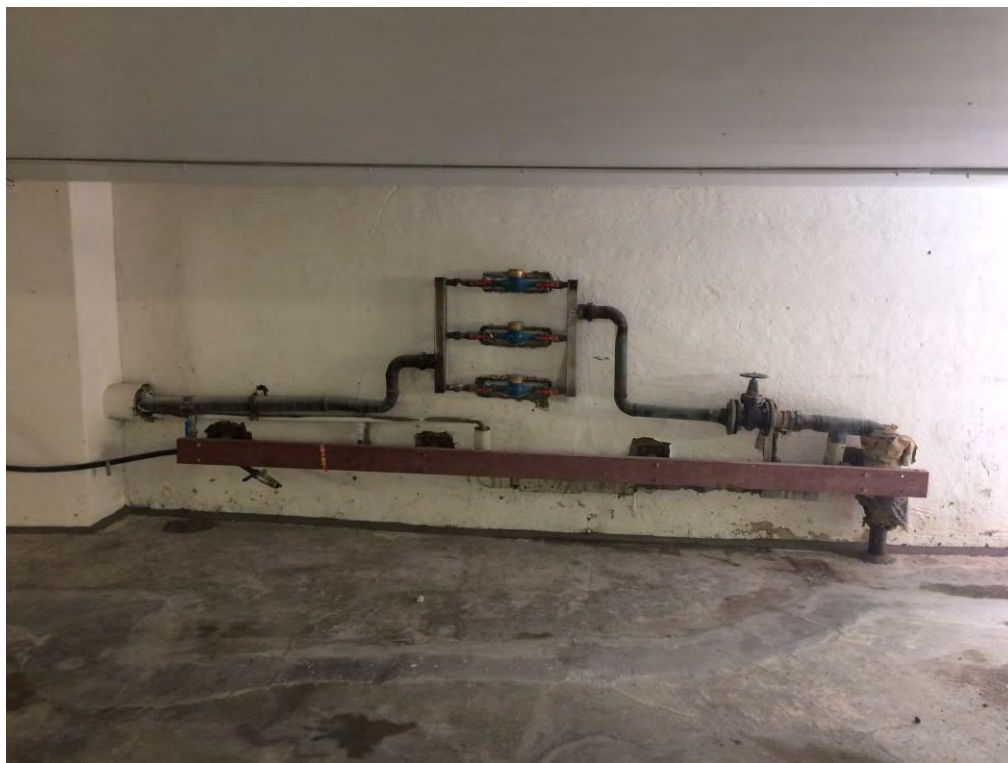
Tappvattenservis och servismätare i garage.

Vid behov installeras tryckhöjningspumpar för att höja tappvattentryck.

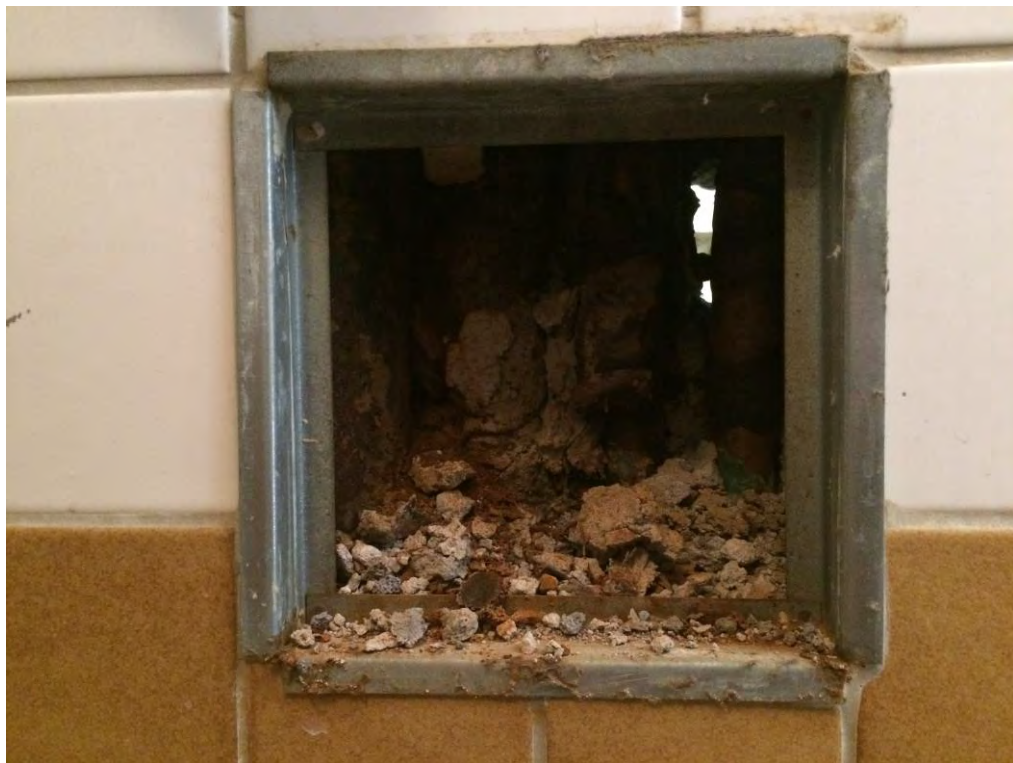
Befintliga schakt innehållande tappvattenstammar är original från när huset byggdes på 1960-1961. Varje lägenhet försörjs av 1-3 st schakt. Schakt är orienterade till kök- och badrum. Från schakt är kopplingsledningar utdragna till VA-enheter. För varmvatten till kök, i flertalet lägenhetsvarianter, så finns varmvattenslang förlagd i golvbjälklag mellan badrum och kök, denna slang har fått läckage i vissa fall. Befintliga schakt saknar VVC-ledning.

Schaktlucka i badrum till tappvattenstammar.

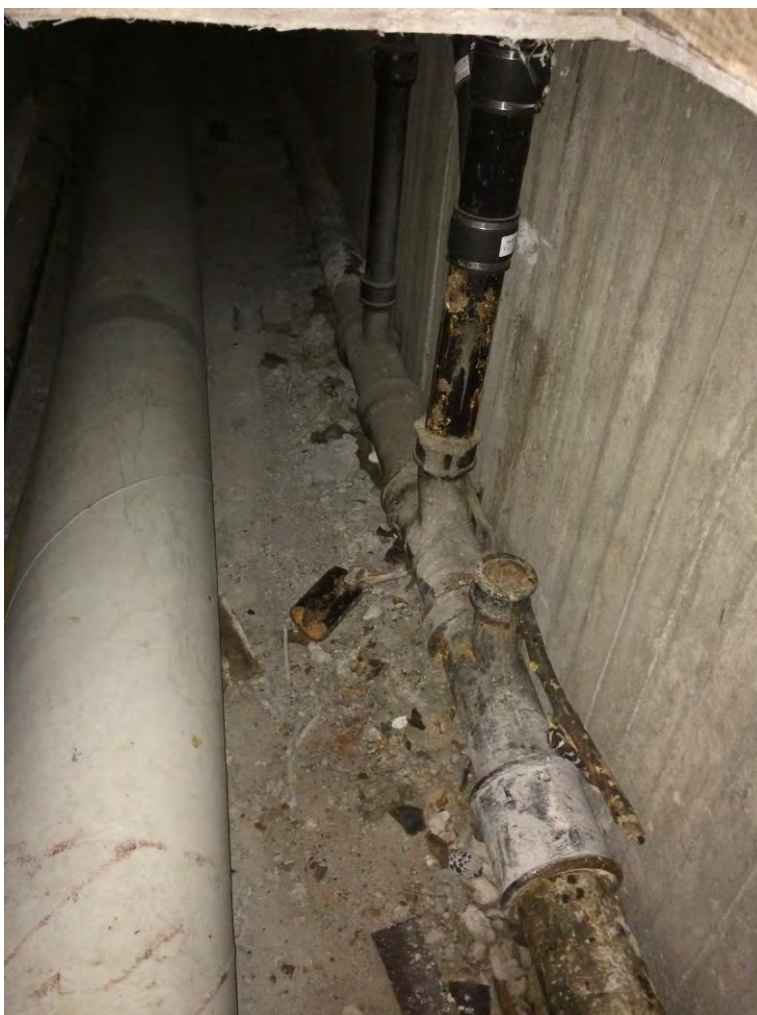
Punktvis utförd filmning av spillvattenledningar visar att dessa är originalledningar från 1960-61, alltså 57år gamla, och har bedömts ha "utbredda rostangrepp".

Horisontellt spillvattenrör i kulvert under källarbjälklag.

Då ledningar är åtkomliga samt att de har utbredda rostangrepp motiverar detta till att byta samtliga befintliga spillvattenledningar under bottenplatta.

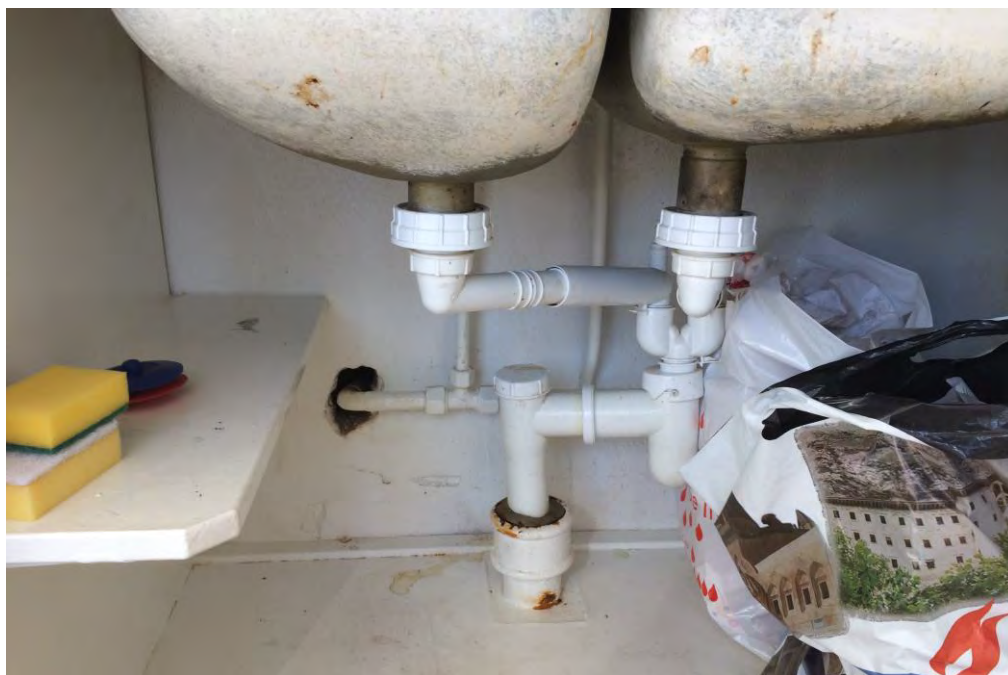
Visuell inspektion av spillvattenledningar och stammar visar genomslag av rost och sprickbildningar. Köksstammar är värst, men även andra stammar och ledningar visar rostgenomslag och stora brister.

Avlopp under diskbänk, där gammalt vattenlås av gjutjärn bytts till plast.  
Obs, rostgenomslag på gjutjärnsröret.

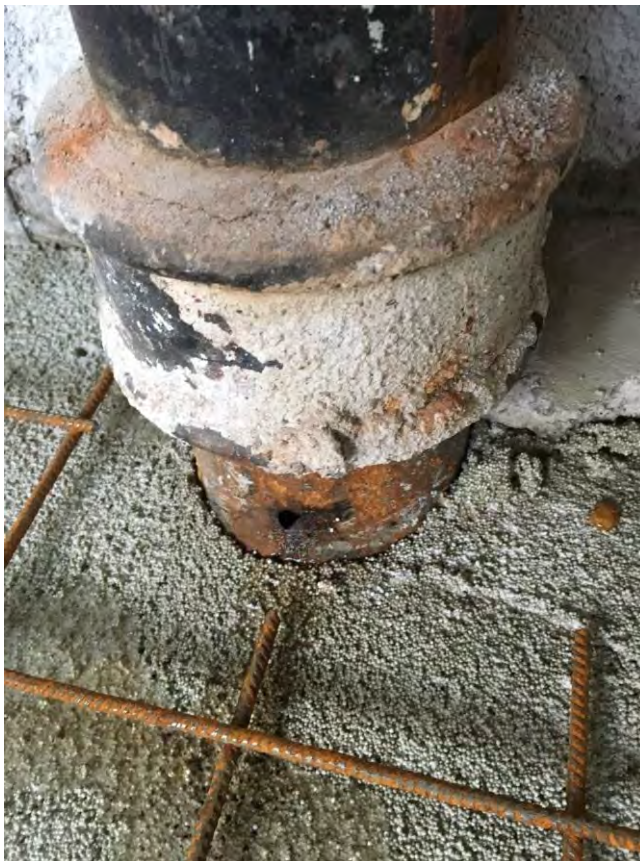
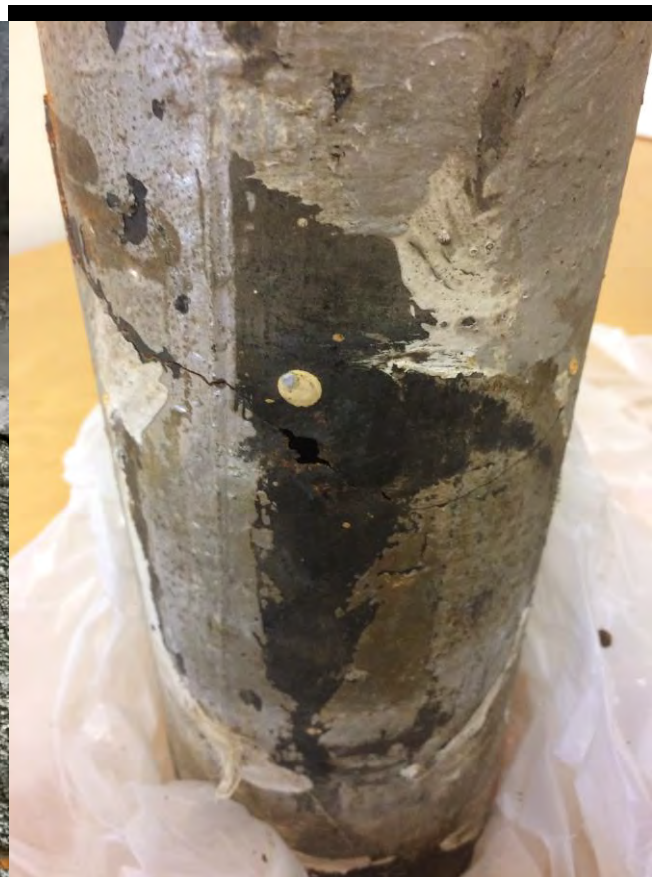
Foto vänster: Vid renovering av lgh stötte armeringsnät mot bef. avloppsrör och orsakade hål.  
Foto höger: Utbytt del av stamledning med rosthål.  
Foton ej specifika för Torsken 5.

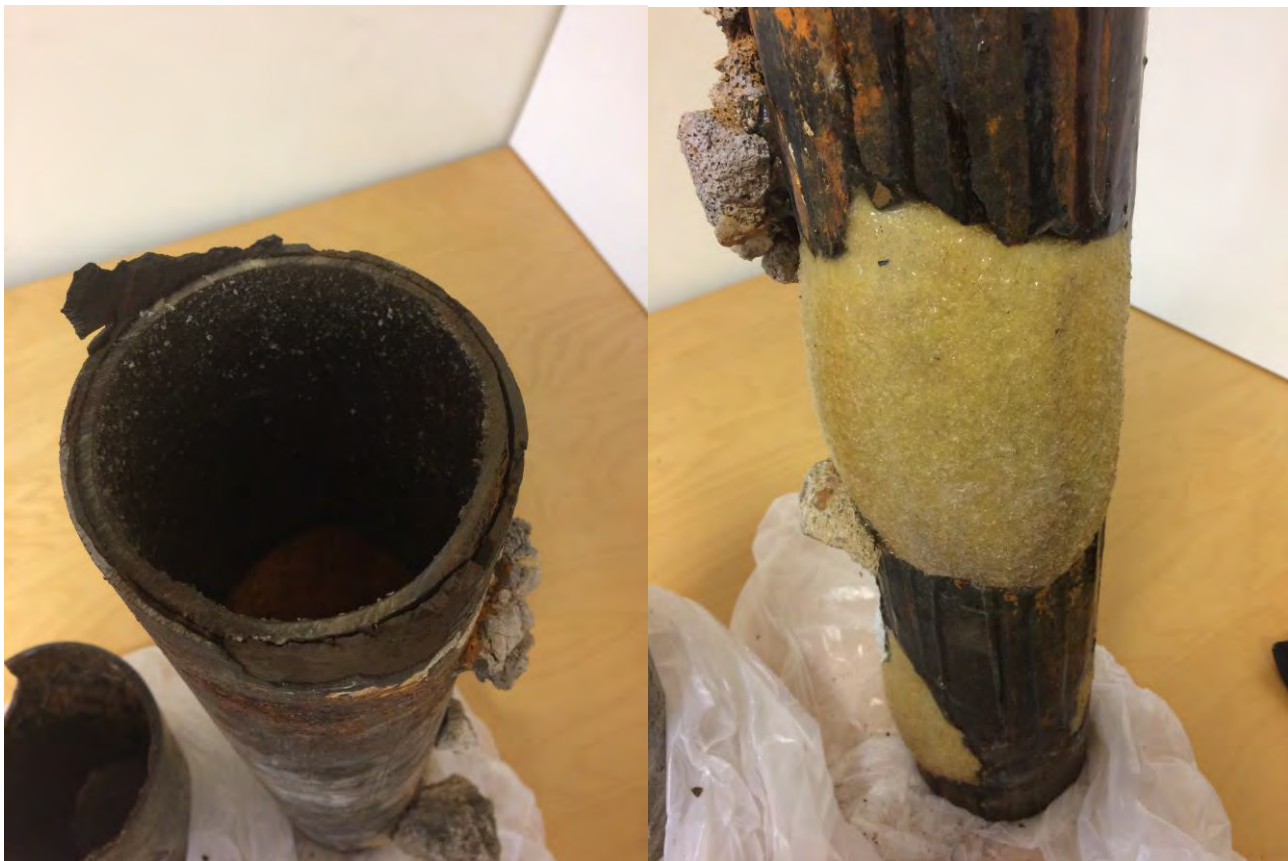
Foto vänster: Utbytt relinad avloppsledning, obs den tunna godstjockleken som är kvar av bef. gjutjärnsrör.

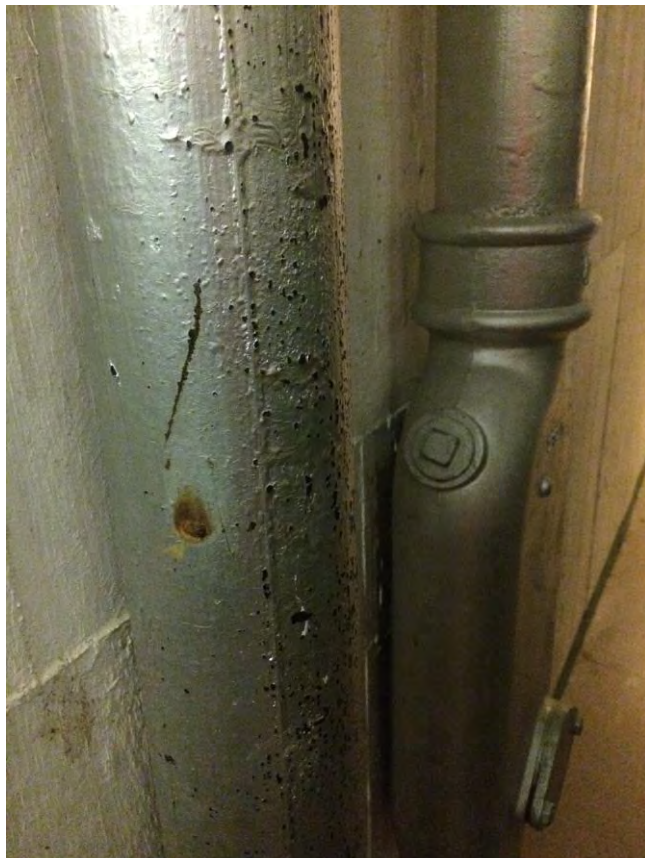
Stamledning i källare med rostgenomslag.  
Foton ej specifika för Torsken 5.

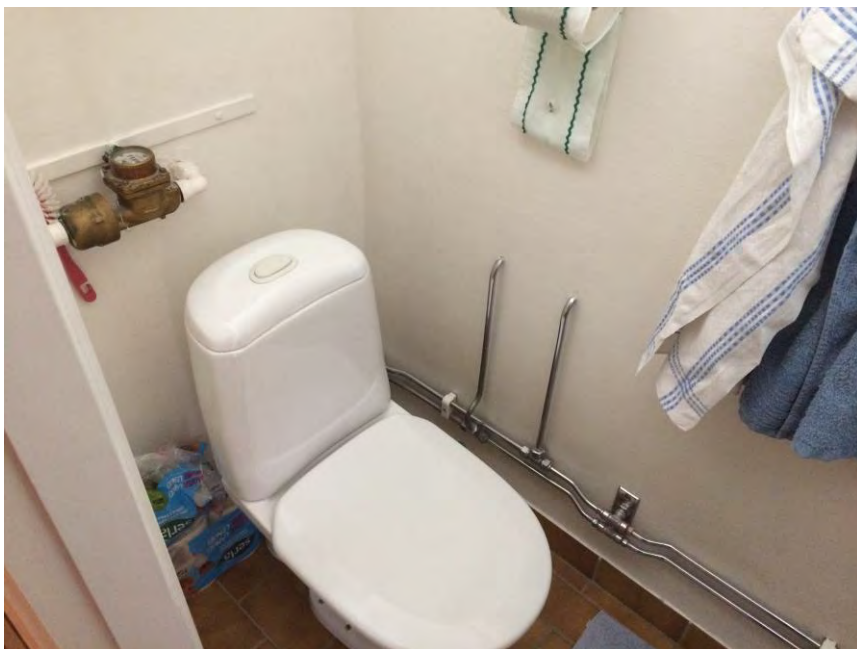
Vattenklossett och förkromade kopparrör för tappvatten. Obs den äldre tappvarmvattenmätaren (avläses ej).
