# **FÖRNYELSE, BERGSHAMRA TORSKEN 2**

**FÖRSTUDIE  
VVS-INSTALLATIONER  
2017-06-09**

**Komplettering Lokaler  
2019-08-23**

Upprättad av  
**Ronnie Biltén**  
Ramböll Sverige AB

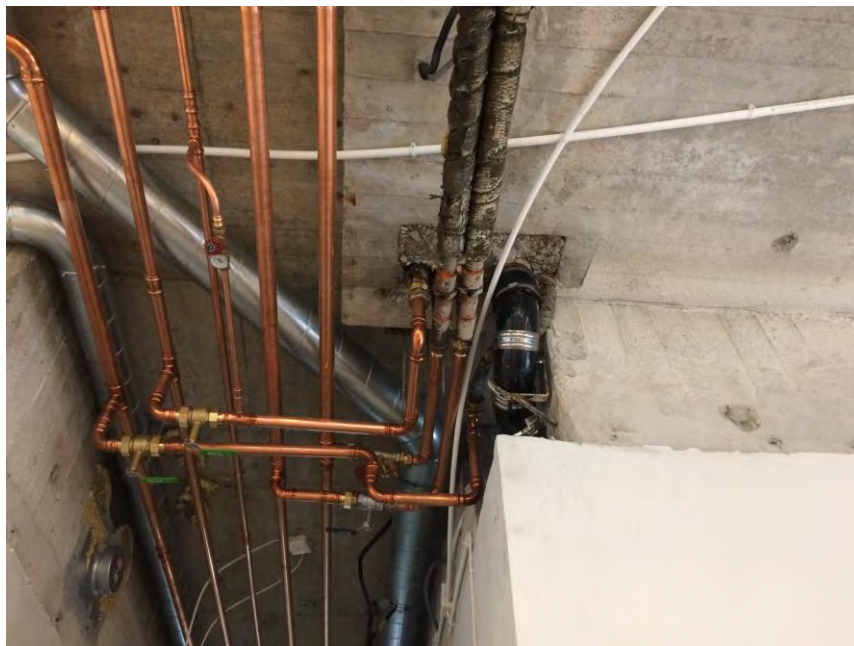
Enligt arbetsordrar/felrapporter för Torsken 2, 3, 5 så har det varit vattenläckage pga sönderrostade radiatorer 13gänger mellan 2012-2017. Man har även varit tvungen att lufta värmesystemen 72gänger mellan 2014-2017.  
 Detta ger att det varit problem med luft i värmesystemen ca 2ggr/månad.  
 Luft i värmesystemen medför en förhöjd risk för korrosion.

Delvis utbytt stråk i markplan. Obs värmerör till höger där ledningar ej är vidare utbytta horisontellt eller upp i schakt.  
Foto ej specifik för Torsken 5.

Värmerör beräknas ha en livslängd på ca 50 år, men i många fall mer, mycket beroende på mängden korrosion (vilket bla beror på hur lufttätt rörsystemet har varit).

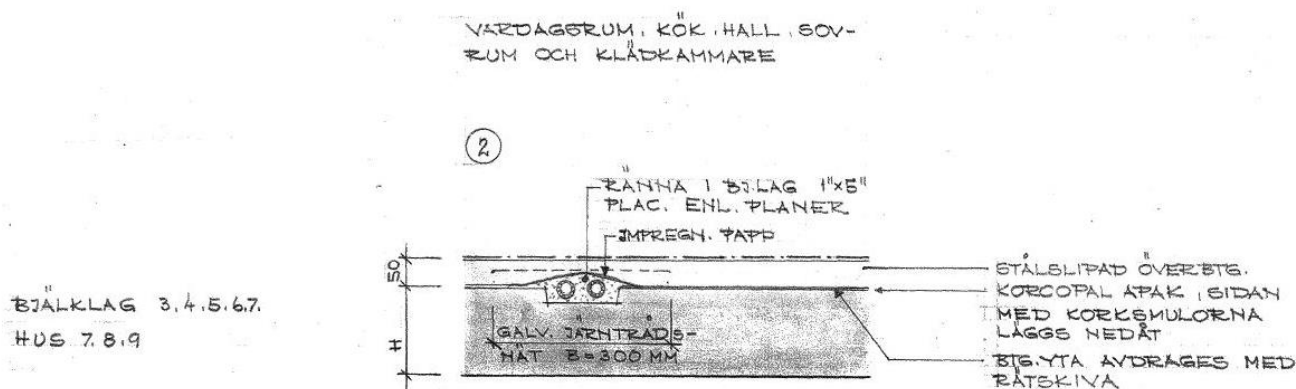
Befintliga värmestammar är ej utbytta och är dragna i schakt.  
Rördragningar till radiatorer ligger dolda i golvbjälklag.

Detalj för radiatorrör i golvkonstruktion från schakt till radiatorer.

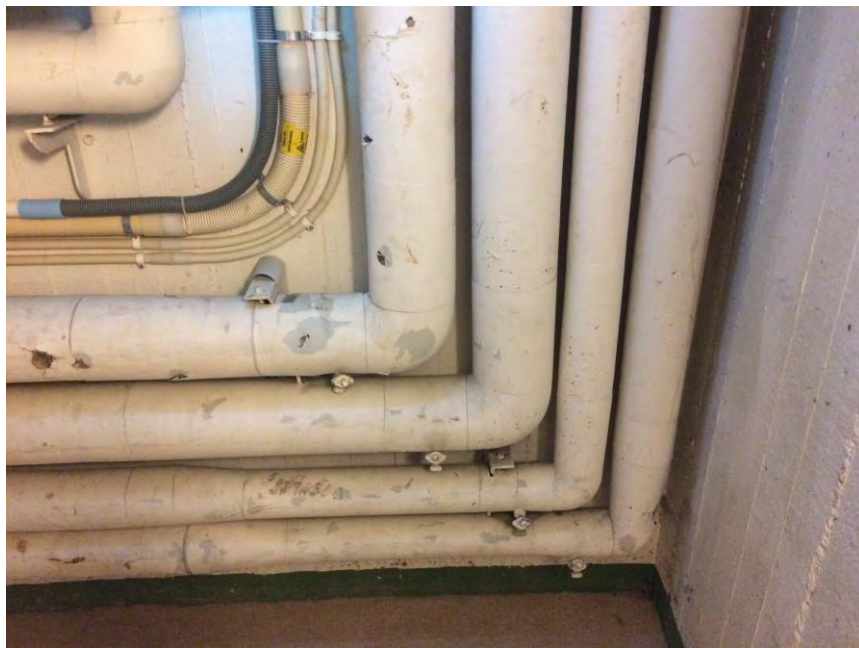
Ej utbytta värmeledningar bedöms vara undermåligt isolerat med dagens mått och bör omisoleras. Detta för att minska temperaturfall och energiförbrukning i långa ledningar.

Isolerade rör i källarstråk.

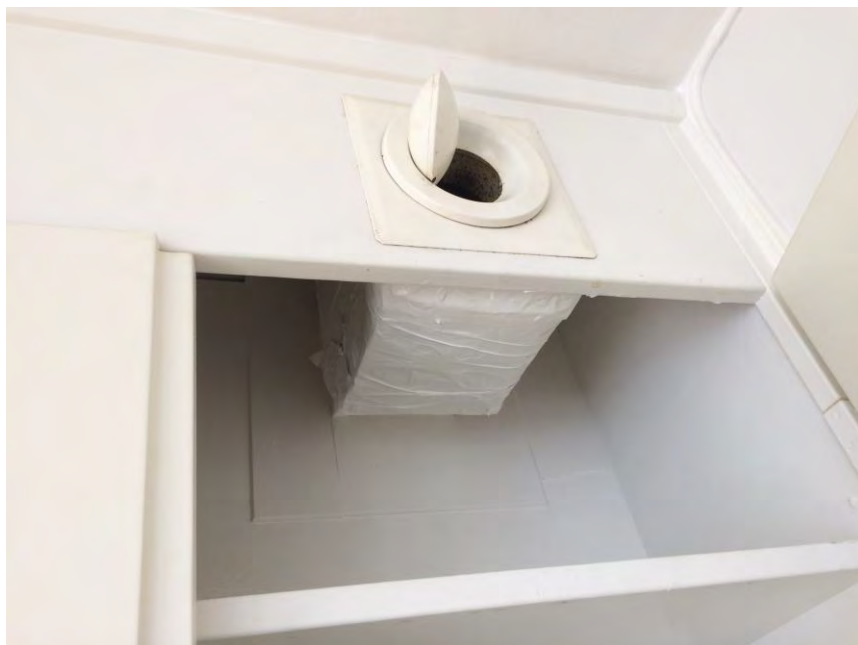
Frånluftsventil i kök med tejpad frånluftskanal.
