BOSTADSSTIFTELSEN SIGNALISTEN I SOLNA

FÖRNYELSE BERGSHAMRA:

Kv TORSKEN 2, 3 & 5

TEKNISK UTREDNING ARKITEKT

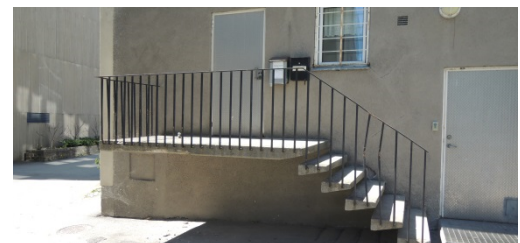
Lastkajer är i varierande skick från ok till väldigt dåligt på sina ställen. Trappräcken till lastkajerna saknas på många ställen och betongen är sliten med exponerad armering. Skärmtak saknas på många lastkajer. Belysning saknas eller är undermålig.

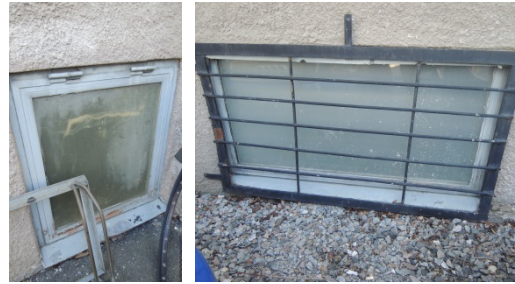
Källarfönstren är generellt från husets ursprung. De är av varierande skick, många mycket slitna och med dåliga isoleringsegenskaper. Enstaka fönster är försedda med säkerhetsgaller i varierande skick och utseende.

Bedömd livslängd <5 år.

Ett byte av både fönster och säkerhetsgaller i källarna är att rekommendera då man inte kan säkerställa kvaliteten och klassningen vid en renovering.

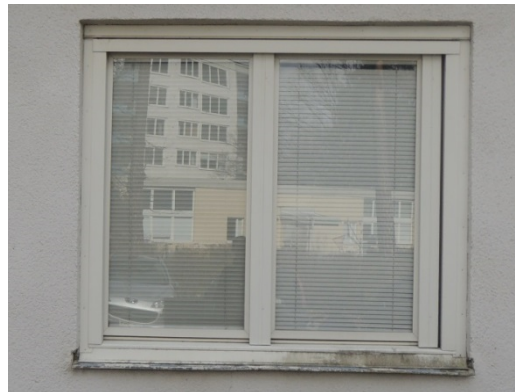
Lägenhetsfönstren byttes till isolerglas och lättmetall i ytterbågar år 1985.

Karmar, beslag och tätningslister uppvisar skador och förslitning. Många hyresgäster har anmält att det drar kallt från fönstren och balkongdörrar. Enligt förvaltningen är det drevningen som är dålig.

Fönsterblecken är äldre än bef fönster och är mycket slitna, flagande färg, buckade plåtar etc.

Bedömd livslängd lägenhetsfönster generellt <10 år utan åtgärd.

Badrumsfönstren är i sämre skick än övriga fönster i lägenheterna, bedömd livslängd <5 år. Dessa bör bytas.

En omfattande renovering av fönstren behöver göras för att förlänga livslängden och förbättra inomhusklimat och komfort. Alternativ med byte till nya fönster med bättre energiegenskaper, ljudklass etc kan övervägas för att säkerställa ett 40-årigt förvaltningsperspektiv.

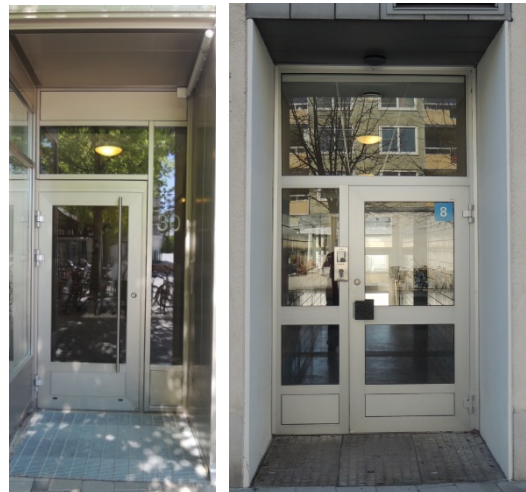
I port 28-38 (Torsken 3) sattes nya aluminiumportar in 2015, men i övriga entréer är det aluminiumportar som sattes in mellan år 1995-1997. Gäller både mot gården och mot torget.

De äldre dörrarna har lätt för att bli skeva vilket i sin tur gör att det är svårt att stänga dem ordentligt. Detta leder till att många portar kan stå olåsta på nätter och oinbjudna gäster kan ta sig in. Många portar saknar även entrébelysning och de som finns sitter väldigt högt upp och ger inte tillräckligt med ljus på kvällar och nätter.

En del av aluminiumportarna är försedda med förborrade hål i dörrbladets bakkant, men själva karmstiftet har aldrig monterats. Detta är en enkel åtgärd för att göra portarna lite säkrare för det förhindrar att man kan lyfta av hela dörren vid inbrott.

Vid entréerna i husen med hiss finns ingen höjdskillnad och vid de få ställen som det är en höjdskillnad har man löst det med en ramp. Däremot finns en liten höjdskillnad på ca 5-10 cm vid en del av portarna till de hus som inte har hiss. Det är inte nödvändigt att göra något åt denna höjdskillnad om ej hiss installeras.

De äldre portarna behöver renoveras och kompletteras alternativt bytas till nya.

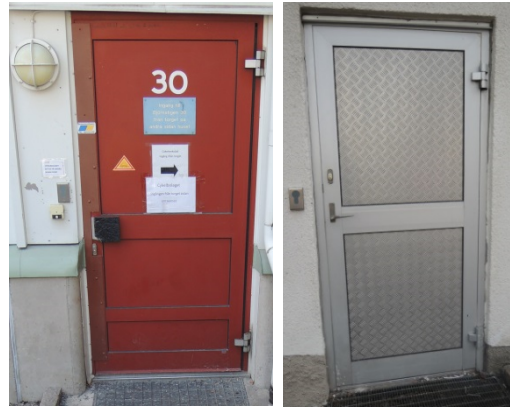
Det finns tillträde till källare direkt utifrån. Dessa dörrar är av olika ålder och utseende och behöver generellt bytas av säkerhetsskäl, energisynpunkt och för förbättrad tillgänglighet. Bedömd livslängd 0-10 år.

Belysning och skärmtak saknas generellt över många källardörrar som sitter i fasadliv.

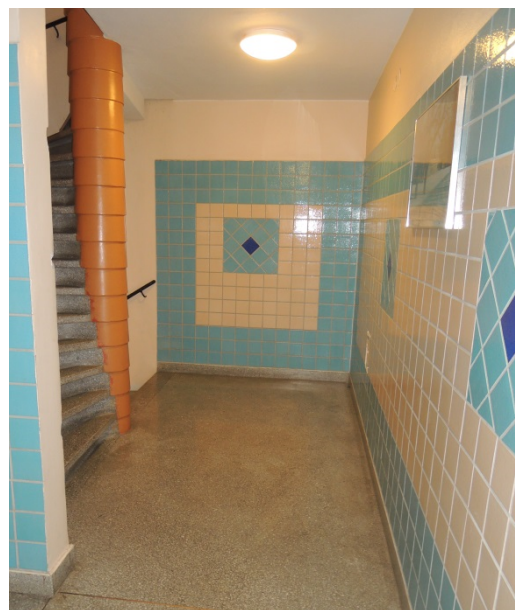
Trapphusen är generellt i gott skick. På entréplan är väggar kakelklädda och det är cementmosaikgolv. Resterande väggar i trapphus är målade.

Räcken är generellt i gott skick, men i varierande utseende. I vissa trapphus är det träräcken och i andra är det metallräcken med gummiöverdrag. Alla räcken behöver funktionskontrolleras, men träräckena behöver dessutom målas om i kontrast mot väggar för att underlätta för personer med nedsatt syn. Räcke saknas i spindeln (mitten på trappan) och bör kompletteras.

Trapphusen är väldigt mörka och ibland är det inte långt från porten till första trappsteget vilket gör det relevant att göra en kontrastmarkering på nedersta och översta trappsteget. Belysningen bör ses över.

Nivåskillnader i golv i enstaka entréer förekommer. De behöver markeras så man inte snubblar.

Ytskikt av keramiskt och stenmaterial behöver djuprengöras och behandlas, övriga ytskikt behöver bytas/ommålas.

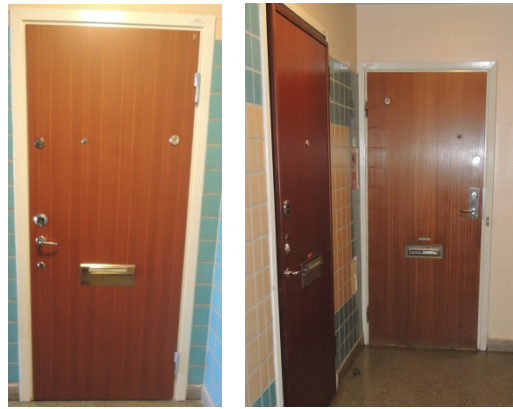
Lägenhetsdörrar är av olika status, vissa har bytt till säkerhetsdörrar, andra har originaldörrar kvar. De senare bör bytas av säkerhets- och ljudskäl.

Samtliga lägenhetsdörrar har idag brevvinkast, en känd källa till ljudstörningar.

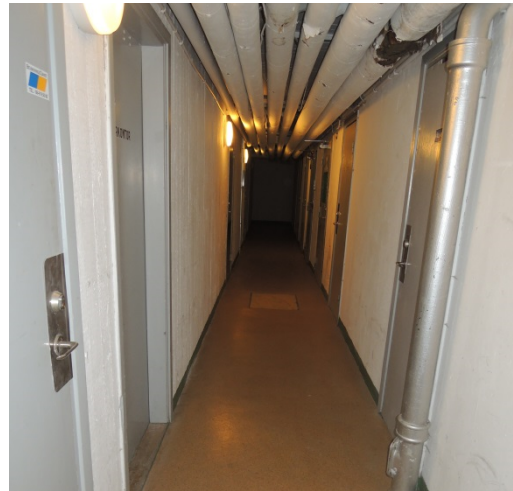
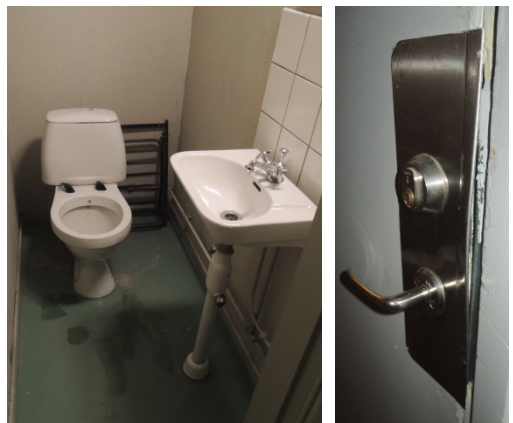
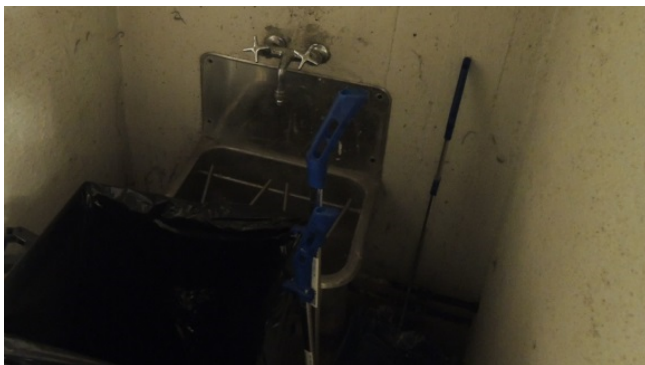
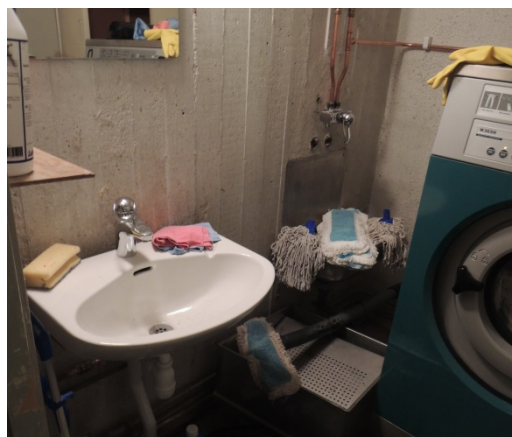
Källare är generellt slitna och mörka. Väggar är målade och det är massagolv.

Belysningens rörelsesensor i källarkorridorer reagerar långsamt och man måste komma väldigt nära för att lampan ska tändas. Det är dessutom väldigt svagt ljus. I förråd och teknikrum finns endast manuell tändning.

Dörrar är i varierande skick. Brytmärken finns på många av dörrarna efter inbrottsförsök. Majoriteten av dörrarna behöver bytas ut av bl.a. säkerhets- och brandskäl och resterande dörrar behöver justeras, beslagskompletteras och målas om.

Bedömd teknisk livslängd dörrar mellan 0-10 år.

WC och städ är i varierande skick men verkar i princip inte användas. WC:n ligger i anslutning till tvättstugan och om dessa fortsatt ska vara i drift behövs en total upprustning av både ytskikt, porslin och hygienutrustning.

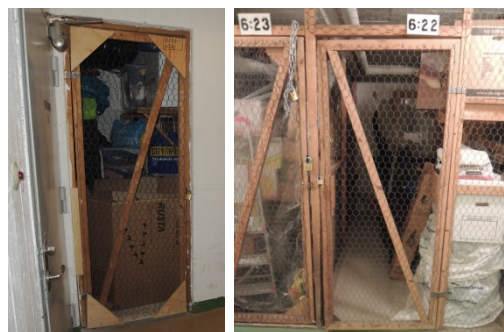
Lägenhetsförråd består av "hönsnät" på träregelstomme. Slitet och med dålig säkerhet.

Bedömd livslängd 1-5 år.

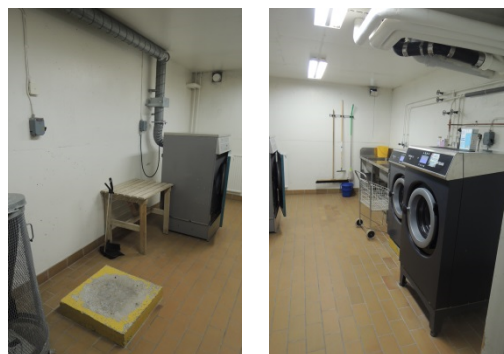
Idag finns det en tvättstuga i varje hus i varierande skick. På Björnstigen 6-10 samt Rådjursstigen 5 finns även grovtvättstugor att tillgå.

Det är klinkergolv och målade väggar i ok skick med ett visst slitage. Ytskikt av keramiskt material behöver djuprengöras och behandlas, övriga ytskikt behöver bytas/ommålas.

Antalet tvättstugor är fullgott för området. Skick på maskiner varierar. Dessa byts ut efter ett rullande förvaltningsschema. Yta inom tvättstugorna (inkl tork- och mangelrum) borde ses över för effektivare användning.

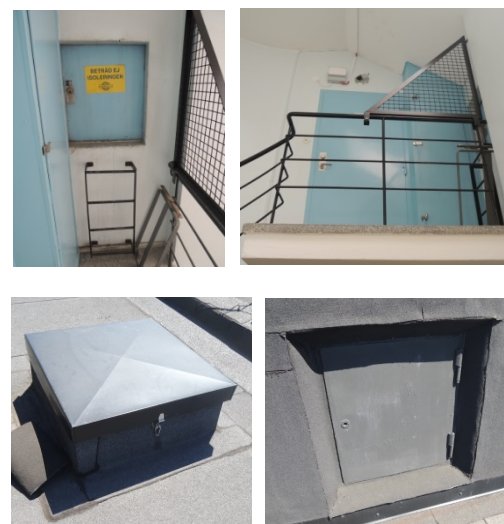
Det är platta tak på husen vilket gör att det inte finns någon egentlig vind med ståhöjd utan hisstoppar och teknikutrymmen sticker upp över taket.

Tillträde ut på tak sker via en liten lucka med steg.

För att komma åt installationer som är placerade på vindsbjälklaget direkt under taket så finns ett antal inspektionsluckor placerade vid servicepunkter på taket.

Luckor in till teknikutrymmen på taken är små och svåra att använda. Dessa bör ses över för förbättrat tillträde till teknikutrymmena.

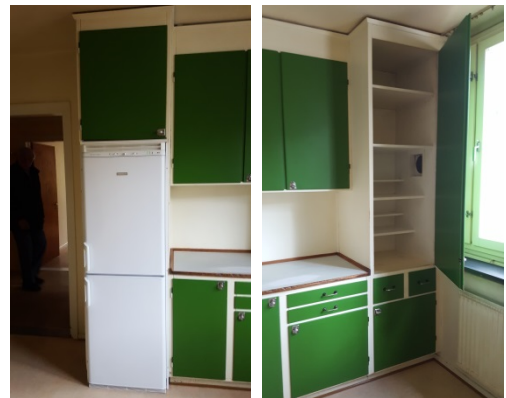
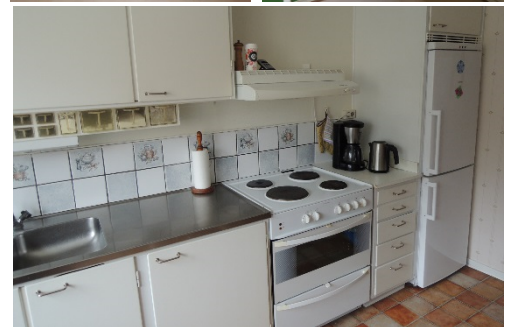
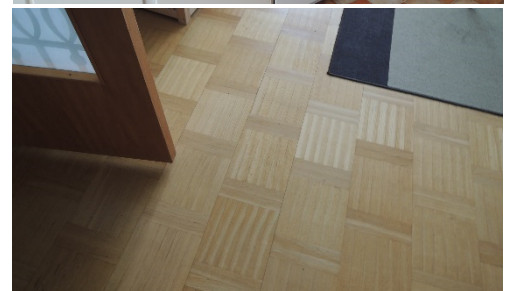
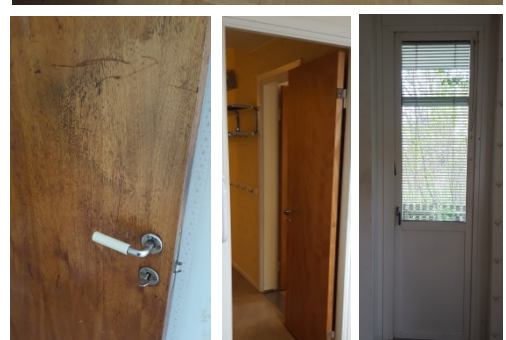
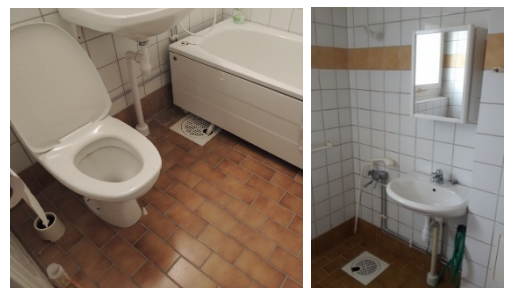
Vardagsrum i vissa lägenheter har parkettgolv, men även linoleummattor och plastmattor förekommer. Sovrum och hall har linoleummattor på golv. Klinker i badrum. Varierande skick beroende på HLU.

Kökssnickerier är generellt original från byggåret med den tidens standard. De uppvisar skador med skeva beslag, slitna gångjärn samt har ommålats ett antal gånger. Förvaringsskåp har i regel fasta hyllplan, diskbänkskåpet uppfyller inte krav på vattensäkerhet. Diskbänks höjd för låg enligt dagens standard. Ingen vattensäker förberedelse för diskmaskiner finns. För liten arbetsyta mellan spis och diskho enl dagens standard. Handtag på skåpen i vissa kök är svåra att öppna för personer med nedsatt rörlighet i händerna.

Spiskåpa saknas vilket leder till os och nedsmutsning i lägenheterna. Bänkbelysning saknas. 2 skift kakel över bänkar.

I vissa lägenheter täcker kökssnickerier helt radiatoren under fönstret vilket gör att värmen har svårt att sprida sig. Antal eluttag alldeles för få både i kök och resterande lägenhet.

Skåpsinredningen bedöms inte klara en demontering för senare återmontering i samband med stambyte utan en omfattande renovering och anpassning vilket inte bedöms vara ekonomiskt försvarbart.

Bedömd teknisk livslängd utan åtgärder 0-10 år. Utbyte eller totalrenovering behöver göras.

Innerdörrar av gabon varierar i skick, vissa är utbytta alternativt omlackerade men andra är mycket slitna. Bedömd teknisk livslängd utan åtgärder 0-10 år. Generellt är dörröppningar för smala ur tillgänglighetssynpunkt.

Badrummen har generellt små mått och påfallande smala dörrar. I 3-4 RoK saknas wc-stol i badrummen och går endast att nå från kök eller ett av sovrummen. Ett litet wc finns att tillgå i dessa lägenheter. Varken badrum eller wc är tillgängligt för personer med nedsatt rörelseförmåga, behov av gånghjälpmedel eller assistans.

Inga förberedelser finns för vattensäker installation av tvättmaskin.

Samtliga badrum ytskiktsrenoverades slutet av 90-talet. Bedömd teknisk livslängd 0-10 år.
