# **FÖRNYELSE, BERGSHAMRA TORSKEN 2, 3 & 5**

**Sammanfattad förstudie  
2020-03-26**

Upprättad av  
Anders Persson  
Ramböll Sverige AB

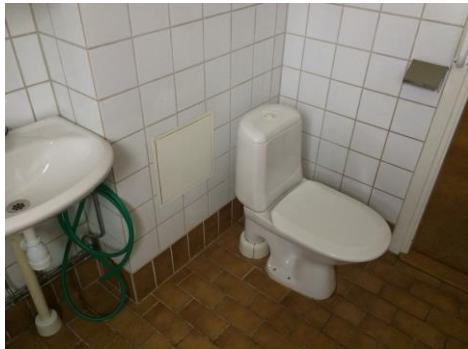
Vänster: Schaktlucka i badrum till tappvattenstammar.

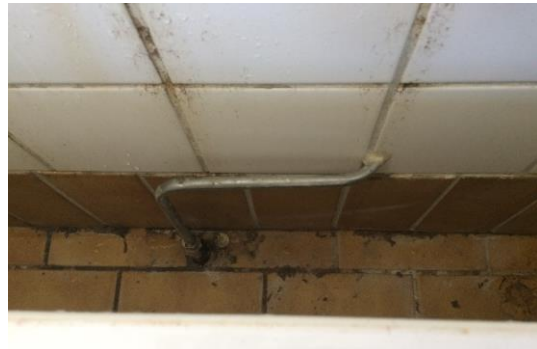
Varje lägenhet försörjs av 1-3 st schakt. Schakt är orienterade till kök- och badrum. Från schakt är kopplingsledningar utdragna till VA-enheter. För varmvatten till kök, i flertalet lägenhetsvarianter, så finns varmvattenslang förlagd i golvbjälklag mellan badrum och kök, denna slang har fått läckage i vissa fall. Befintliga schakt saknar VVC-ledning.

Höger: Rör som ansluter varmvattenslang Som ligger i golvbjälklag mellan Wc och kök.

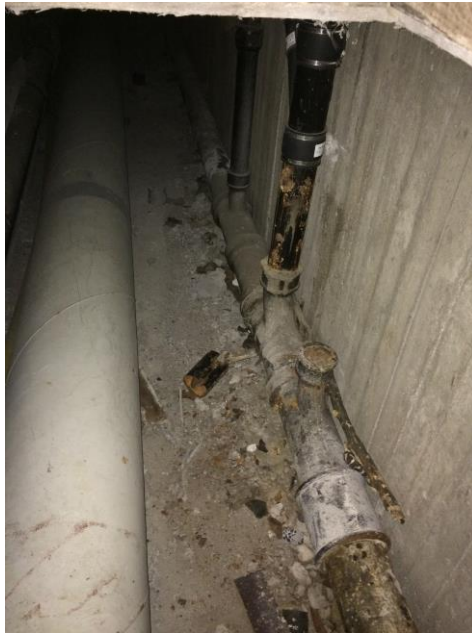
Vänster: Horisontellt spillvattenrör i kulvert under källarbjälklag.

Befintliga spillvattenrör visar visuellt genomslag av rost samt sprickbildningar. De bedöms även teoretiskt ha uppnått sin tekniska livslängd och bör bytas ut i sin helhet. Dessa brukar beräknas ha en livslängd på ca 50år och i dagsläget är nuvarande rör ca 60år gamla.

Då ledningar under bottenplatta är åtkomliga via kulvert samt att de har utbredda rostangrepp motiverar detta till att byta samtliga befintliga spillvattenledningar under bottenplatta.

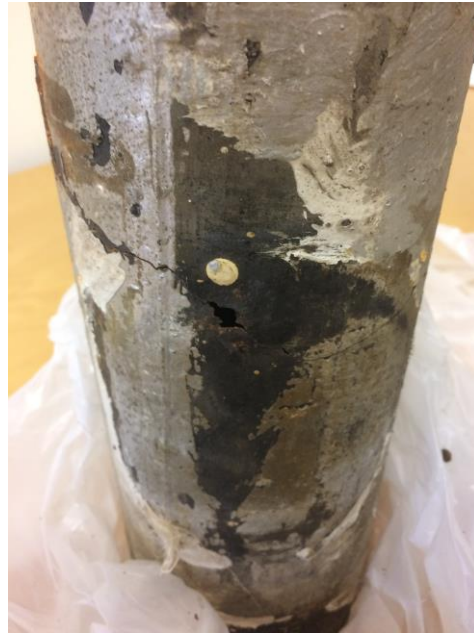
Höger: Utbytt del av stamledning med rosthål.

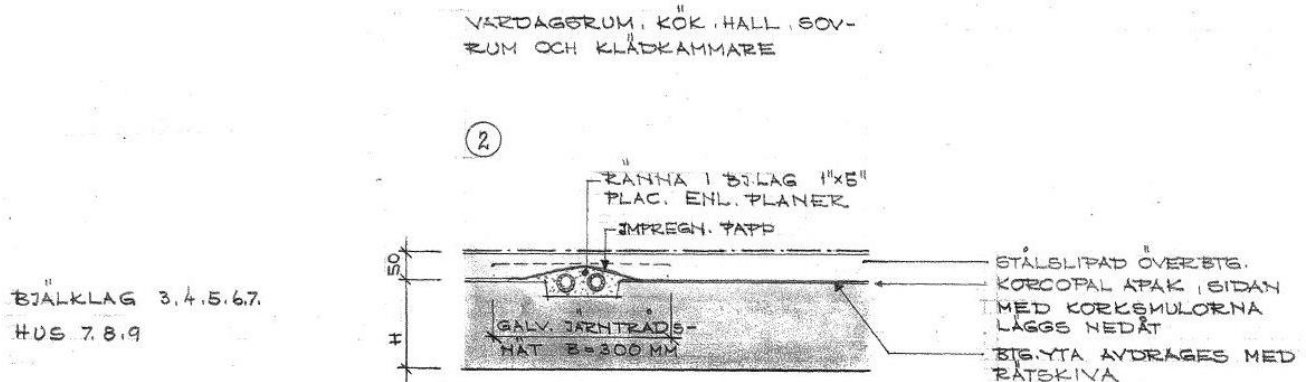
Detalj för radiatorrör i golvkonstruktion från schakt till radiatorer.

Gamla värmestammar bör rivras/slopas. Befintliga rördragningar i bjälklag till radiatorer bör proppas och byggas igen då detta är en riskkonstruktion och dess skick ej går att säkerställa.
