FÖRSTUDIE ARKITEKT

FASTIGHET KV BAGARTORP 14, 15, 16

ADRESS BAGARTORPSRINGEN 2-6, 8-18, 88-92

FÖRSTUDIE ARKITEKT
Solna 2021-06-14

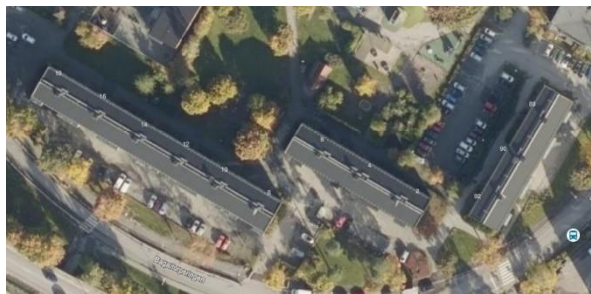
Taken är i varierande skick och behöver åtgärdas på flera ställen.

Nya takluckor i plåt monterades 2020.

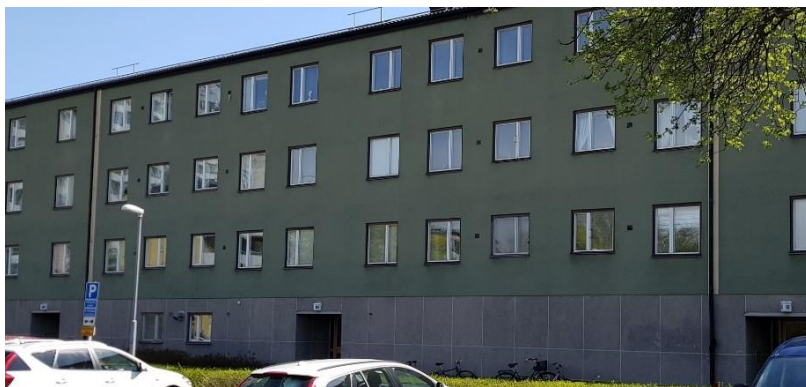
De putsade fasaderna är i ok skick med ett fåtal skador på sockeln.

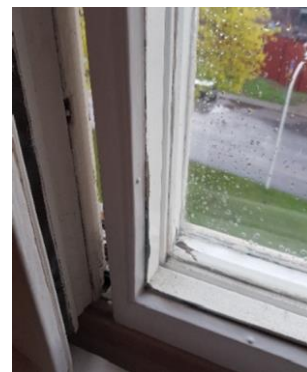
Karmar och beslag uppvisar skador och förslitning.

Fönster och balkongdörrar är i varierande skick.

Inbrottsgaller för källarfönster varierar i skick, rekommenderas att bytas ur säkerhetsskäl.

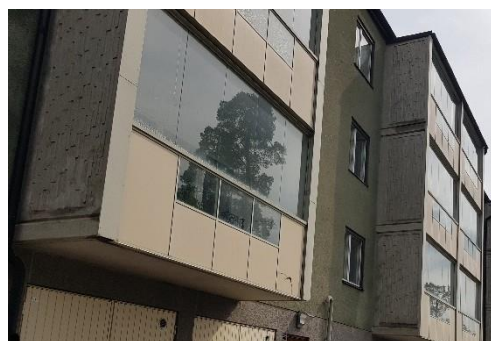
Balkongräcken och inglasning av balkonger gjordes i början på 1990-talet och är generellt i ok skick. Enstaka skador i fronter upptäcktes under inventeringen 2021 som bör åtgärdas.

I samband med en ev fasadrenovering bör det utredas vidare om dessa bör bytas till en typ som mer anknyter till husens arkitektur.

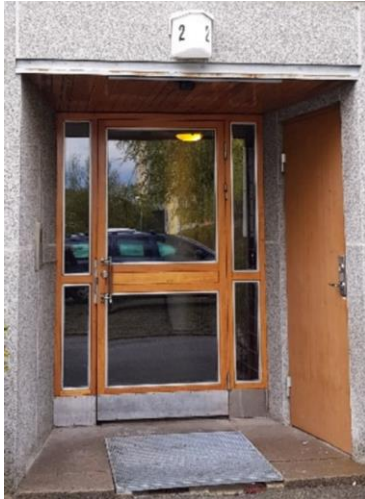
Portar och portomfattning är i original. Otäta entréportar som släpper ut en hel del värme, trä i ok skick.

Precis vid entrén finns generellt en höjdskillnad på ca 5-10 cm som borde kunna byggas bort i samband med renovering av husen för förbättrad tillgänglighet.

Belysning i och vid entréerna är undermålig och bör bytas ut och kompletteras.

Den utvändiga takbeklädnaden av trä i de indragna entréerna behöver bytas ut alternativt renoveras.

2020 installerades nytt passage-system typ Aptus i samtliga portar. Skyltning alternativt andra orienteringshjälpmedel som t ex varierande färginslag vid entréerna bör övervägas för att förbättra orienteringen i området då de bef portarna är väldigt lika varandra och man lätt kan gå fel.

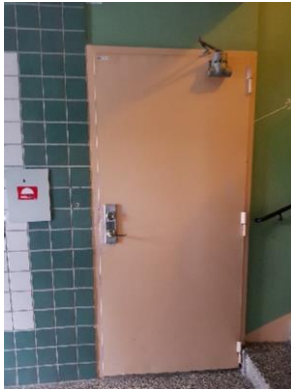
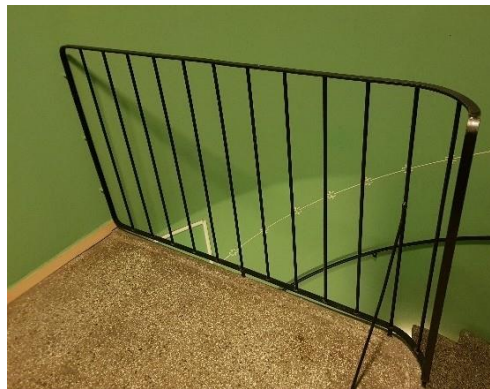
Trapphusen är generellt i gott skick. På entréplan är väggar kakelbeklädda. Resterande väggar i trapphus är målade och det är terazzogolv. Räcken och handledare är generellt i gott skick, behöver målas om och funktionskontrolleras.

Väggar i trapplopp bör dock målas i en ljusare kulör så kontrasten mellan handledare och vägg blir enl dagens standard. Det saknas även en kontrastmarkering på nedersta och översta trappsteget. Räcket på översta planet är för lågt och bör höjas till 1100 mm enl dagens standard.

Infällda skrapgaller är i varierande skick och kan behöva bytas. Lägenhetsdörrar är av olika status, många har bytt till säkerhetsdörrar, andra har originaldörrar kvar. De senare bör bytas av säkerhets- och ljudskäl.

I tidigare förstudie beskrevs en misstänkt fuktskada på övre planen nedanför brandlucka pga otäta brandluckor, behöver åtgärdas om det inte redan är utfört.

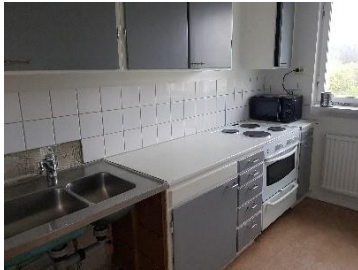
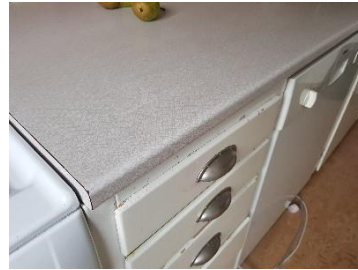
De flesta lägenheterna har kvar originalköken. Dessa kökssnickerier är platsbyggda och klarar många gånger inte en demontering för senare återmontering i samband med stambyte. Diskbänkshöjd för låg enligt dagens standard, ca 850mm. Ingen vattensäker förberedelse för diskmaskiner finns. Spiskåpa saknas i de flesta köken vilket leder till os och nedsmutsning i lägenheterna. Bänkbelysning saknas. Generellt 2 skift kakel över bänkar. Antal eluttag alldeles för få i både kök och resterande lägenhet. Ett mindre antal kök har genom åren delvis eller helt renoverats med nya skåpsnickerier, dessa kök har en bänkhöjd som mer motsvarar dagens standard.

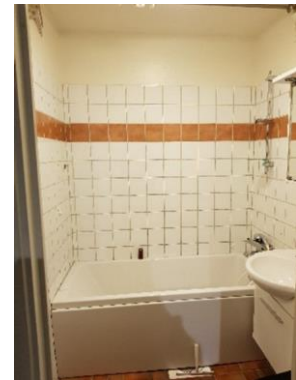
Badrummen är små men funktionella, dock finns på flera ställen höga trösklar vilket försämrar tillgängligheten. Inga förberedelser finns för vattensäker installation av tvättmaskin.

Generellt i badrummen är det klinker på golv och helkaklade väggar. Vissa badrum har renoverats genom åren, pga bla vattensador.

Vid platsbesöket den 10/5 i år fick projektgruppen besöka 4 st (av 6 lägenheter) på Bagartorpsringen 90-92. Dessa lägenheter ska renoveras pga läckage i värmerör som har påverkat samtliga 6 lgh. Från 2016 har det varit ett par vattenläckor i området per år pga bla sönderrostade avloppsrör.
