FÖRSTUDIE ARKITEKT

FASTIGHET KV BAGARTORP 1, 2, 3

ADRESS BAGARTORPSRINGEN 22-30, 32-36, 88-92
TID FÖR SYN 10/5-2021 (Tidigare inventeringar utförda 2015 och 2018)
FÖRSTUDIE ARKITEKT
Solna 2021-06-14

RESPONS arkitekter ab

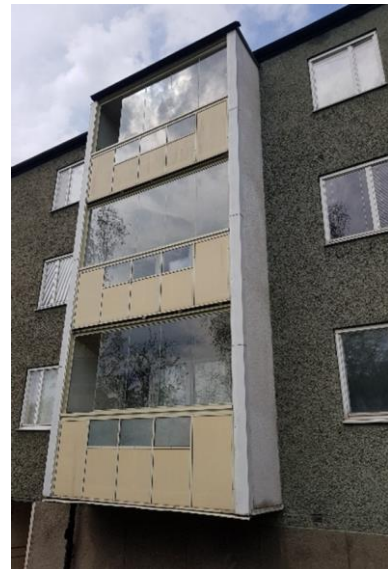
Fönstren renoverades i början på 90-talet med plåt på utsida karm samt kompletterades med en extra ruta. Enl. uppgift med ljudruta mot gatan. Karmar och beslag uppvisar skador och förslitning. Fönster och balkongdörrar är i varierande skick.

Inbrottsgaller för källarfönster varierar i skick, rekommenderas att bytas ur säkerhetsskäl.

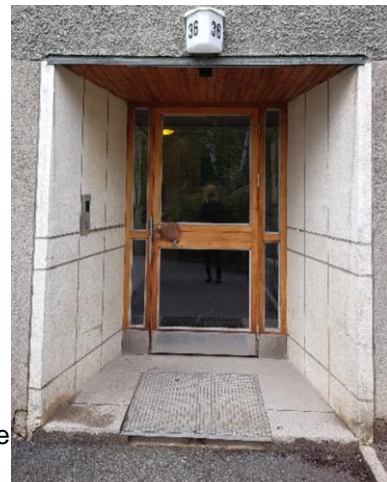
Portar och portomfattning är i original. Entréportar är otäta och släpper ut en hel del värme, trä i ok skick.

Precis vid entrén finns generellt en höjdskillnad på ca 5-10 cm som borde kunna byggas bort i samband med renovering av husen för förbättrad tillgänglighet.

Belysning i och vid entréerna är undermålig och bör bytas ut och kompletteras.

Den utvändiga takbeklädnaden av trä i de indragna entréerna behöver bytas ut alternativt renoveras.

Skyltning alternativt andra orienteringshjälpmedel som t ex varierande färginslag vid entréerna bör övervägas för att förbättra orienteringen i området då de bef portarna är väldigt lika varandra och man lätt kan gå fel.

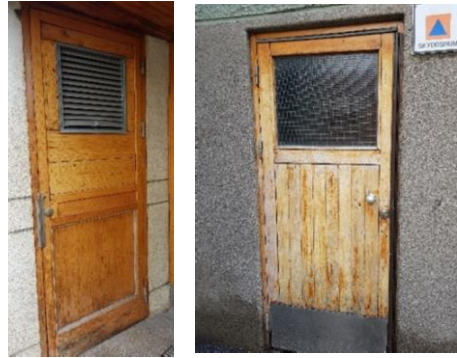
Till vissa lokaler, förråd, soprum mm finns direkt access utifrån. Dessa dörrar är i mycket varierande skick. Många har brytmärken efter inbrottsförsök. De flesta behöver bytas av säkerhetsskäl och energisynpunkt. Bör utredas om dessa även bör kompletteras med skärmtak och belysning.

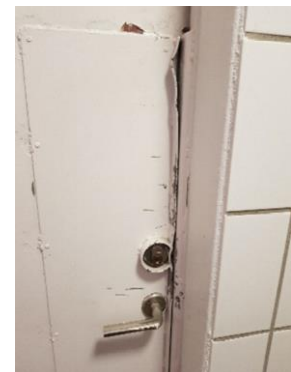
I samband med installation av Aptus byttes även vissa dörrar ut till nya ståldörrar. Vissa gamla dörrar finns dock kvar både i trä och i stål. flera av dessa har brytmärken. Just nu pågår ett arbete med att de över dessa dörrar avs funktion, beslag etc.

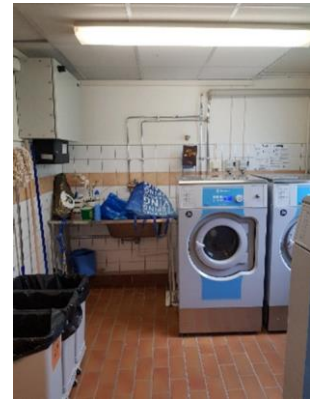
Tvättstugedörrarna är nyligen utbytta till nya glasade dörrar i stål. Dörr in till strykrum/torkrum är dock ej utbytt utan är fortfarande originaldörrar i trä. Den är ommålad och skicket är ok.

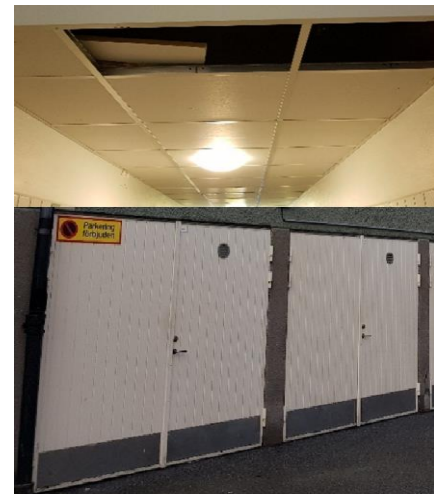
Undertak i trapphus

Idag är det demonterbart akustikundertak (600x600 A-kant) i vissa källarkorridorer. Plattorna uppvisar vissa skador, men är generellt i ok skick.

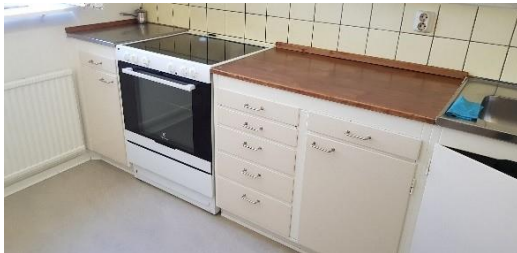
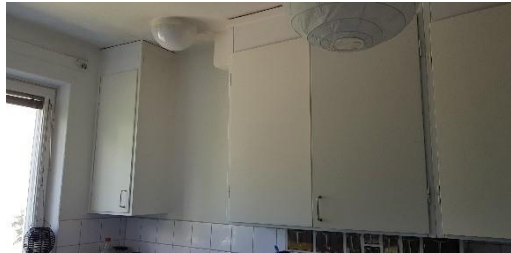
Kök

De flesta lägenheterna har kvar originalköken. Dessa kökssnickerier är platsbyggda och klarar många gånger inte en demontering för senare återmontering i samband med stambyte. Diskbänkhöjd för låg enligt dagens standard, ca 850mm. Ingen vattensäker förberedelse för diskmaskiner finns. Spiskåpa saknas i de flesta köken vilket leder till os och nedsmutsning i lägenheterna. Bänkbelysning saknas. Generellt 2 skift kakel över bänkar. Antal eluttag alldeles för få både i kök och i resterande lägenhet. Ett mindre antal kök har genom åren delvis eller helt renoverats med nya skåpssnickerier, dessa kök har en bänkhöjd som mer motsvarar dagens standard.

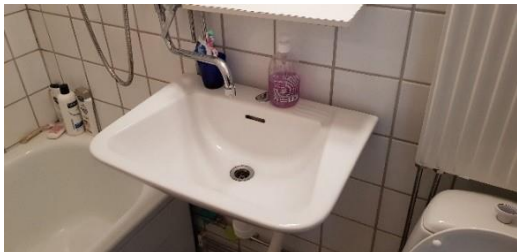
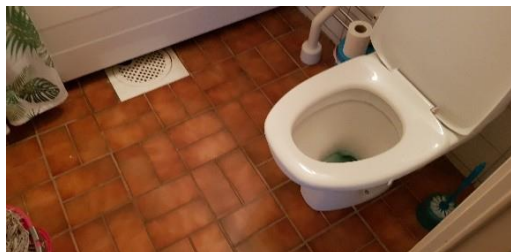
Badrum

Badrummen är små men funktionella, dock finns på flera ställen höga trösklar vilket försämrar tillgängligheten. Inga förberedelser finns för vattensäker installation av tvättmaskin. Generellt i badrummen är det klinker på golv och helkallade väggar. Vissa badrum har renoverats genom åren, pga bla vattensador.

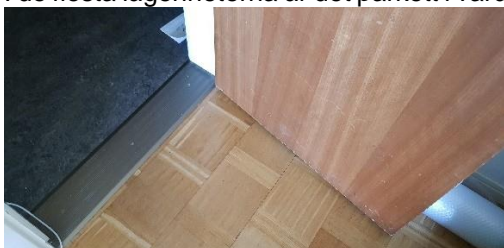
Ytskikt är i väldigt varierande skick och beror på när hyresgästen utnyttjat sitt HLU. I de flesta lägenheterna är det parkett i vardagsrum och linoleum i övriga rum.
