FÖRSTUDIE ARKITEKT

FASTIGHET KV BAGARTORP 11, 12, 13

ADRESS BAGARTORPSRINGEN 64-68, 72-76, 82-86

TID FÖR SYN 10/5-2021 (Tidigare inventeringar utförda 2015 och 2018)

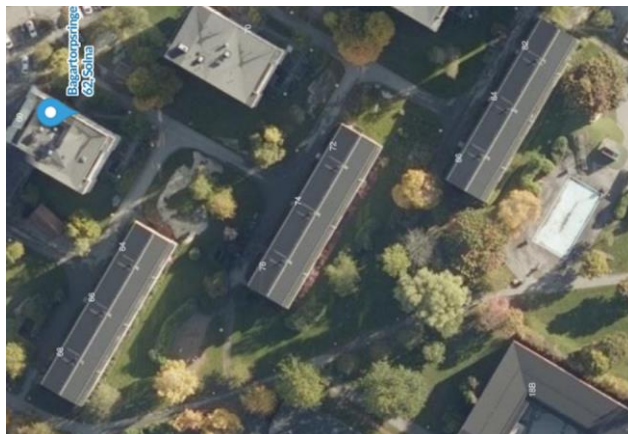
Tak:

Taken är i varierande skick och behöver åtgärdas på flera ställen. Taken byttes ut i samband med installation av smalhissar 1994. Konstruktionen för etapp 1 är ett enkelt systemtak av plåt på stålstomme. Det är helt oisolererat. Om tex fläktrum ska förläggas på vindarna behöver detta göras om. Nya takluckor i plåt monterades 2020. Se även tidigare utförd statusrapport från Roslagens Plåt-konsult. OBS att vissa åtgärder redan är utförda.

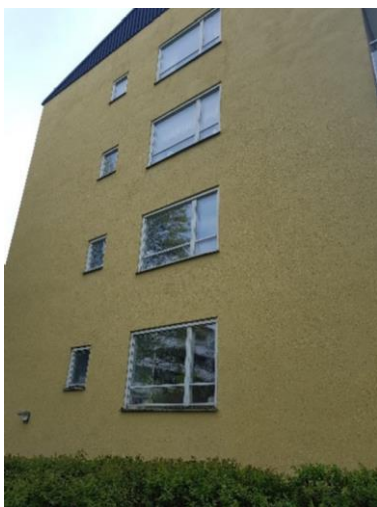
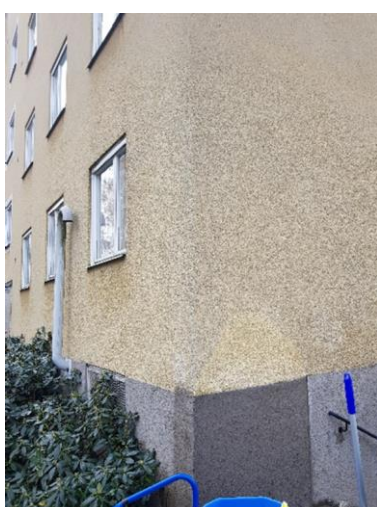
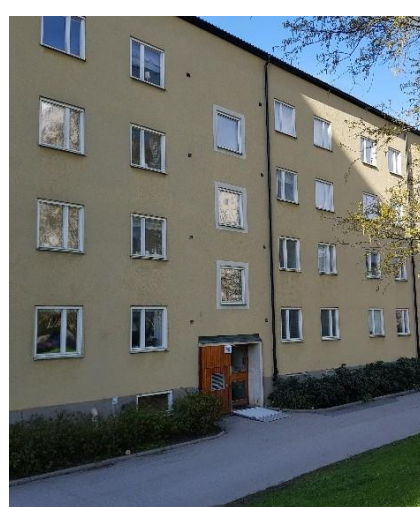
Fasader:

Stora putsflagor som funnits i fasaden ilagades i erforderlig omfattning 2020, gäller främst en gavelfasad på hus 13 där det var ett stort område med pustusläpp. Vissa sprickor förekommer fortfarande, men med de lokala ilagningarna har de värsta partierna åtgärdats. Se även tidigare utförd statusrapport från Breiman konsulter. OBS att vissa putsåtgärder redan har utförts.

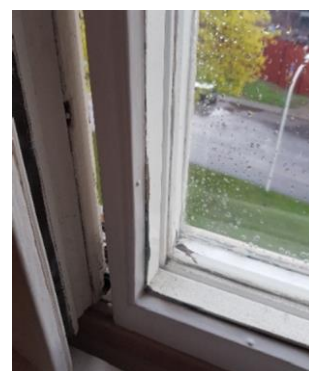
Fönstren renoverades i början på 90-talet med plåt på utsida karm samt kompletterades med en extra ruta. Enl. uppgift med ljudruta mot gatan. Karmar och beslag uppvisar skador och förslitning. Fönster och balkongdörrar är i varierande skick. Se fönsterrapport samt åtgärdsförslag utförd av Målerikontroll Stockholm AB.

Inbrottsgaller för källarfönster varierar i skick, rekommenderas att bytas ur säkerhetsskäl.

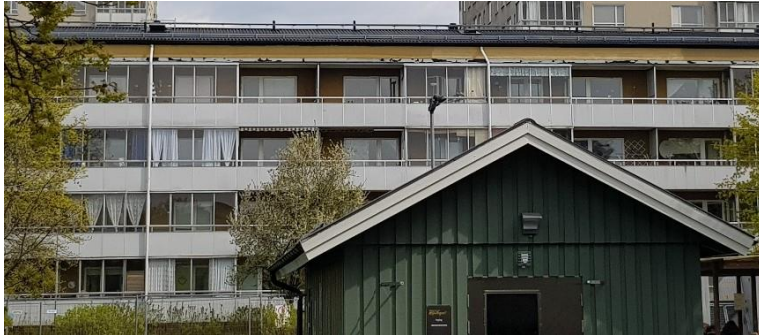
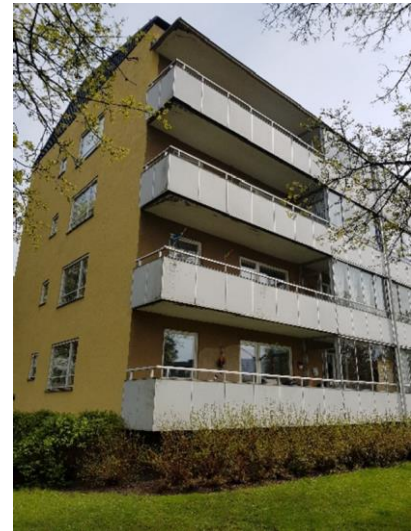
Balkonger och balkongräcken:

Balkongräcken och inglasning av balkonger gjordes i början på 1990-talet och de är i ok skick.

Bör utredas vidare om dessa bör bytas till en typ som mer anknyter till husens arkitektur i samband med en eventuell fasadrenovering. Balkongplattor se tidigare förstudie utförd av K.

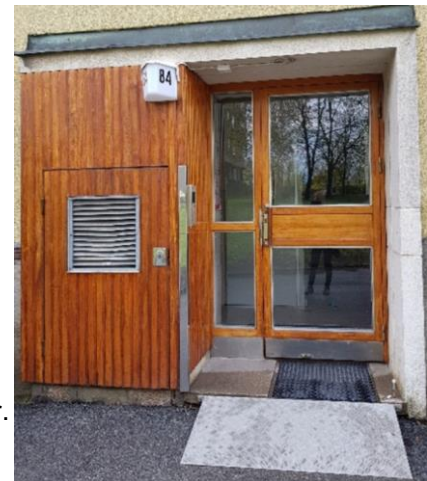
Entréer:

Portar och portomfattning är i original, utvändigt träpanel och portar lackades om 2020. Otäta entréportar som släpper ut en hel del värme.

Precis vid entrén finns generellt en höjdskillnad på ca 10-15 cm som borde kunna byggas bort i samband med renovering av husen. I vissa portar har man löst höjdskillnaden med en ramp, men ska den vara kvar bör den ses över så den uppfyller dagens krav. 2020 installerades nytt passage-system typ Aptus i samtliga portar.

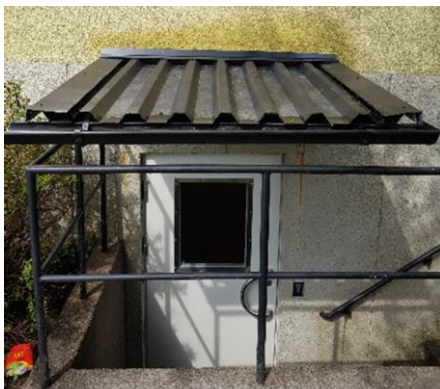
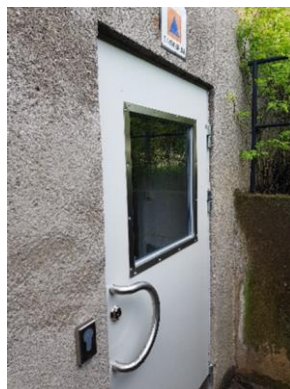
Skärmtak över källarentréer (vid tvättstugor) är relativt nya och i bra skick, men sitter ganska lågt. Det saknas även skärmtak över vissa källardörrar. Källardörrarna är bytta till glasade dörrar i stål. Man bör fundera på om man ska komplettera med skärmtak över dessa för att skydda dörren mot väder och vind för att förlänga livslängden.

Bedömd livslängd >10 år.

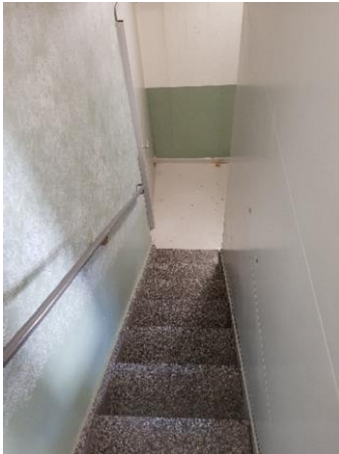
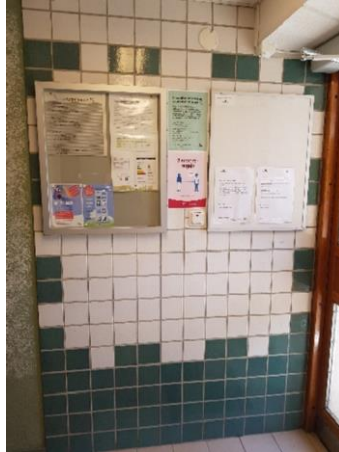
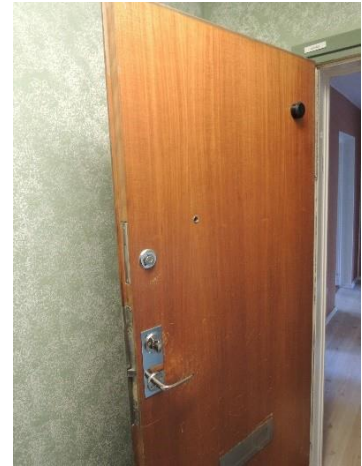
Trapphus

Trapphusen är generellt i gott skick, men väldigt trånga till följd av installation av smalhissar. På entréplan är väggar kakelklädda och det är klinkergolv. Resterande väggar i trapphus är målade och det är terazzogolv. Räcken och handledare är generellt i gott skick, men handledare bör målas om i kontrast mot väggar för att underlätta för synnedsatta. Kontrastmarkering i trappor saknas. Räckets på översta planet är för lågt och bör höjas till 1100 mm enl dagens standard.

Infällda skrapgaller är i varierande skick och kan behöva bytas. Lägenhetsdörrar är av olika status, vissa har bytt till säkerhetsdörrar, andra har originaldörrar kvar. De senare bör bytas av säkerhets- och ljudskäl.

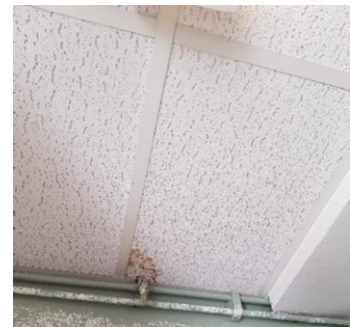
Undertak i trapphus

Idag är det demonterbart akustikundertak (600x600 A-kant) i trapphusen. Plattorna uppvisar vissa skador, men är generellt i ok skick.

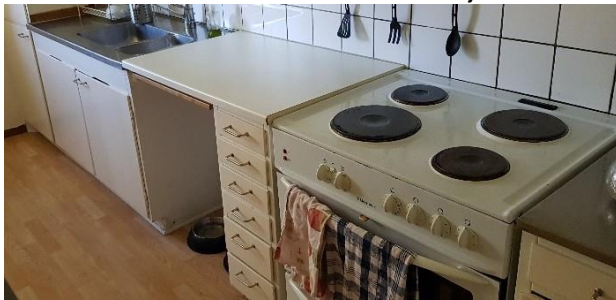
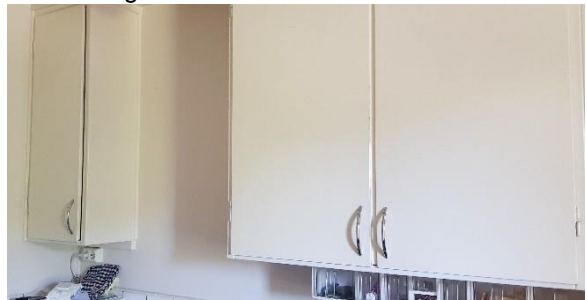
Kök

De flesta lägenheterna har kvar originalköken. Dessa kökssnickerier är platsbyggda och klarar många gånger inte en demontering för senare återmontering i samband med stambyte. Diskbänkhöjd för låg enligt dagens standard, ca 850mm. Ingen vattensäker förberedelse för diskmaskiner finns. Spiskåpa saknas i de flesta köken vilket leder till os och nedsmutsning i lägenheterna. Bänkbelysning saknas. Generellt 2 skift kakel över bänkar. Antal eluttag alldeles för få i både kök och resterande lägenhet. Ett mindre antal kök har genom åren delvis eller helt renoverats med nya skåpsnickerier, bla pga vattenskador. Dessa kök har en bänkhöjd som mer motsvarar dagens standard.

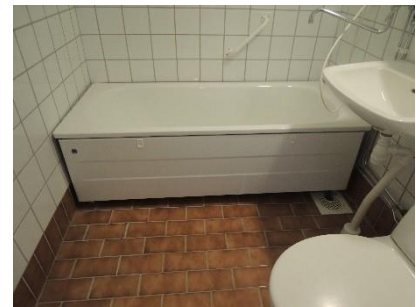
Badrum

Badrummen är små men funktionella, dock finns på flera ställen höga trösklar vilket försämrar tillgängligheten. Inga förberedelser finns för vattensäker installation av tvättmaskin. Generellt i badrummen är det klinker på golv och helkaklade väggar. Vissa badrum har renoverats genom åren, pga bla vattenskador.

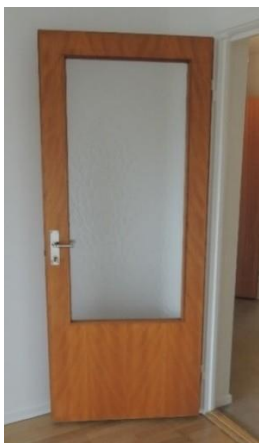
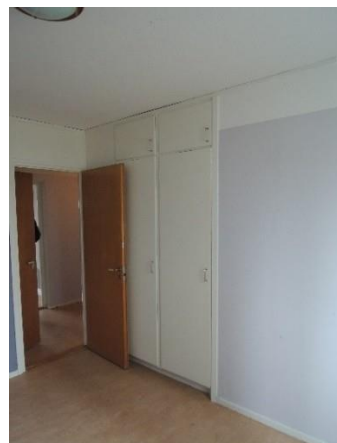
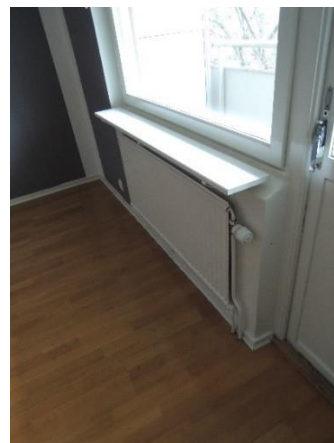
Övriga ytskikt i lägenheterna:

Innerdörrar av gabon varierar i skick, vissa är utbytta alternativt omlackerade men andra är mycket slitna.

Ytskikt är i väldigt varierande skick och beror på när hyresgästen utnyttjat sitt HLU. I de flesta lägenheterna är det parkett i vardagsrum och linoleum i övriga rum.
