Bostadsstiftelsen Signalisten i Solna

**Ettapp 2,
Hus 14,15 och 16**

Bagartorp

Förstudie

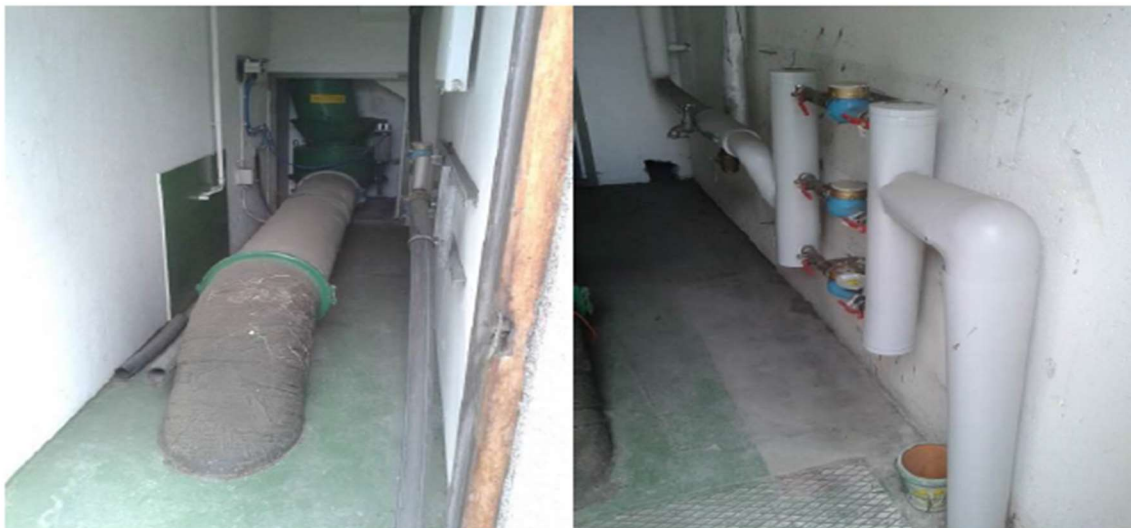
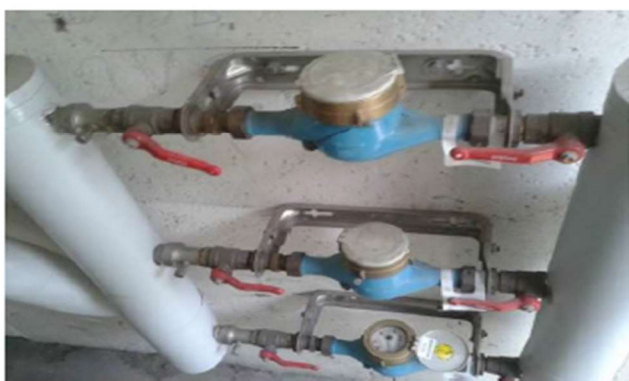
Alla tre serviser är i relativt gott skick, de är utbytta omkring 2005, och bedöms vara funktionsdugliga. Kallvattenserviser inom huskropp med tillhörande vattenmätare behålls. Gamla rörledningar efter vattenmätare inom teknikrummet byts ut.

*Bilder på gemensamt sopsug- och vattenmätarrum.
Bilder visar inkommande servis för tappkallvatten och tillhörande vattenmätare.*

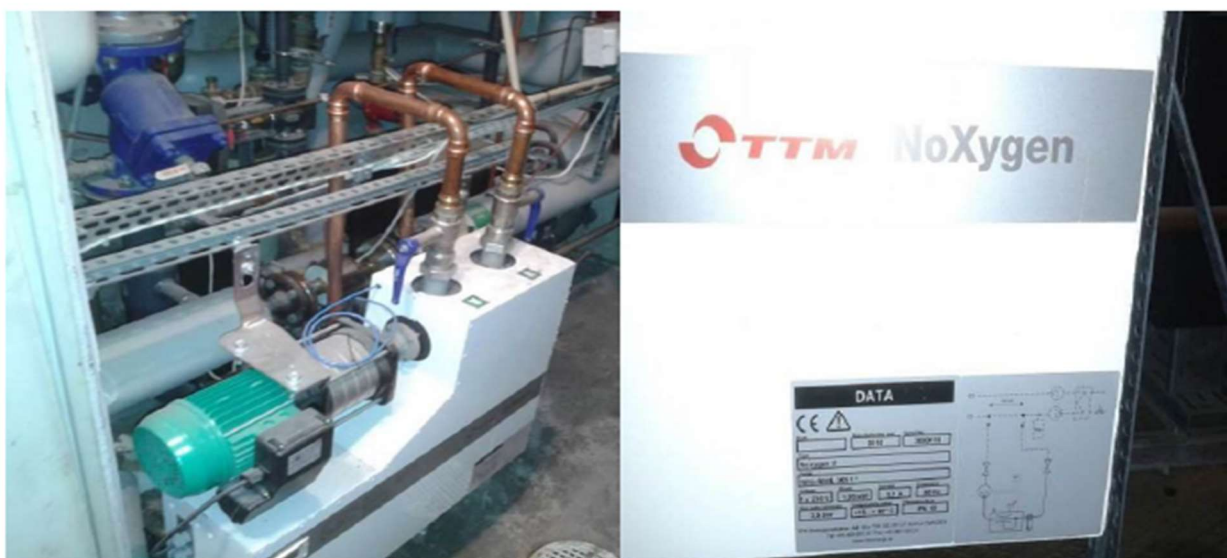
Bild på undercentral i hus 14 som är kompletterad med stationär avgasare för värmesystemet.

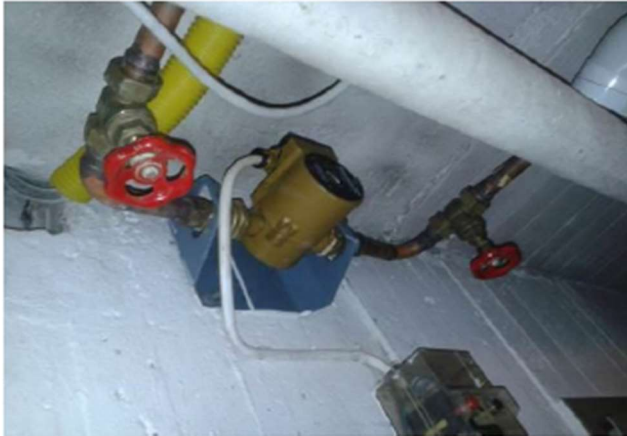
Bild på kompletterad VVC-pump i källarstråk för hus 16.

Varmvattencirkulation slutar i källarplan vid schaktuppgång och finns ej draget till respektive lägenhet eller i befintliga schakt.

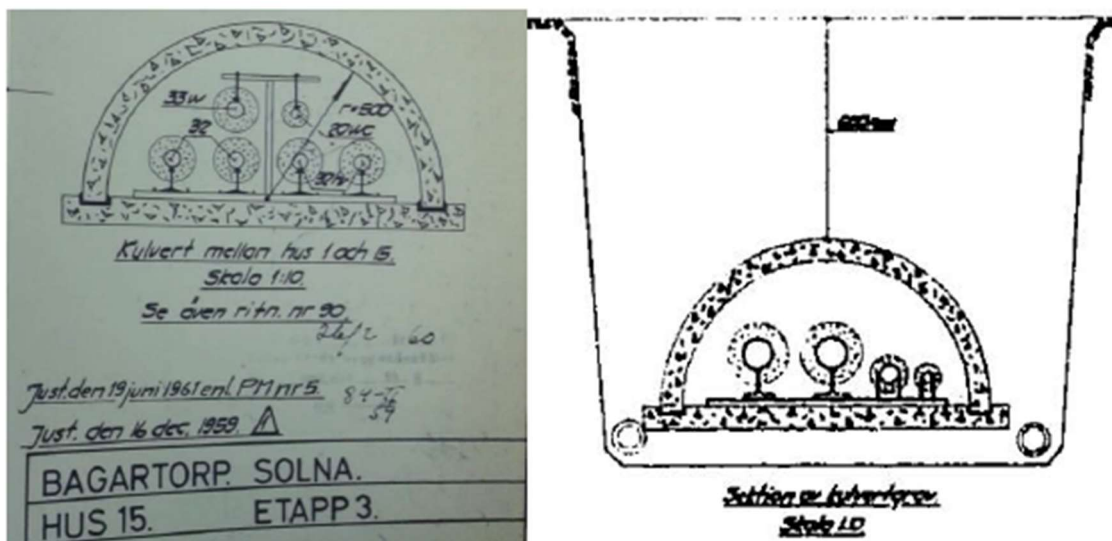
Bild på principsektion av befintliga kulvertar mellan hus.

Nuvarande kulvertledningar är original sedan huset byggdes på 60-talet. Den tekniska livslängden för dessa bedöms till 40-80 år och bör därför grävas upp och bytas ut i sin helhet.

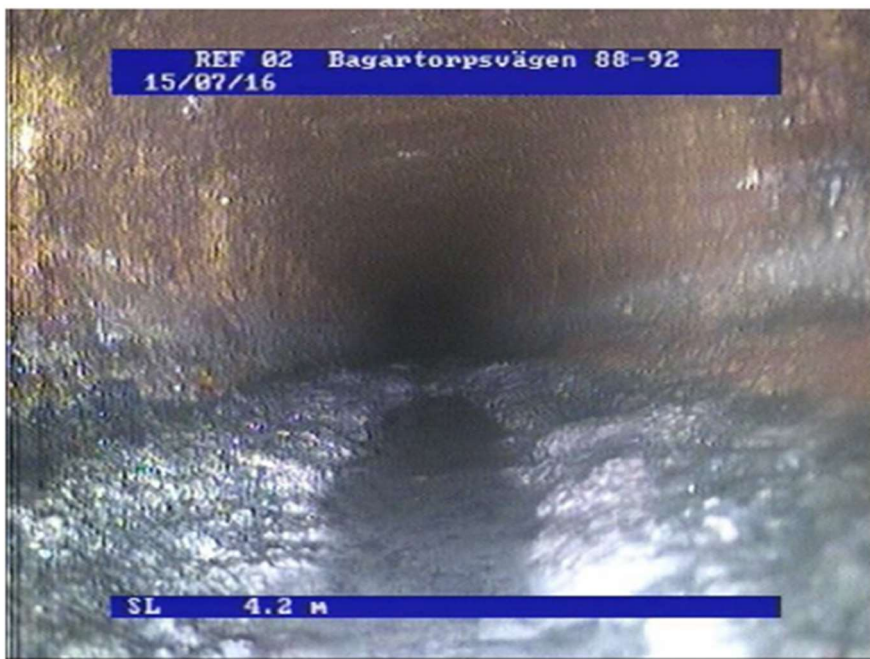
Bild på liggande S110 samlingsledning i gjutjärn under platta hus 14.

Bilden visar kraftiga utfällningar och ledning i dåligt skick.

Det föreslås att filmning, inspektion och ett expertutlåtande rörande skicken på spillvattenrör under plattan, detta för att se om det går att relina dessa. Det mest troliga är att skicket är så pass illa att de behöver bilas upp och bytas ut helt.

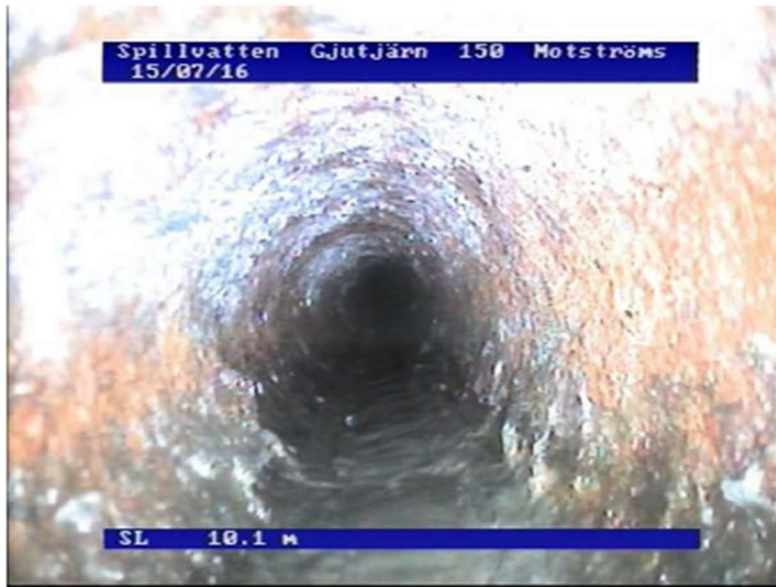
Bild på liggande S160 samlingsledning i gjutjärn under platta hus 15 som försörjer garageutrymmen. Bilden visar utfällningar och ledning i dåligt skick.

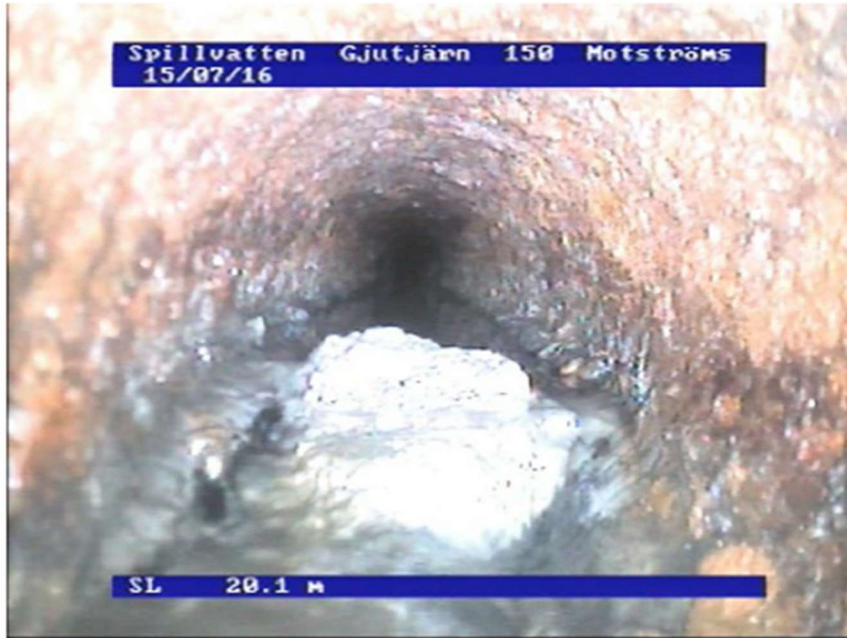
Bild på liggande S160 samlingsledning i gjutjärn under platta hus 16.

Bilden visar ledning i mycket dåligt skick och främmande föremål som fastnat.

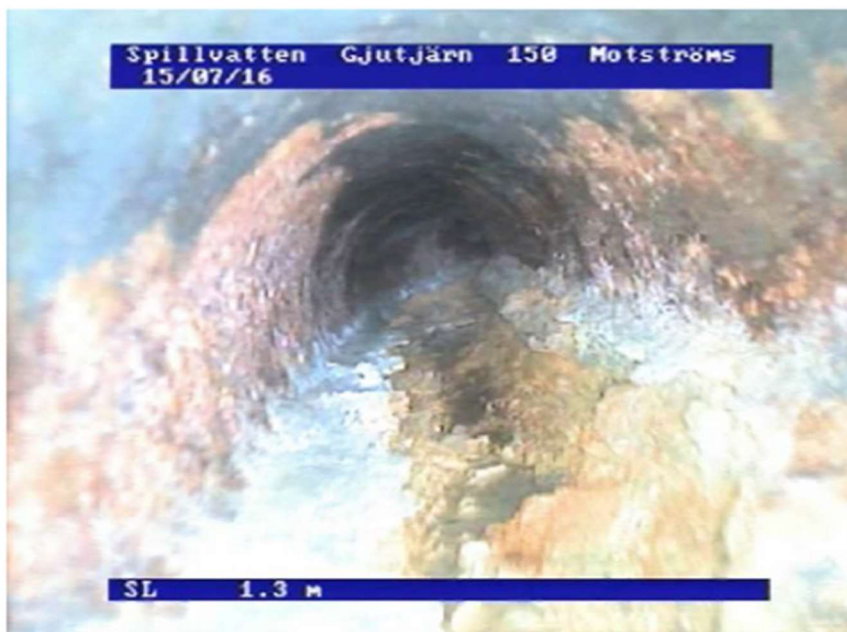
Bild på liggande S160 samlingsledning i gjutjärn under platta hus 14 som försörjer garageutrymmen. Bilden visar mycket kraftig ansamling av utfällningar och ledning i mycket dåligt skick.

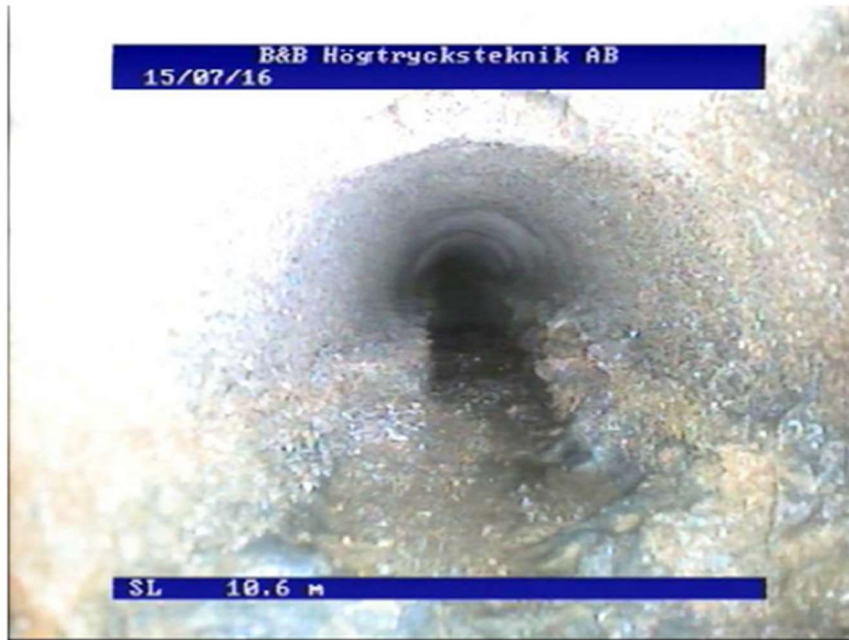
Bild på liggande S160 samlingsledning i gjutjärn under platta hus 15.

Bilden visar mycket kraftig ansamling av utfällningar och ledning i dåligt skick.

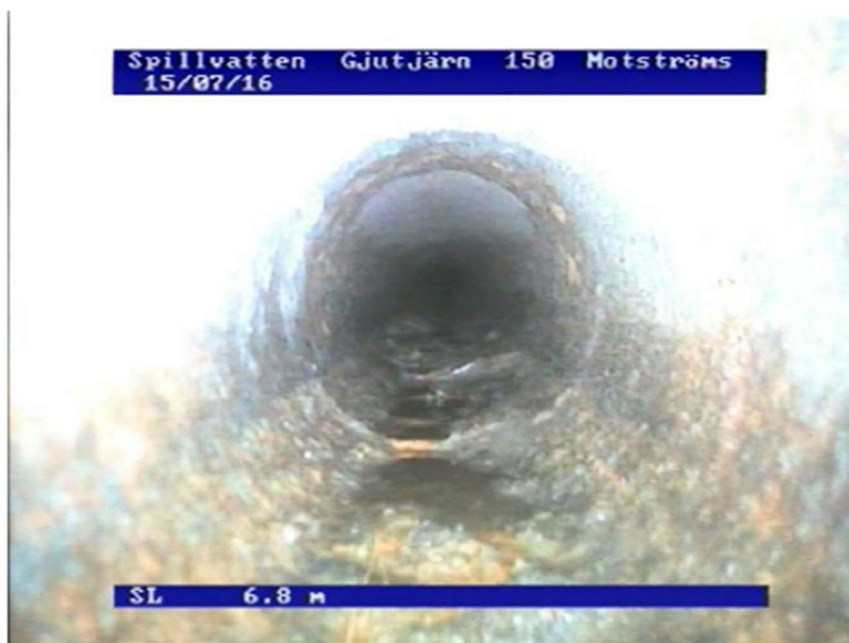
Bild på liggande S160 samlingsledning i gjutjärn under platta hus 15.

Bilden visar utfällningar och ledning i dåligt skick.

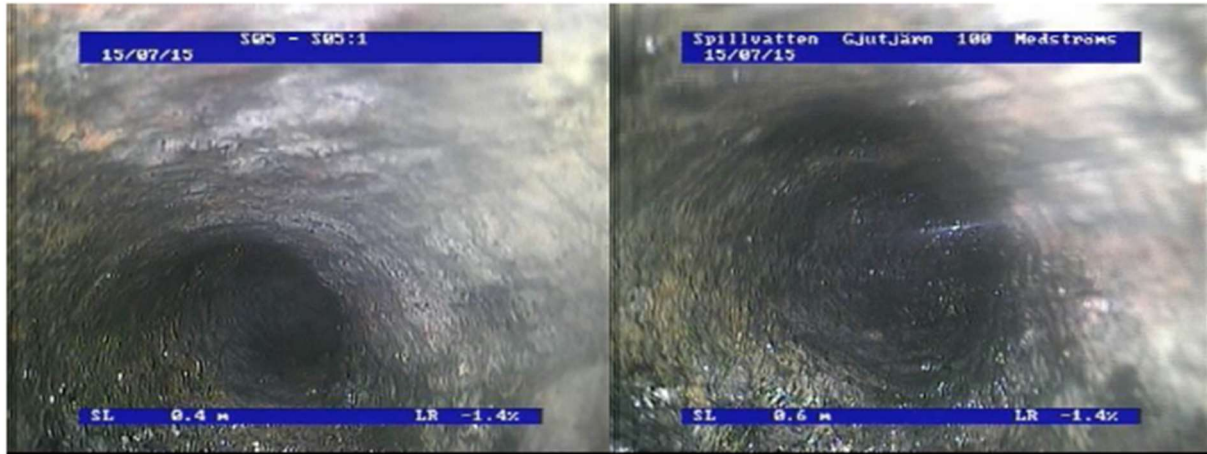
Bilder på stående S110 stamledning i gjutjärn för hus 16.

Bilder visar kraftiga utfällningar och ledningar i dåligt skick.

Nya spillvattenrör av gjutjärn utförs i befintliga schaktlägen till varje lägenhet.

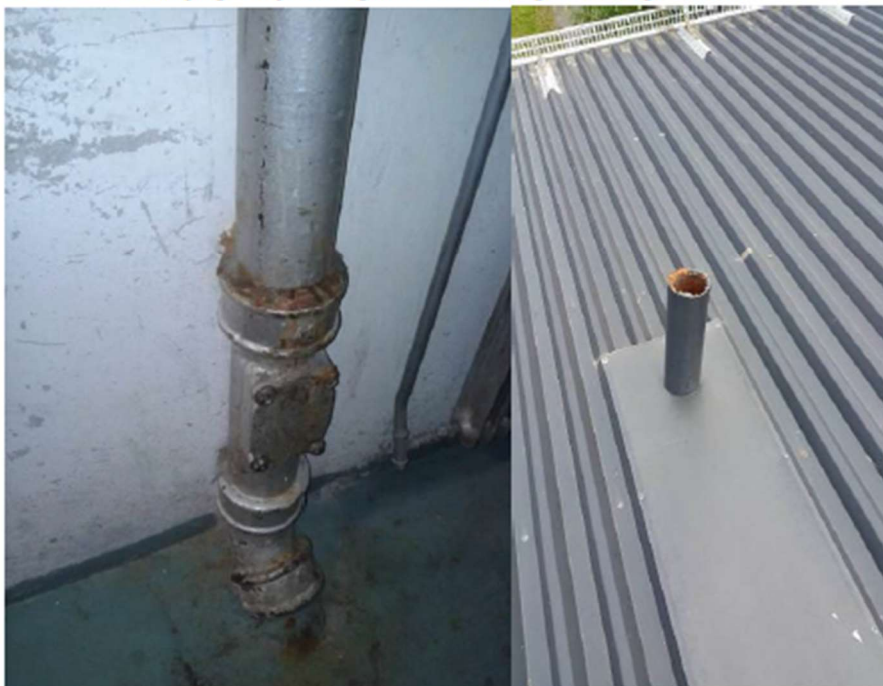
Bild på spillvattenstam i originalskick med renslucka samt bild på luftning för spillvattenstam. Observera kraftig korrosion på insida av ledning.

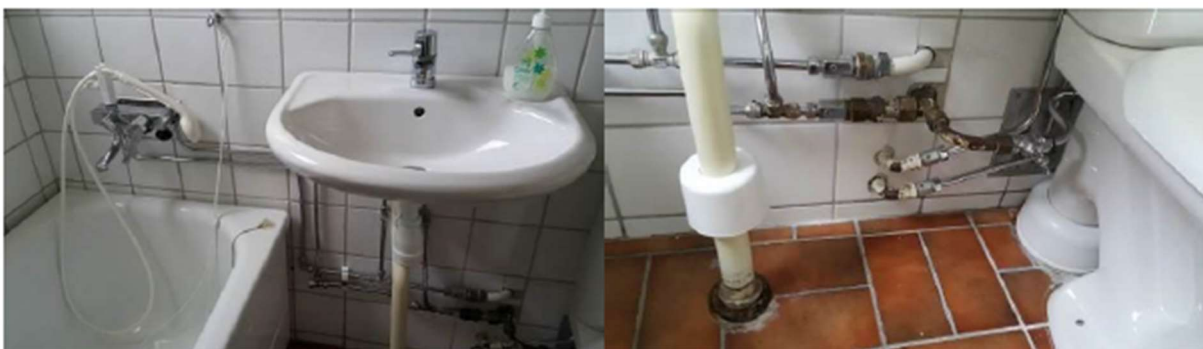
Bild på befintlig sanitetsutrustning och anslutning befintligt schakt i badrum för typlägenhet.

Samtliga sanitetsenheter, blandare och armaturer för tappvatten bedöms behöva bytas ut i sin helhet. I undantagsfall kan enstaka sanitetsenheter som nyligen installerats i samband med nya hyresgästanpassningar behållas. Enligt beslut från Signalisten behålls för varje hus endast ett städutrymme i källarplan. Övriga allmänna våtgrupper förutom tvättstugor utgår. VVS-installationer och sanitetsutrustningar i tvättstugor bedöms kunna behållas samt bytas ut först i samband med nästa ordinarie utbyte av utrustning. Undantag är golvbrunnar som bör bytas i samband med ombyggnad för att minska risken för vattenskador.

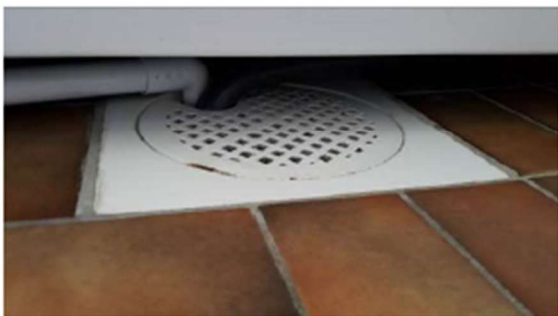
Bild på befintlig golvbrunn i badrum för typlägenhet.

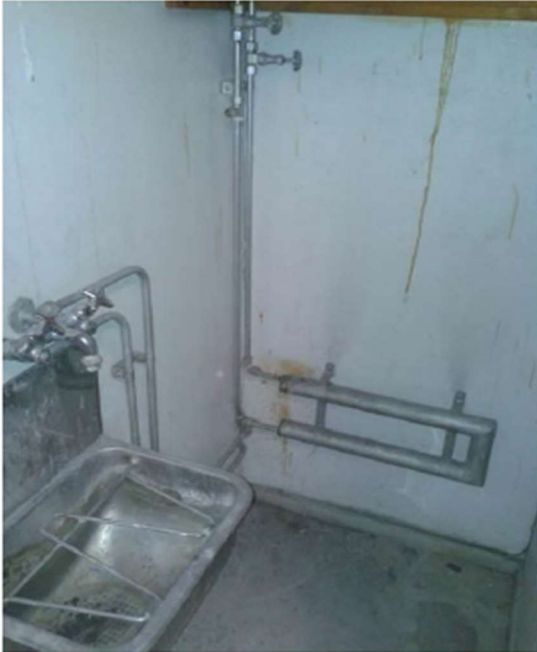
Bild på befintlig sanitetsutrustning från 1960-tal i städutrymme.

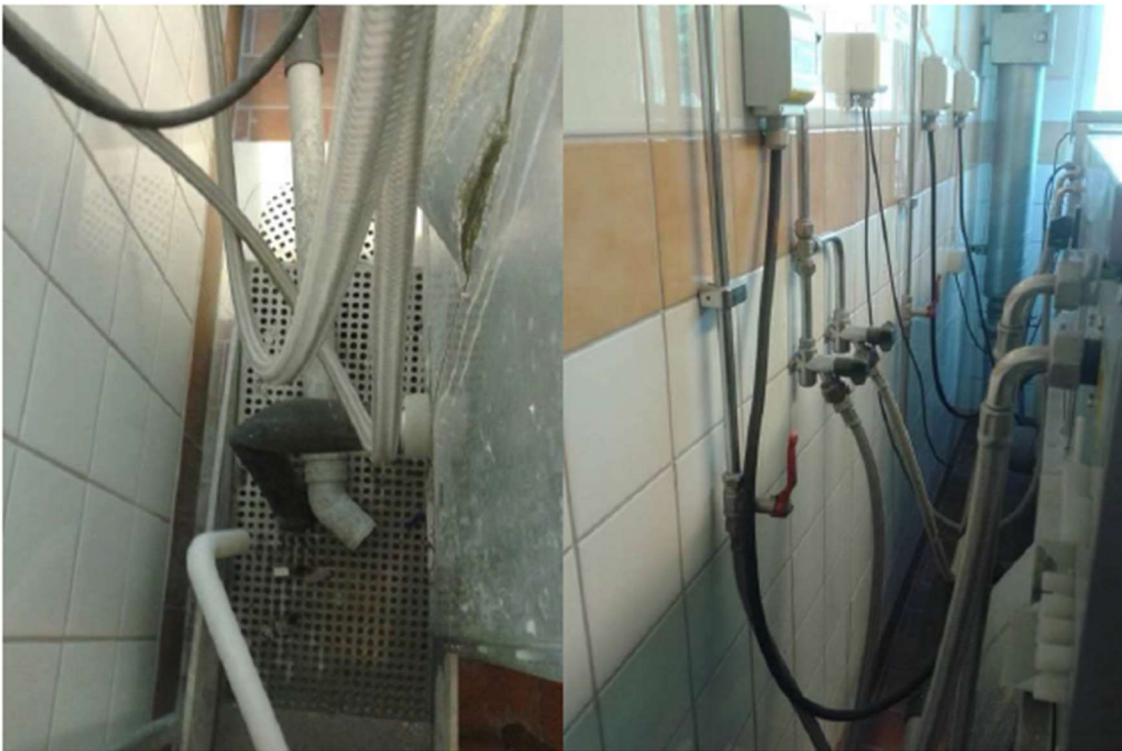
Bild på luddlåda samt på rördragningar & tappventiler till tvättmaskiner i tvättstuga.

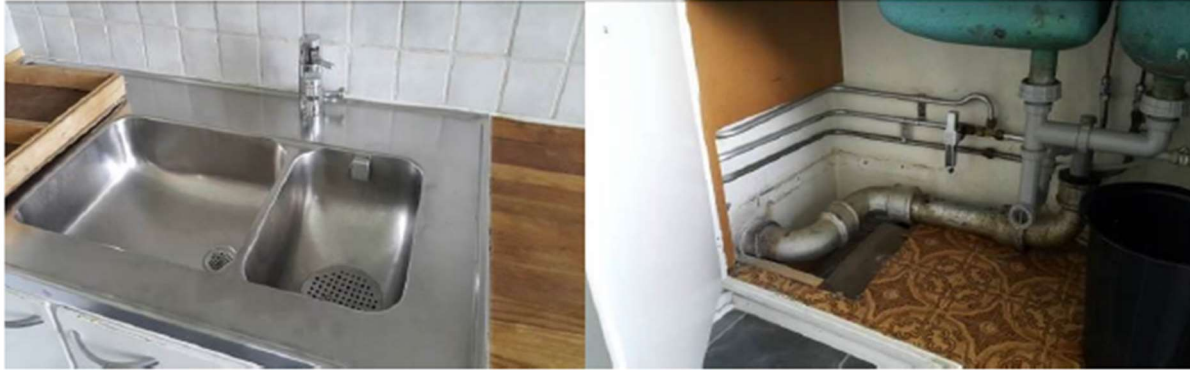
Bild på befintlig sanitetsutrustning, anslutning schaktledning och befintlig varmvattenmätare i kök för typlägenhet.

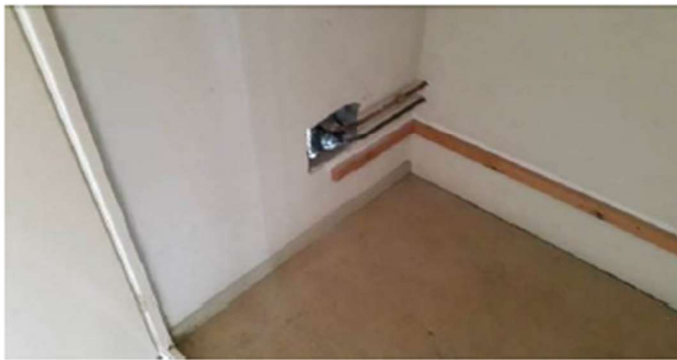
Bild på anslutning baksida av befintligt schakt för toalett i typlägenhet. Bilden är tagen inuti klädkammare.

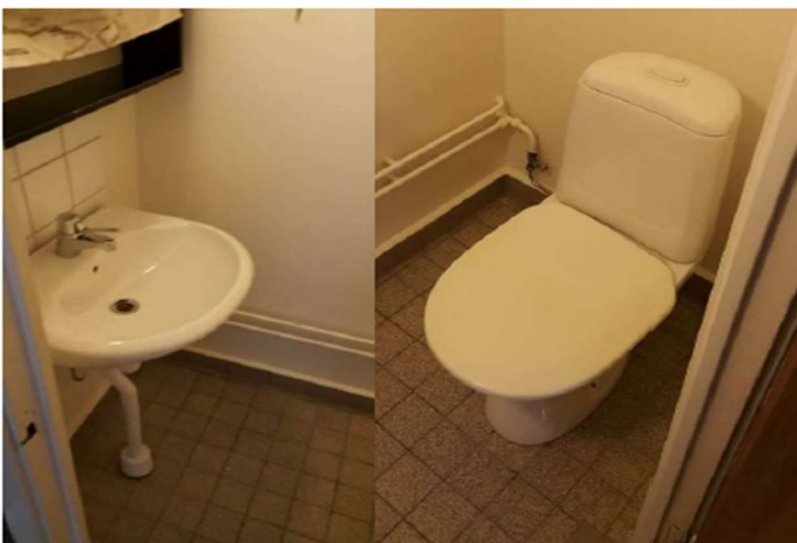
Bild på befintlig sanitetsutrustning i toalett för typlägenhet.

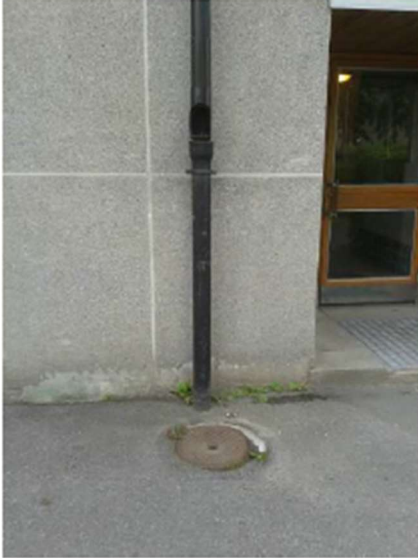
Bild på utvändigt stuprör samt rensbrunn.

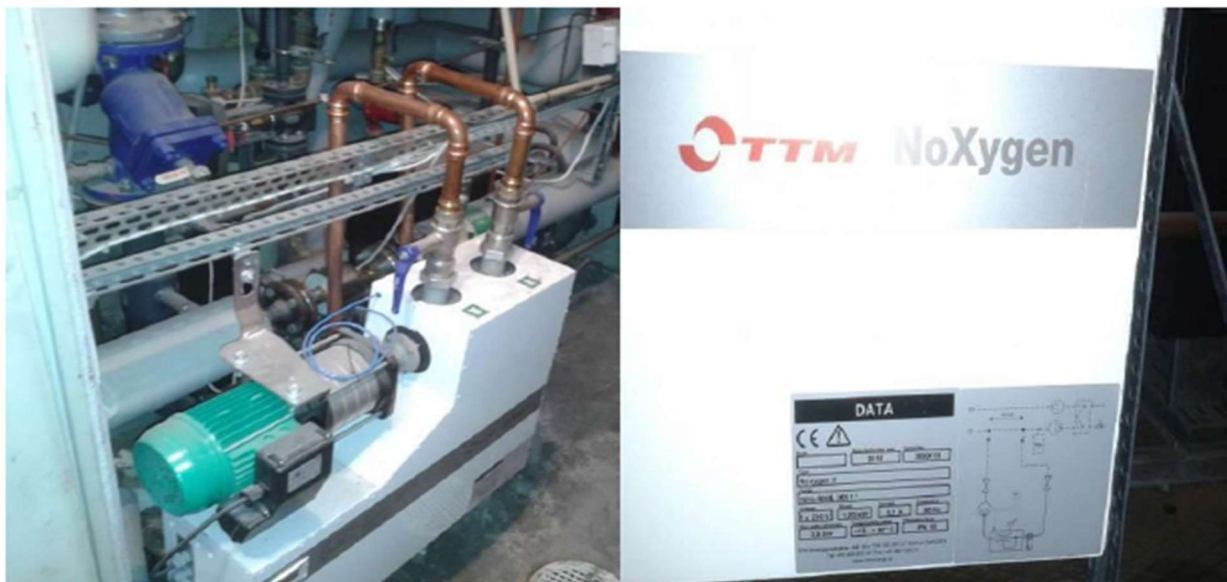
Befintlig undercentral med dess stationära avgasare bedöms kunna behållas utan någon åtgärd. Dokument påvisar att undercentralen byggts om omkring år 2005.

Bild på undercentral i hus 14 som är kompletterad med stationär avgasare för värmesystemet.

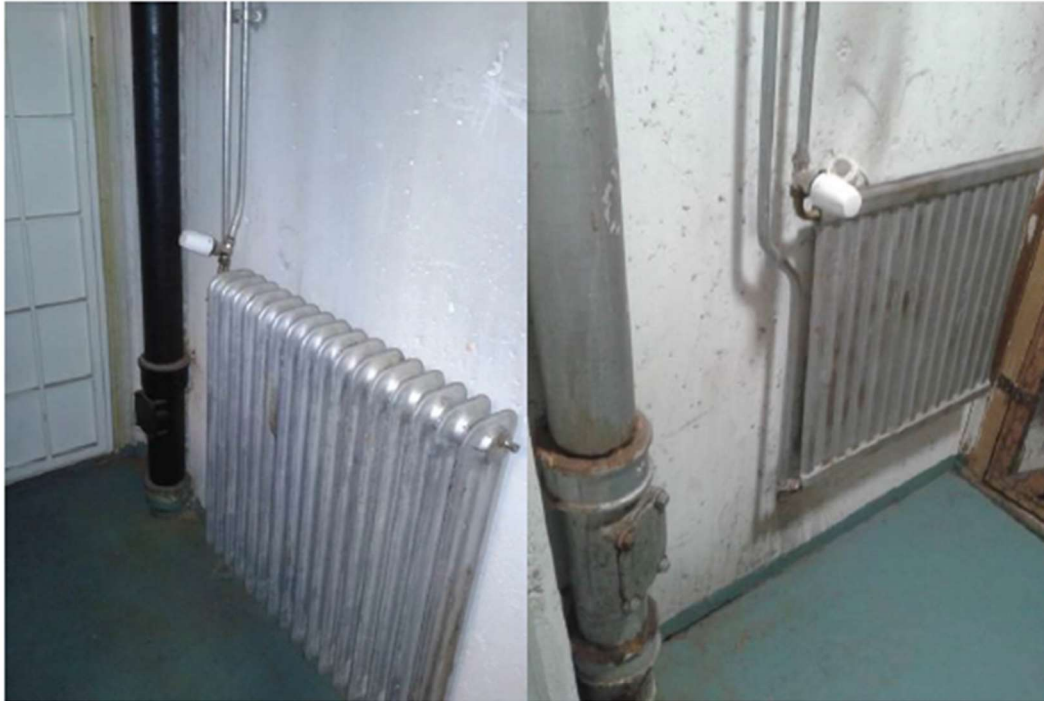
Bild på originalradiator och äldre utbytt radiator med nya termostater i källarutrymme.

Värmerör, radiatorer och värmeinstallationer börjar bli uttjänt och bedöms ej klara sig på ett 40årsperspektiv utan att bytas ut, iom detta så byts det ut i sin helhet. Nya värmestammar av koppar- eller stålrör dras synligt längs fasadvägg delvis enligt befintliga stamlägen.

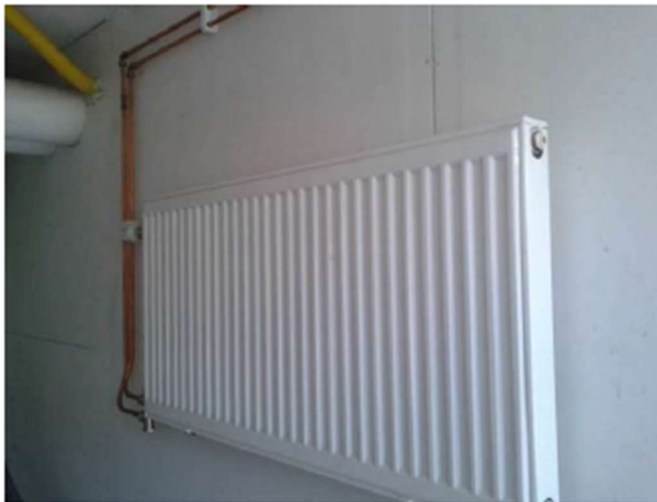
Bild på utbytt radiator i gemensamt sopsug- och vattenmätarrum.

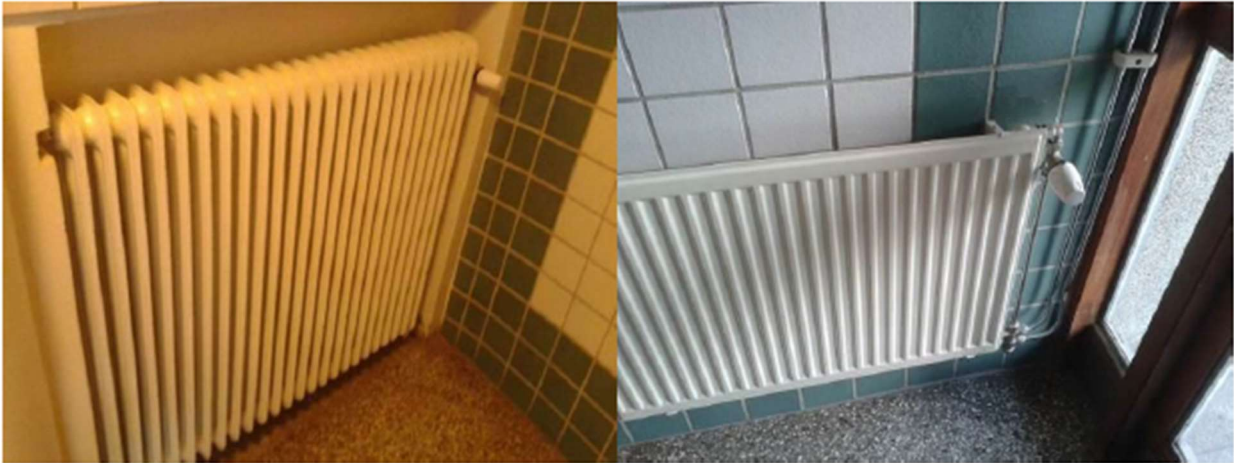
Bild på originalradiator med ny termostat samt ny radiator i trapphus.

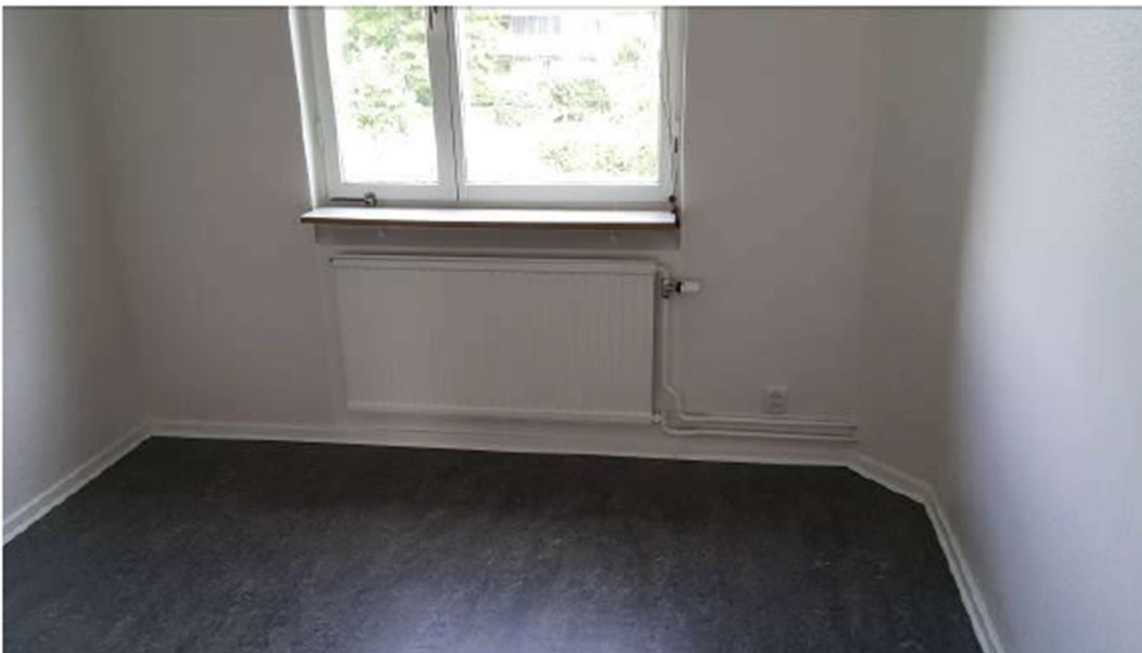
Bild på nyare utbytt radiator i sovrum för lägenhet.

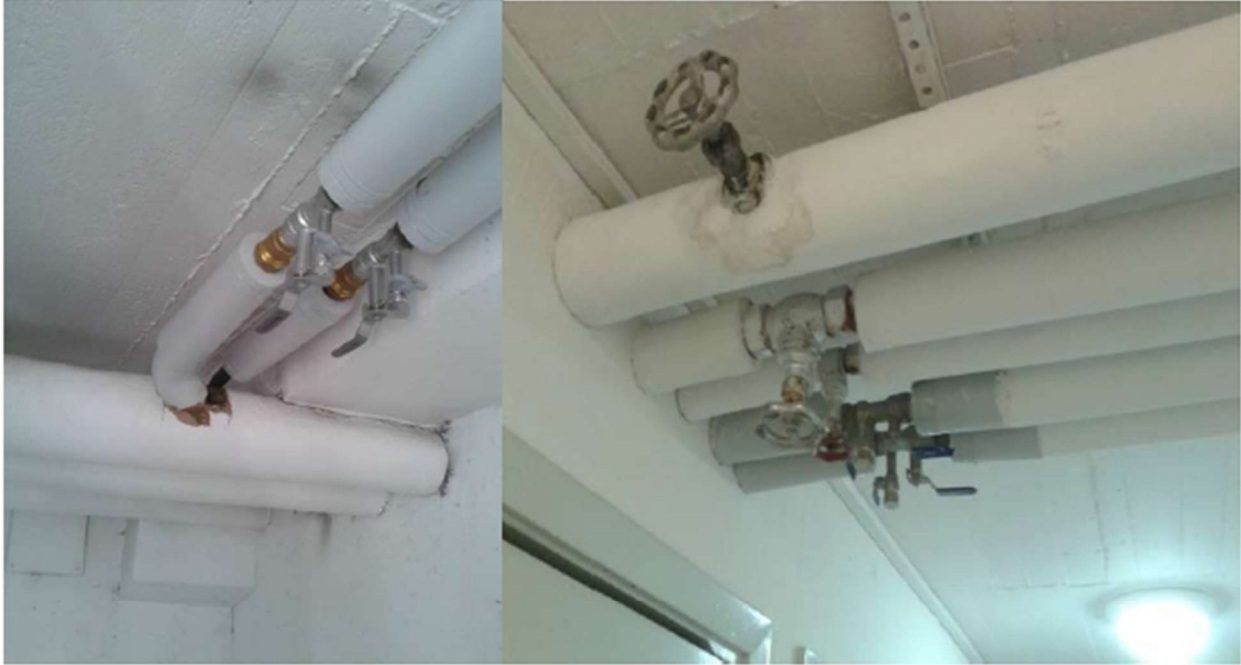
Vänster bild: Bild på kall- och varmvattenavstick i cykelförråd.

Dessa är omisolerade och med nya avstängningsventiler.

Höger Bild: Bild på värme samt kall- och varmvattenavstick i källarkorridor.

Dessa är originalisolerade och med gamla ventiler. Observera tecken på vattenskada vid ventiler.

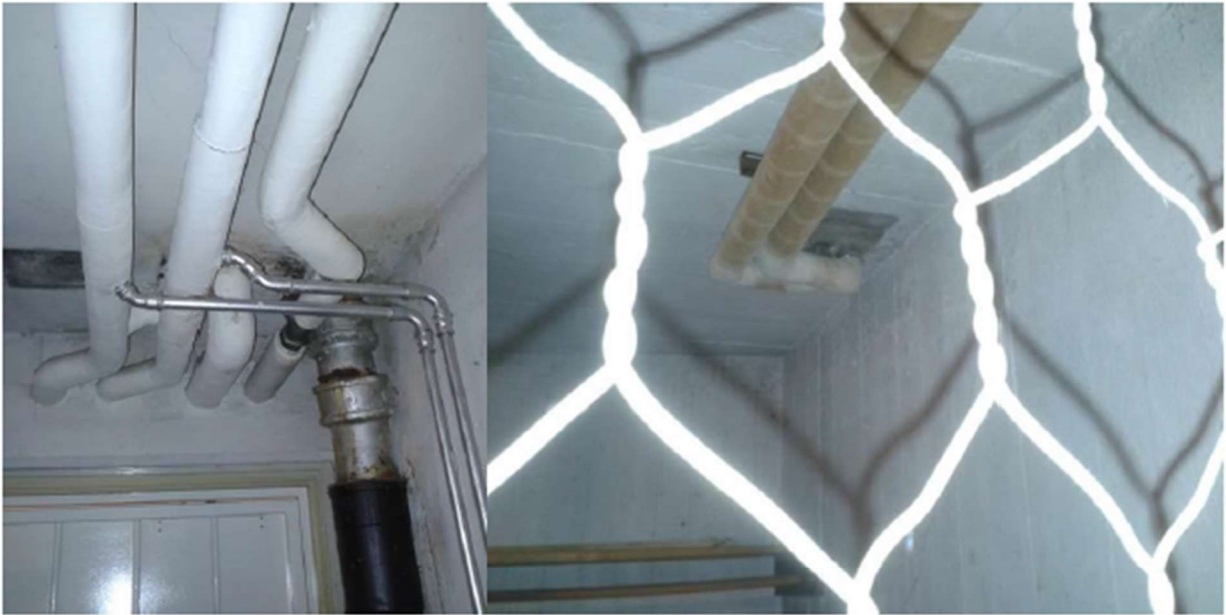
Tappvatten och värmeledningar bedöms vara undermåligt isolerade med dagens mått och ska asbestsaneras i samband med rivning.

Bild på värmerör i källare med originalisolering och oisolerade avstick till radiator.

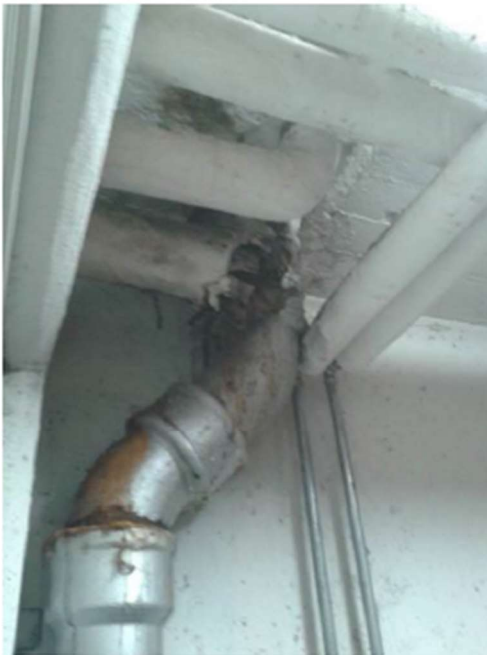
Bild på skadad isolering för tappvattenrör i källarutrymme.

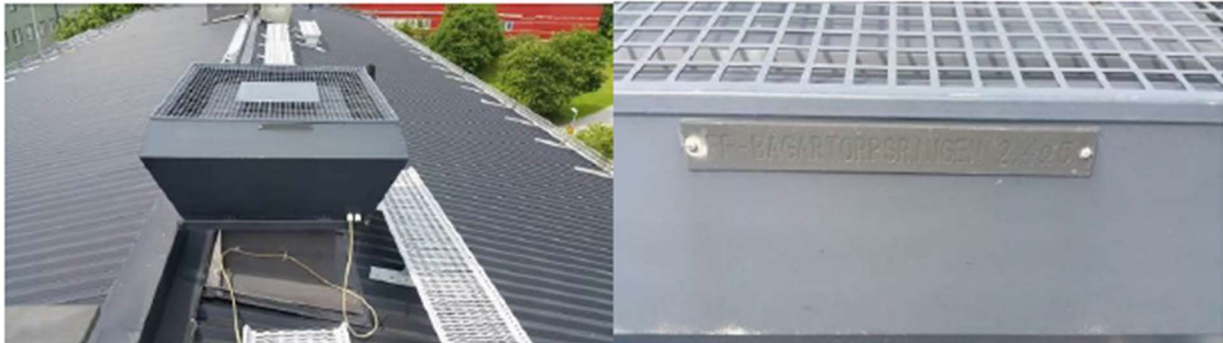
Bild på befintlig frånluftsfläkt och dess märkplåt.

Befintliga frånluftsfläktar demonteras och ersätts med ett nytt FX-aggregat.

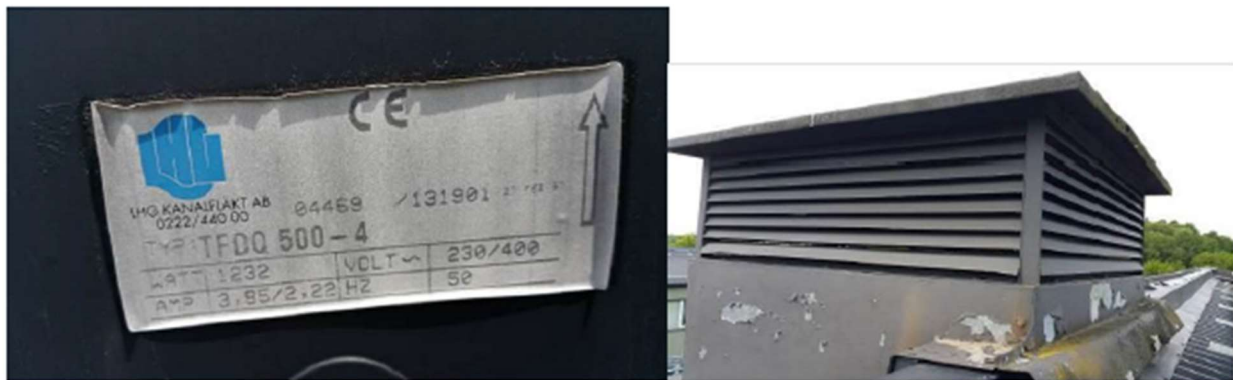
Bild på tekniska data för befintlig frånluftsfläkt och befintliga ventilationshuvar på tak.

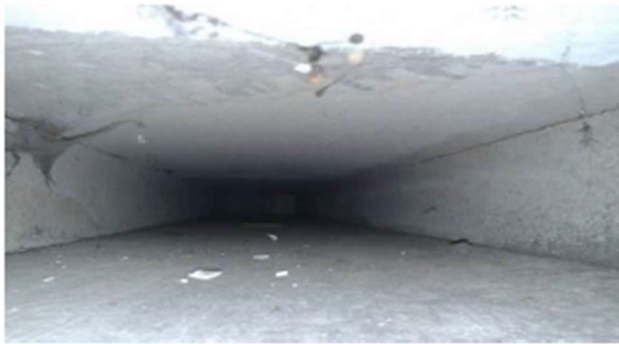
Bild på skick inuti befintlig eternitkanal.

Utföra täthetskontroll på befintliga kanaler ifall det finns önskemål att utreda om dessa kan behållas. Man bör beakta att dessa innehåller eternit och att det då bör undvikas att dra tilluft i dessa kanaler samt att återvinna frånluft via eventuell roterande växlare. Att relinera dessa om de är otäta utreds. Riskanalys och konsekvenser av asbest bör utredas vidare och tas beslut av miljökonsult.

Befintliga kanaler asbestsaneras och byggs igen. Befintliga eternitkanaler i källarutrymmen rivs och ersätts med nya spirokanaler i varmförzinkad stålplåt. Helt nya separata frånluftskanaler i nya schaktlägen inne i lägenheter utförs. Detta innebär fler håltagningar och önskad materialkostnad, dock är det en långsiktig och hållbar lösning.

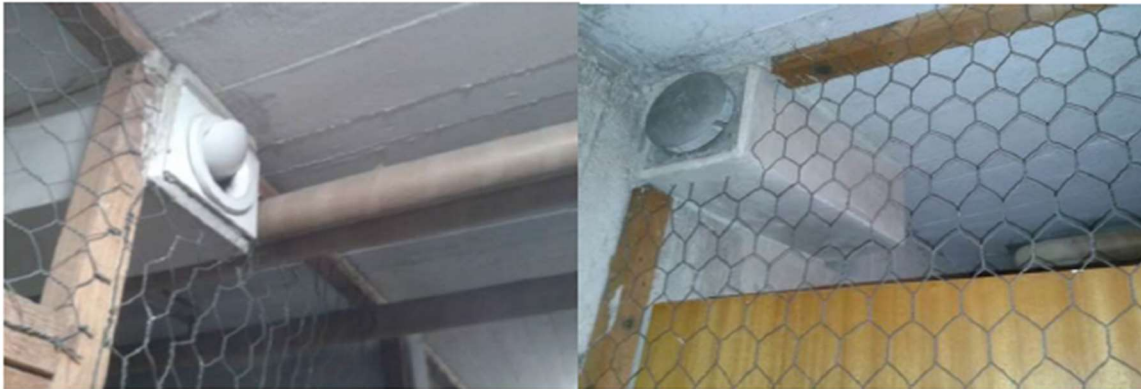
Bild på eternitkanaler i källarutrymmen med frånluftsventil samt original självdragsventil

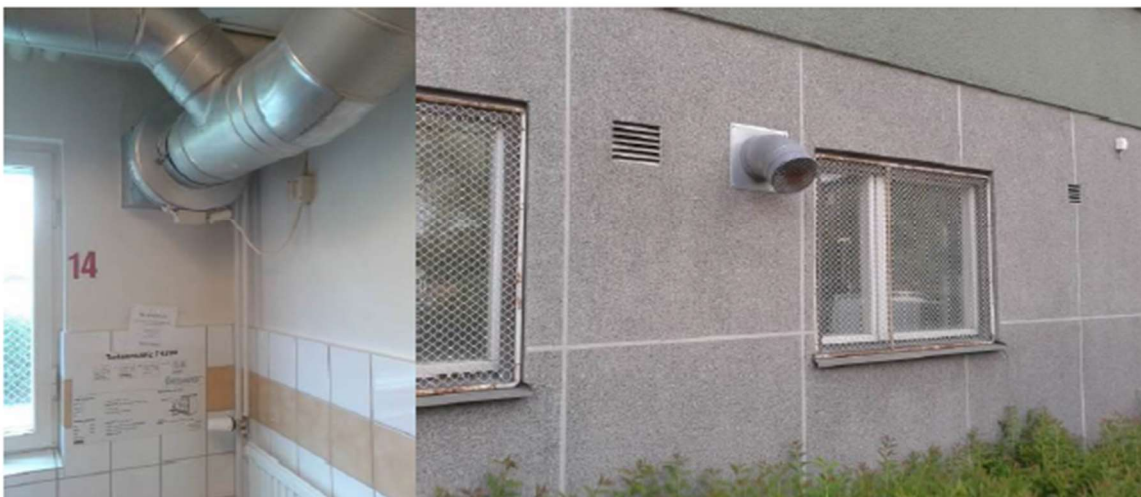
Bild på separat frånluftsfläkt för tvättstuga samt utblåskanal på fasadvägg.

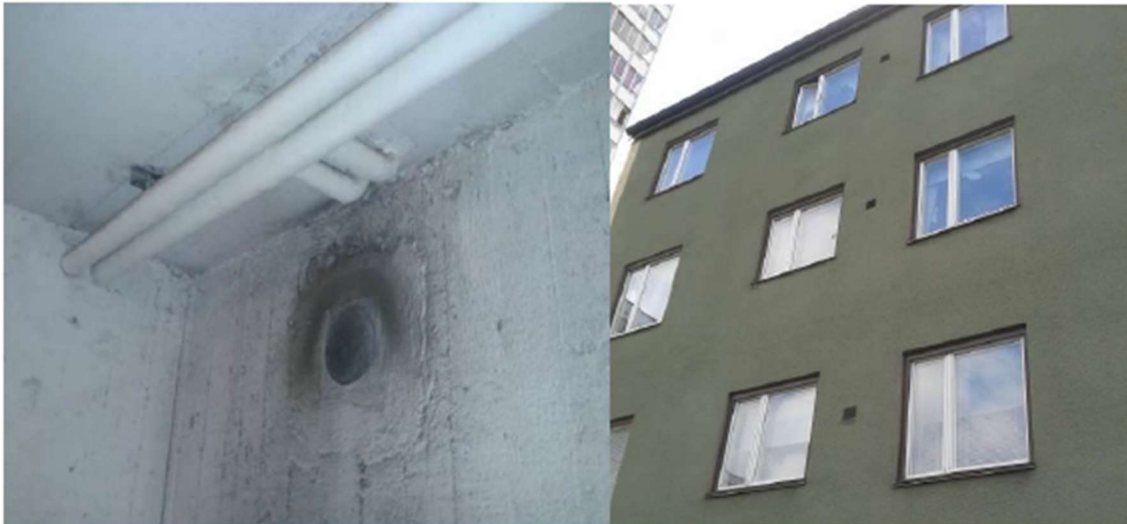
Vänster bild: Bild på friskluftsventil i fasadvägg för källarurymme.

Höger bild: Bild på fasadvägg med luftintag för köksskaffereri.

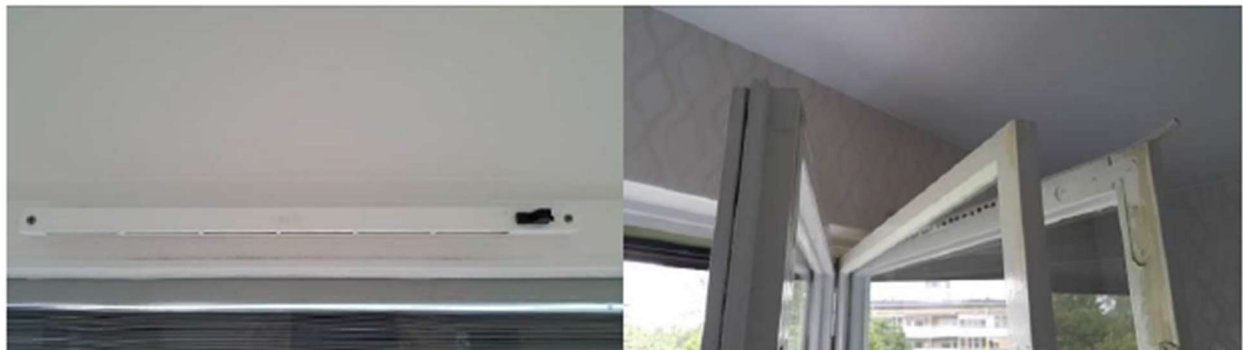
Bild på befintliga friskluftsventiler samt håltagningar i fönsterkarm.

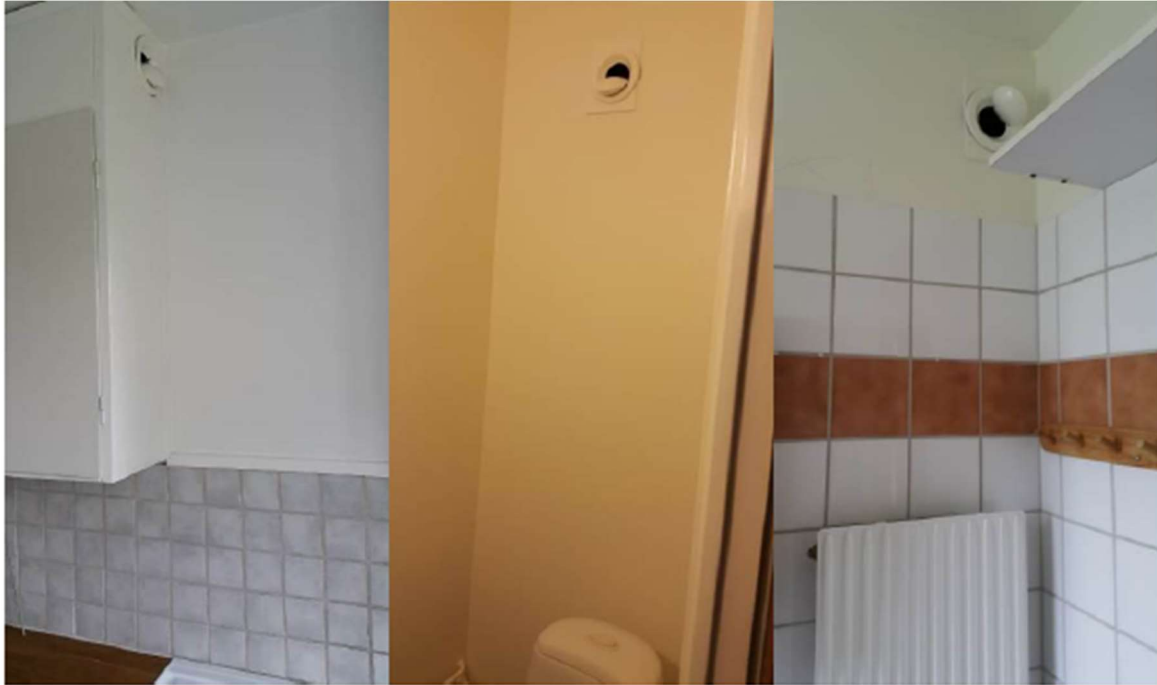
Bild på befintlig friskluftsventil i kök, toalett och badrum.

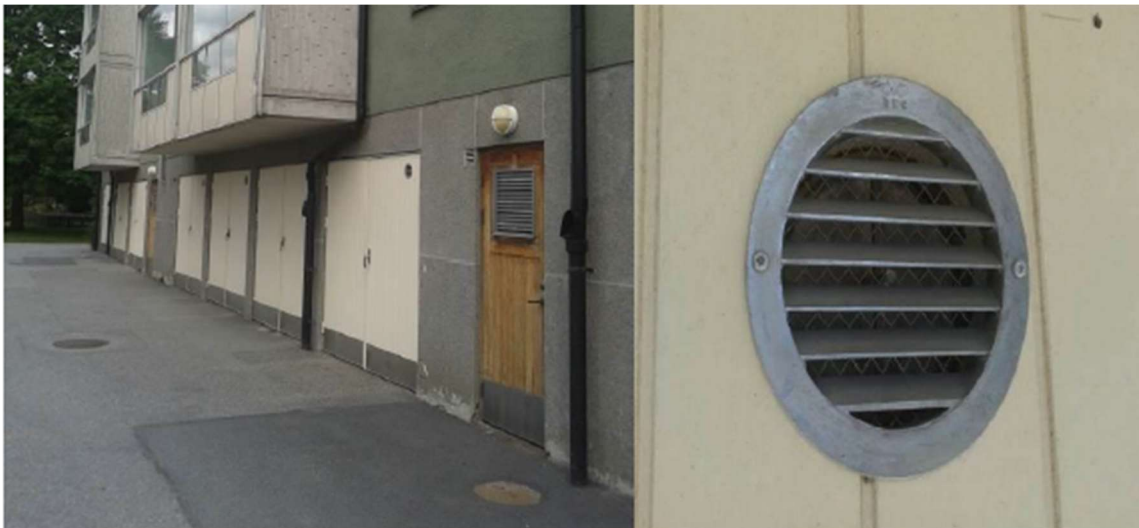
Bild på fasad med stuprör, dörrar till garage samt närbild på ventilationsgaller i garagedörr.

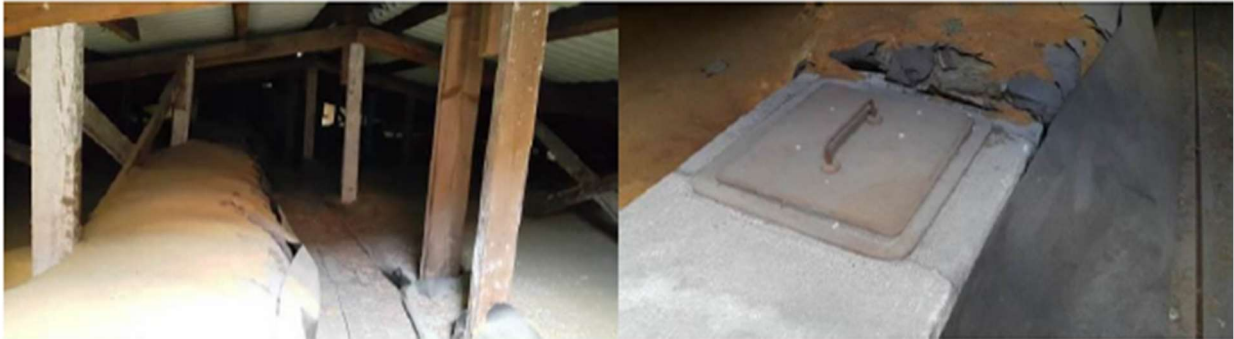
Bild på befintliga gjutna samlingskanaler med tillhörande rensluckor på vind.

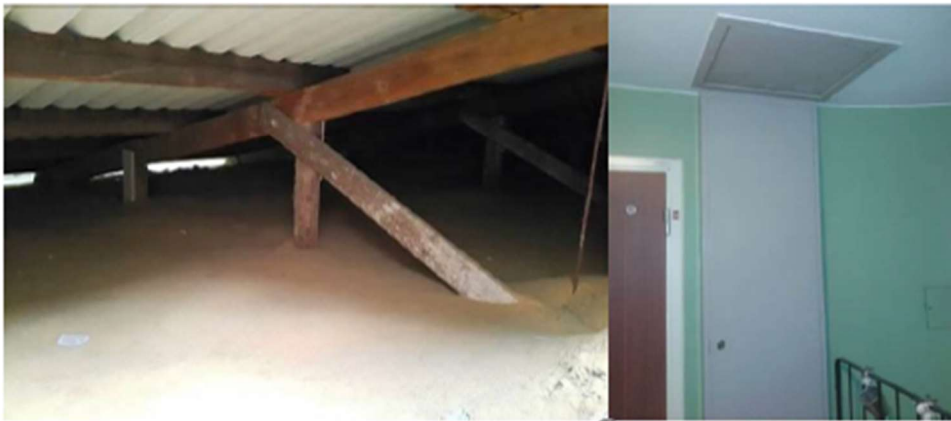
Bild på isolering av utrymme på vind samt servicelucka upp till åtkomst av vinden.

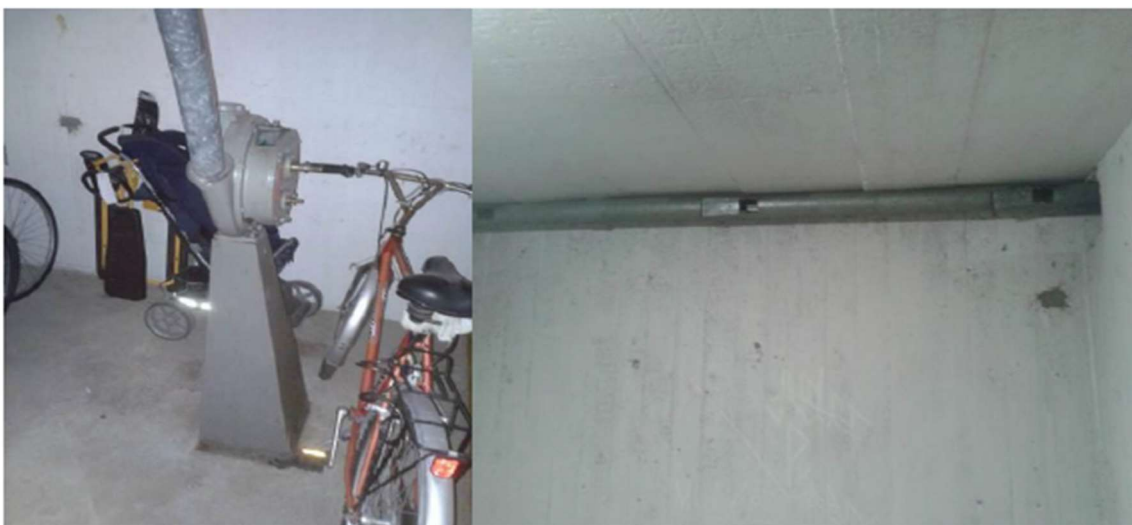
Bild på handvev och kanaler för befintlig skyddsrumsventilation.
