# Bostadsstiftelsen Signalisten i Solna

Etapp 3,  
Hus 1,2 och 3

## Bagartorp

Förstudie

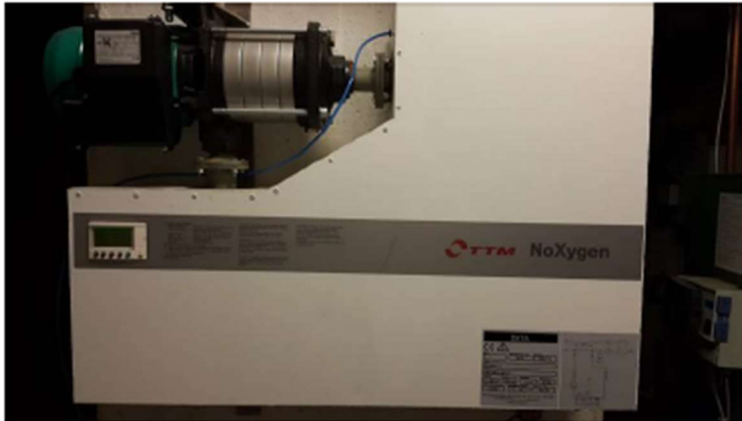
Bild kompletterad avgasare i undercentral.

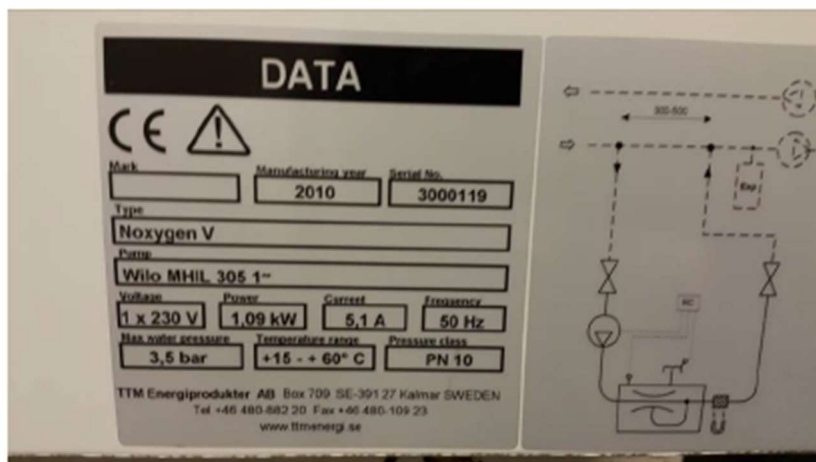
Bild kompletterad avgasare i undercentral.

Bilden visar märkplåt på avgasarenhet.

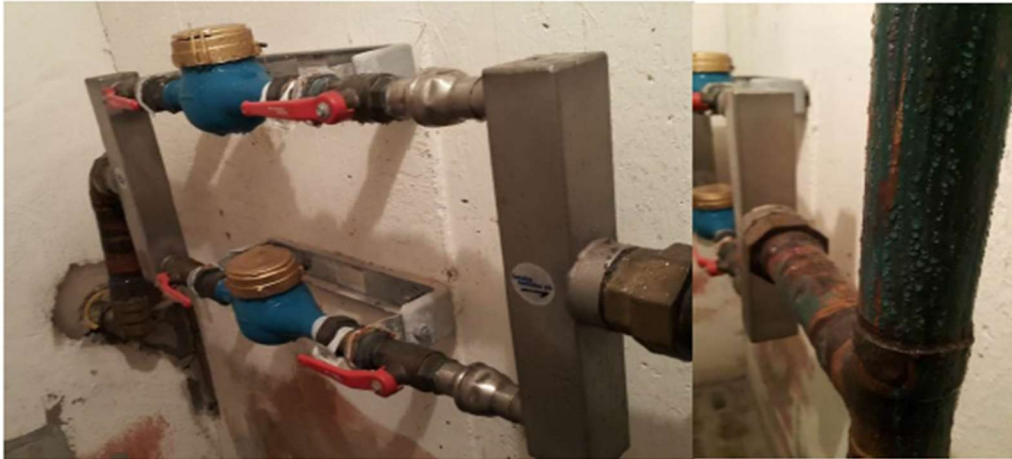
*Bild på vattenmätare i hus 3.*

*Bilden visar undermåligt isolerade rörledningar med kraftig kondensutfällning på yta.*

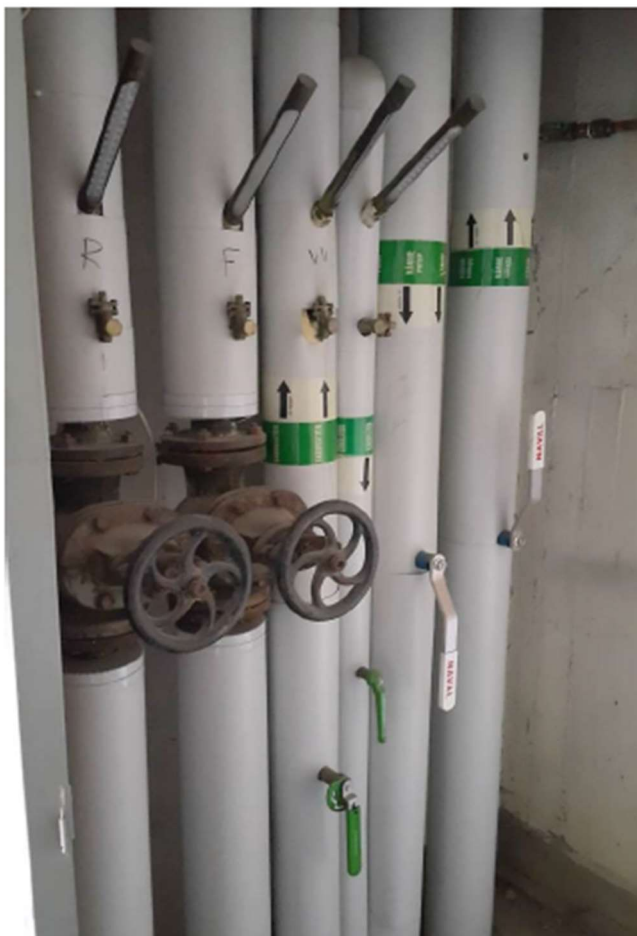
*Bild på rörstråk efter uppgång kulvert.*

*Bilden visar ventiler i blandat skick.*

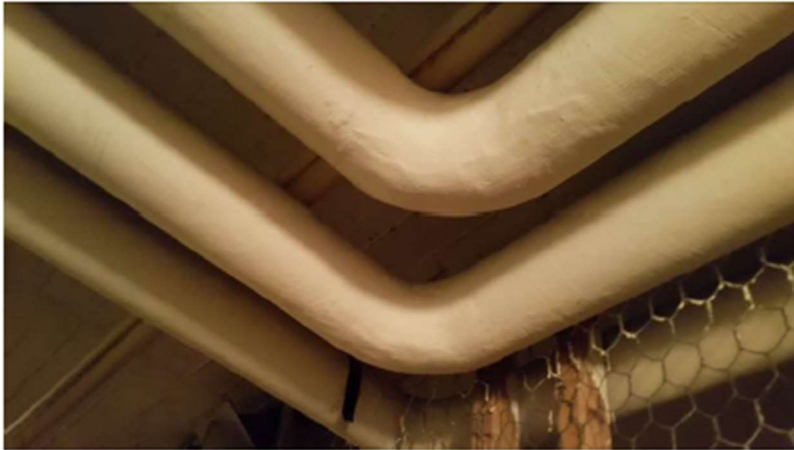
*Bild på befintlig isolering i källarförråd.  
Bilden visar rörböjar med asbestisolering.*

Tappvatten och värmeledningar bedöms vara undermåligt isolerade med dagens mått och ska asbestsaneras i samband med rivning.

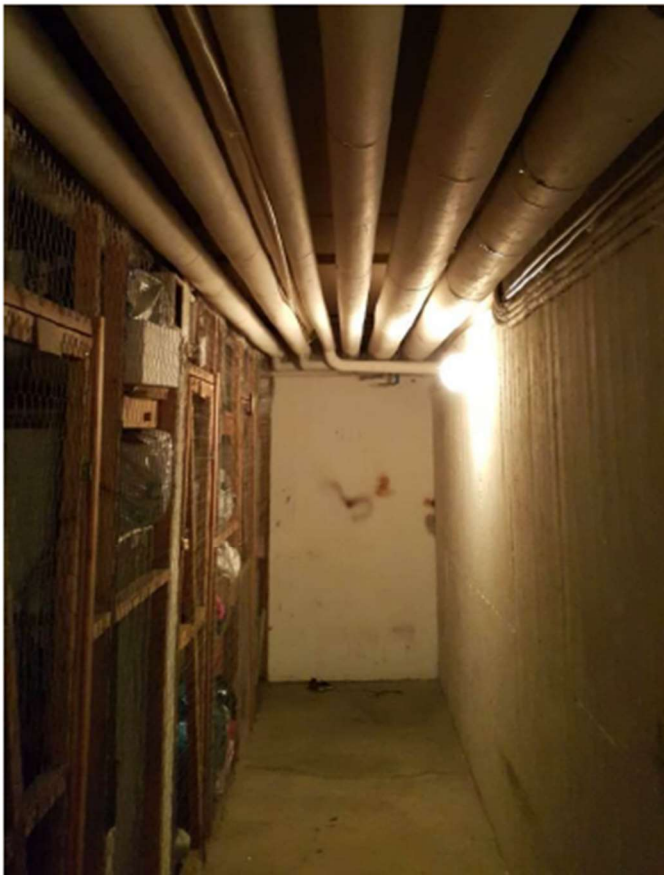
*Bild på rörstråk i källarförråd.*

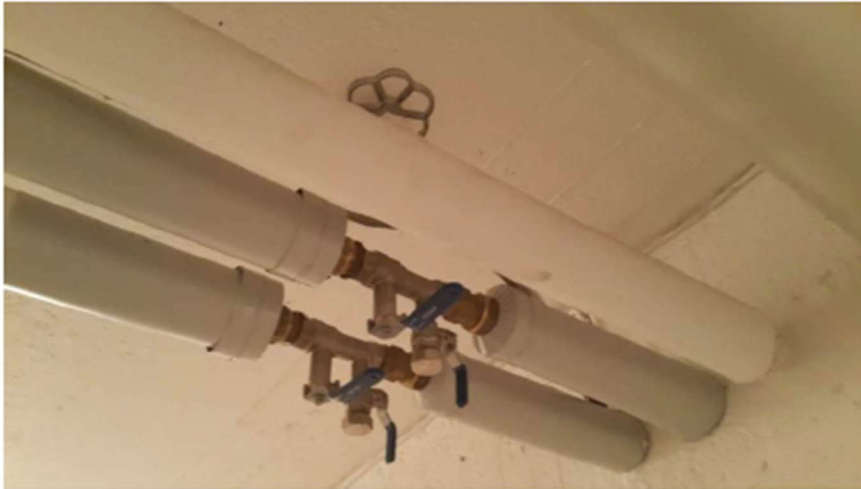
*Bild på rörstråk i källarkorridor.  
Bilden visar nyare reparerad isolering samt originalisolering.  
Observera utbytta ventiler samt originalventil på VVC-ledning.*

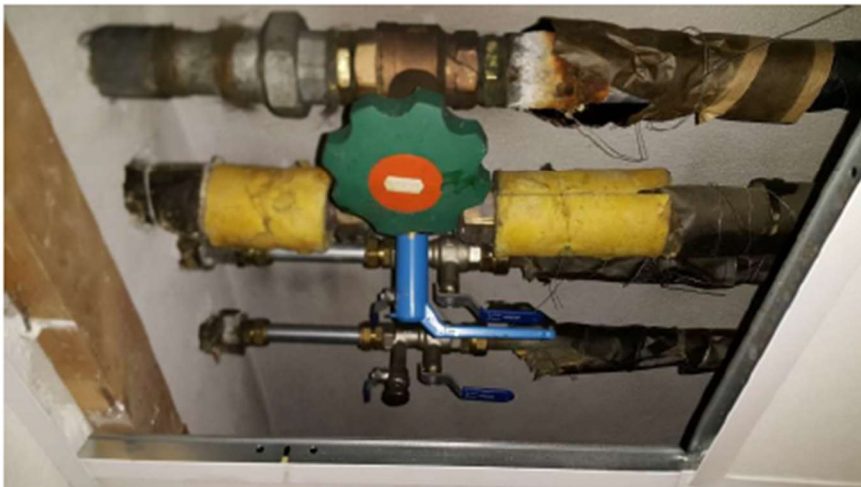
*Bild på rörventiler ovan undertak i källarkorridor.  
Bilden visar undermåligt isolerade ventiler samt ventiler i mycket blandat skick.*

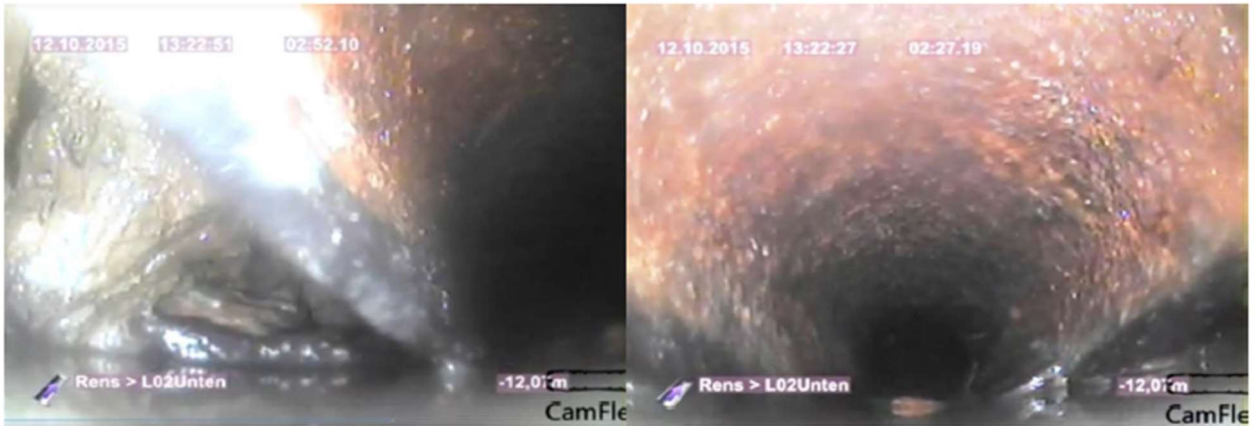
Ett uppmärksammat brott på samlingsledningen vid hus 1 (Bagartorpsringen 24) påträffades vid inspektionen. År 2015, rekommendationen var då att detta behövdes åtgärdas direkt för att undvika påföljder. Detta innebar i praktiken att denna behövde bilas fram och bytas. Om detta inte är hanterat så måste det göras omedelbart för att inte få fler negativa konsekvenser framöver! Bifogad lokalisering för detta medföljer vid leveransen – benämnt: lokalisering av tidigare rörbrott.

Filmning av samlingsledning för hus1(ungefärlig position vid bagartorpsringen 24) visade ett brott på denna ledning sannolikt till följd av uttjänt ledning.

Bild på liggande S160 samlingsledning i gjutjärn under platta för hus 1.  
Bilden visar ett stort brott på rörledningen med ansamling av gråvatten i den lokala sänkan.

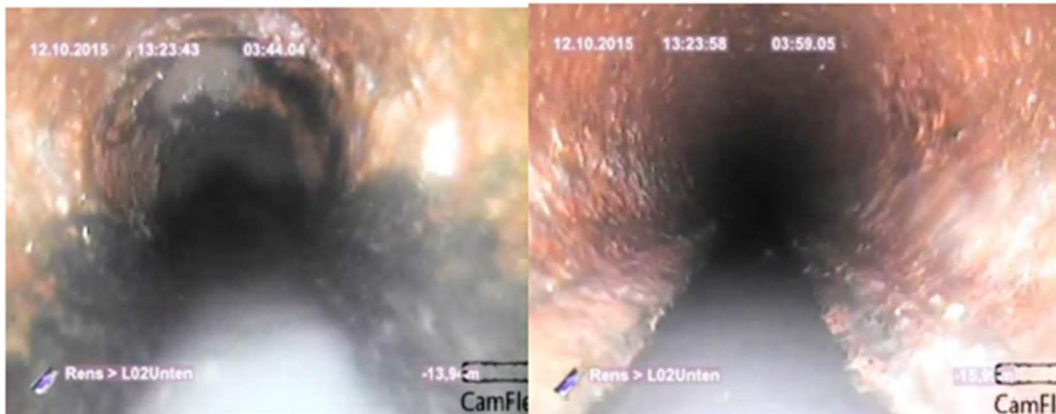
**Bild på liggande S160 samlingsledning i gjutjärn under platta för hus 1.  
Bilden visar kraftiga utfällningar och ledning i dåligt skick.**

Det föreslås att filmning, inspektion och ett expertutlåtande rörande skicken på spillvattenrör under plattan, detta för att se om det går att relina dessa. Det mest troliga är att skicket är så pass illa att de behöver bilas upp och bytas ut helt.

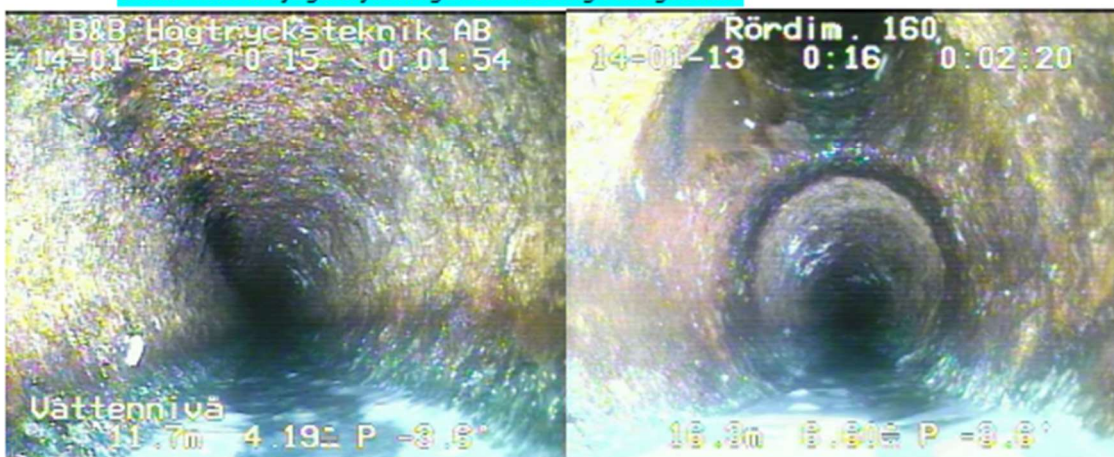
**Bild på liggande S160 samlingsledning i gjutjärn under platta för hus 2.  
Bilden visar kraftiga utfällningar och ledning i dåligt skick.**

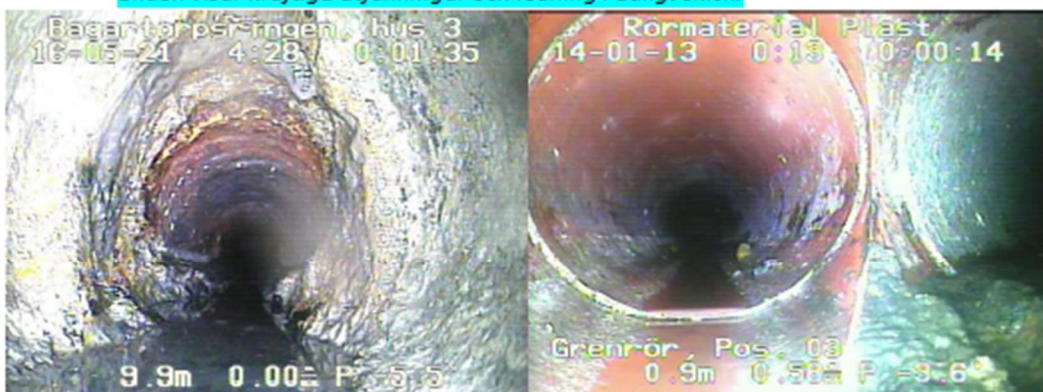
**Bild på liggande S160 samlingsledning i gjutjärn under platta för hus 3.  
Vänstra bilden visar mycket kraftiga utfällningar och ledning i dåligt skick.  
Högra bilden visar anslutande plastledning utanför huskropp. Till höger på bilden syns anslutande rör av annat material.**

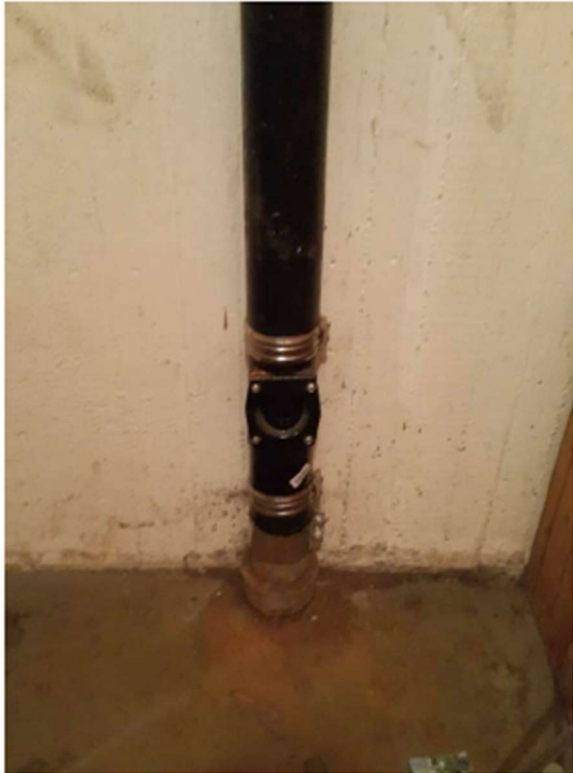
*Bild på spillvattenstam i källarförråd.*

*Bilden visar delvis utbytt rörledning troligen i samband med reparation av läckage.*

Nya spillvattenrör av gjutjärn utförs i befintliga schaktlägen till varje lägenhet.

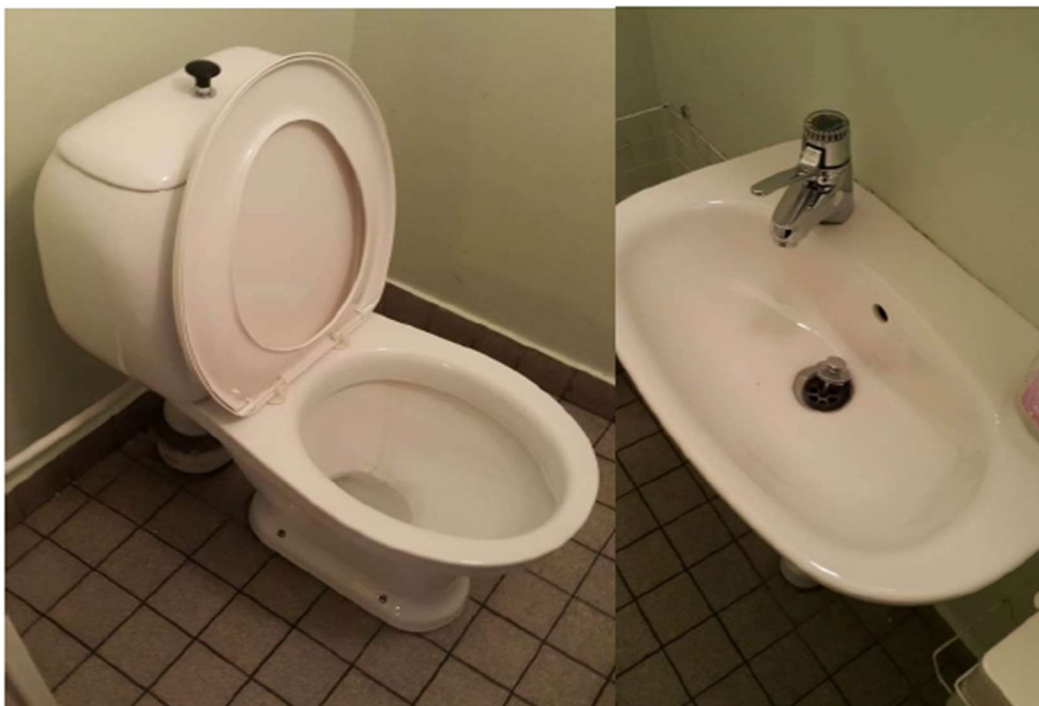
*Bild på sanitetsenheter för WC i möteslokal.  
Bilden visar slitet skick och ålder på sanitetsenheter.*

Samtliga sanitetsenheter, blandare och armaturer för tappvatten bedöms behöva bytas ut i sin helhet. I undantagsfall kan enstaka sanitetsenheter som nyligen installerats i samband med nya hyresgästpassningar behållas. Enligt beslut från Signalisten behålls för varje hus endast ett städutrymme i källarplan. Övriga allmänna våtgrupper förutom tvättstugor utgår. VVS-installationer och sanitetsutrustningar i tvättstugor bedöms kunna behållas samt bytas ut först i samband med nästa ordinarie utbyte av utrustning. Undantag är golvbrunnar som bör bytas i samband med ombyggnad för att minska risken för vattenskador.

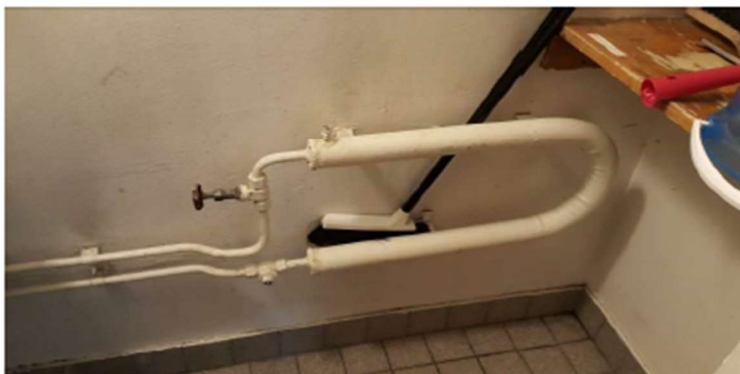
*Bild på handduktork i städutrymme.  
Bilden visar handduktork från 1960-tal som är kopplad på VVC-ledning.*

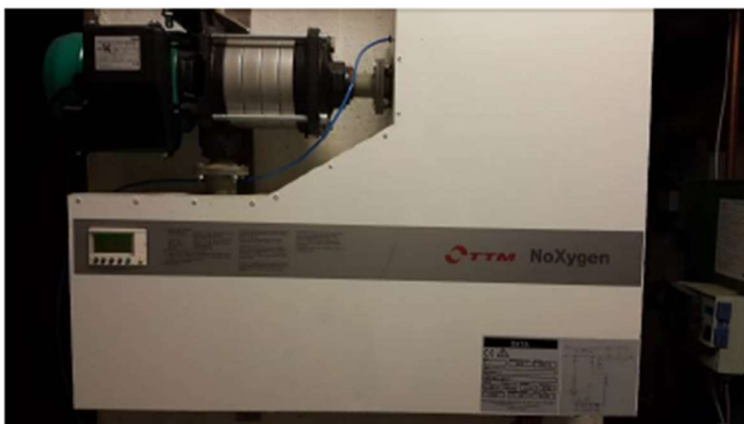
*Bild kompletterad avgasare i undercentral.*

Befintlig undercentral med dess stationära avgasare bedöms kunna behållas utan någon åtgärd. Dokument påvisar att undercentralen byggts om omkring år 2010.

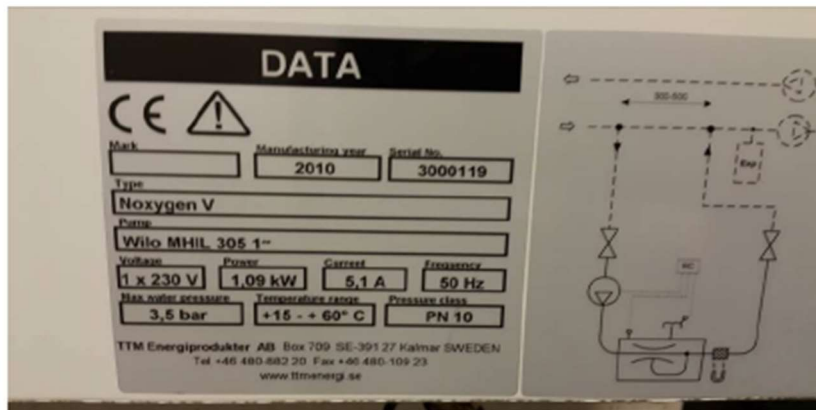
*Bild kompletterad av gasare i undercentral.  
Bilden visar märkplåt på avgasarenhet.*

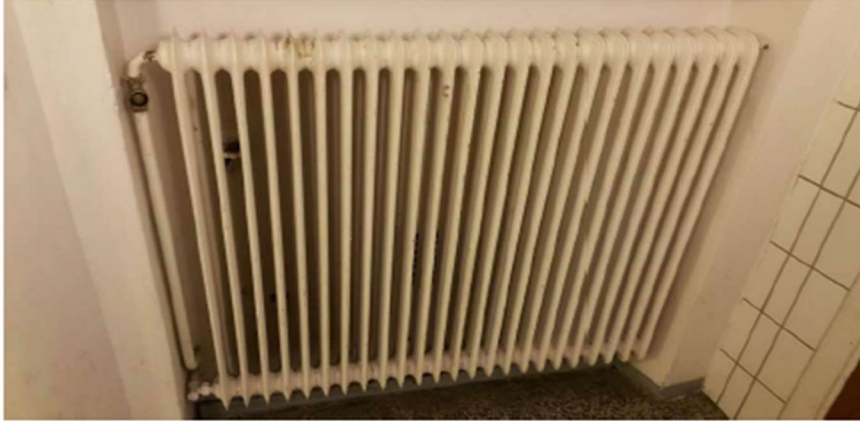
*Bild på radiator i trapphus.  
Bilden visar originalradiator från 1960-talet.*

Värmerör, radiatorer och värmeinstallationer börjar bli uttjänt och bedöms ej klara sig på ett 40årsperspektiv utan att bytas ut, iom detta så byts det ut i sin helhet. Nya värmestammar av koppar- eller stålrör dras synligt längs fasadvägg delvis enligt befintliga stamlägen.

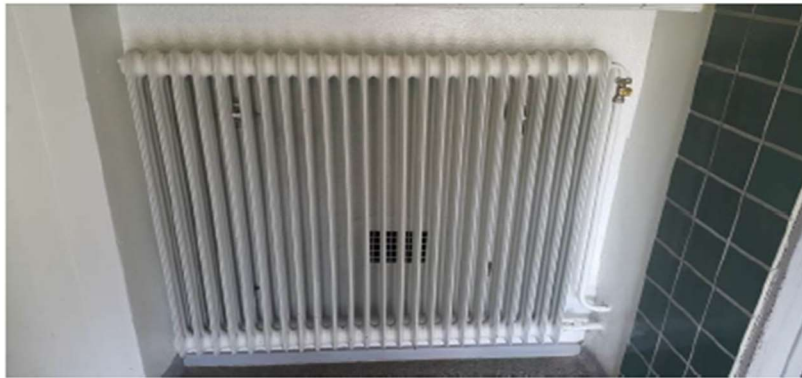
*Bild på radiator i trapphus.  
Bilden visar friskluftsintag bakom radiator.*

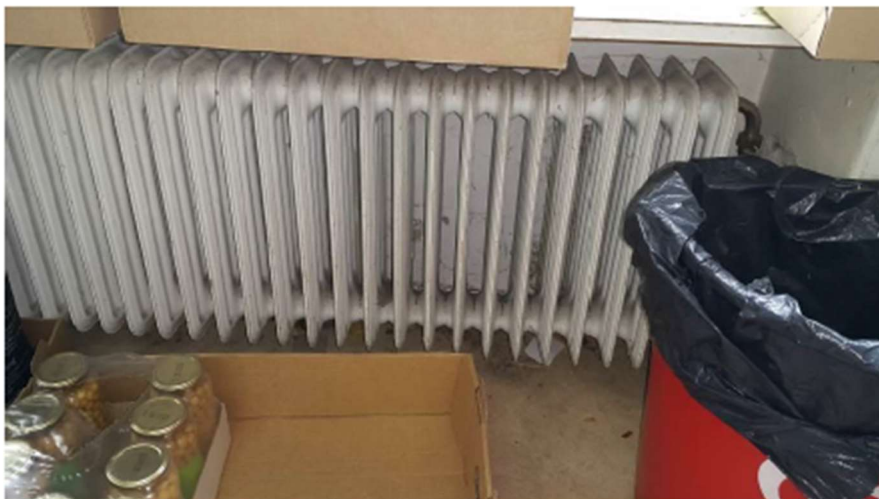
*Bild på radiator i butikslokal.  
Bilden visar originalradiator från 1960-talet.*

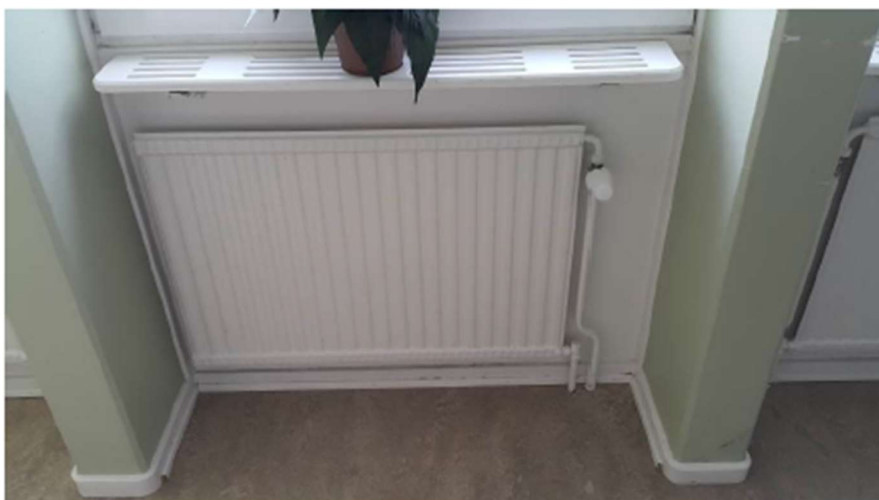
*Bild på radiator i möteslokal.  
Bilden visar nyare målad radiator.*

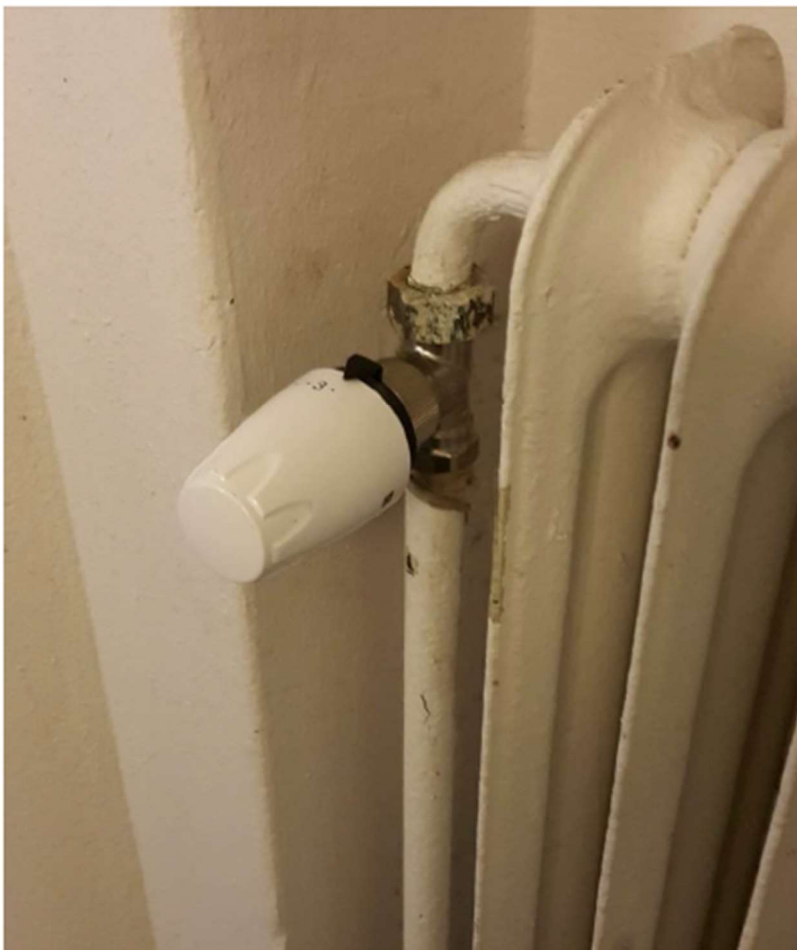
*Bild på termostatventil för radiator.*

*Bilden visar nyare utbytt termostatventil i samband med totalinjustering av värmesystemet 2009.*

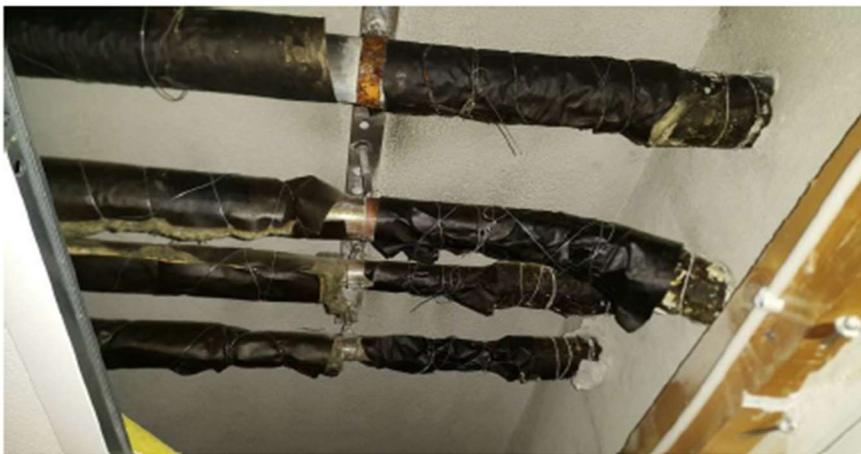
*Bild på rörstråk ovan undertak i källarkorridor.  
Bilden visar undermåligt isolerade rörledningar.*

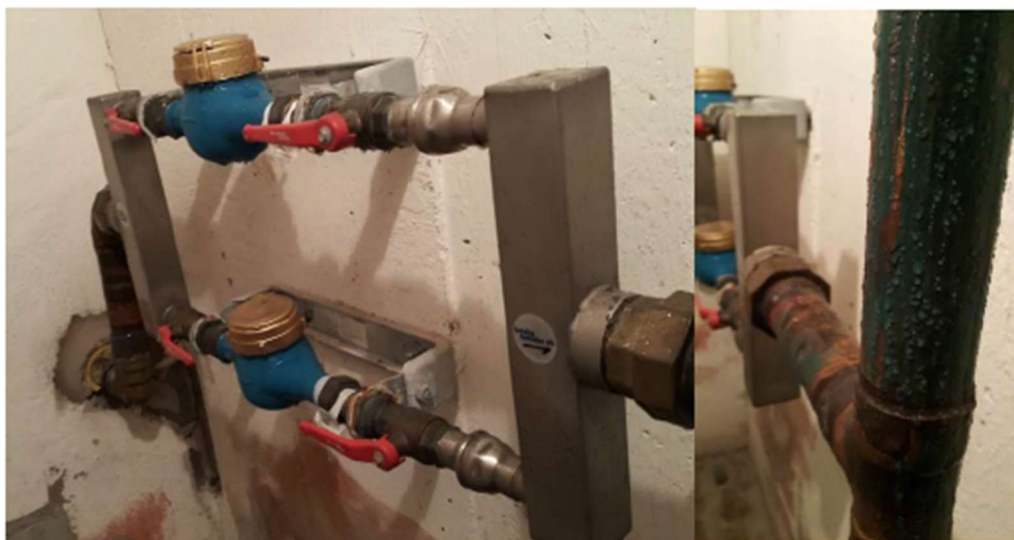
*Bild på vattenmätare i hus 3.  
Bilden visar undermåligt isolerade rörledningar med kraftig kondensutfällning på yta.*

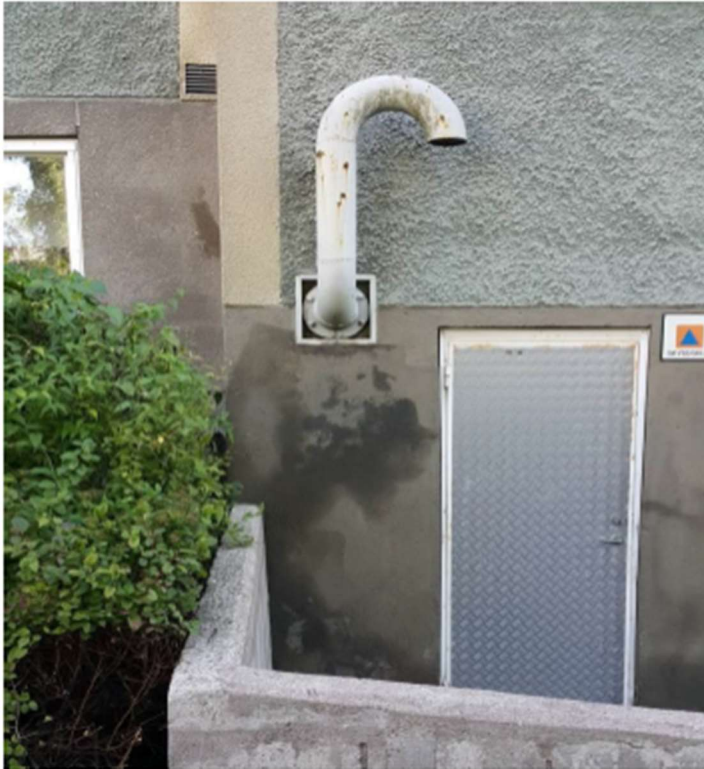
*Bilder visar friskluftsintag med svanhals.*

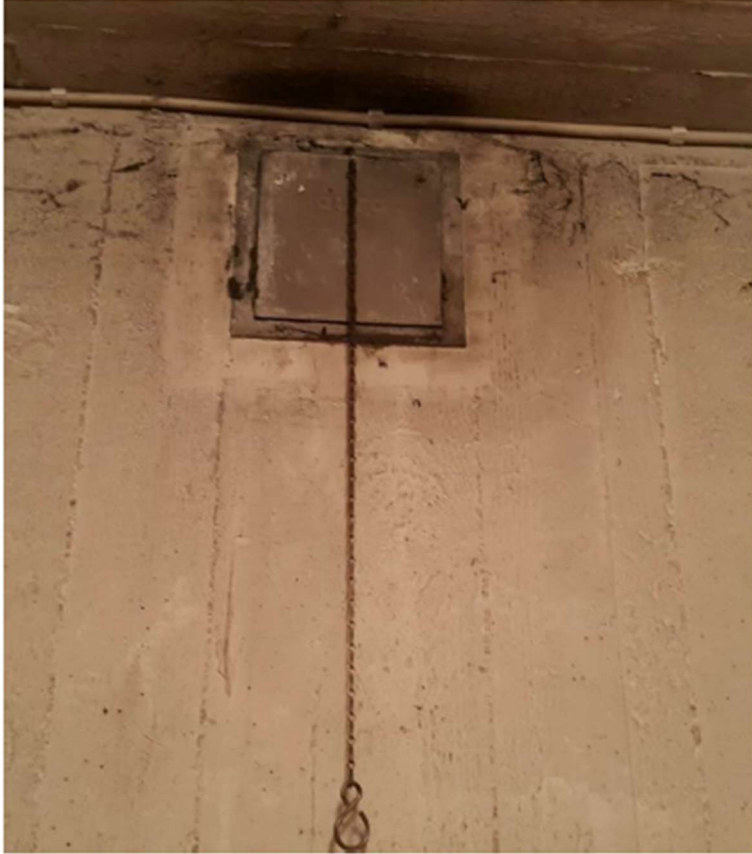
*Bild på friskluftsintag i källarförråd.  
Bilden visar friskluftsventil från 1960-tal.*

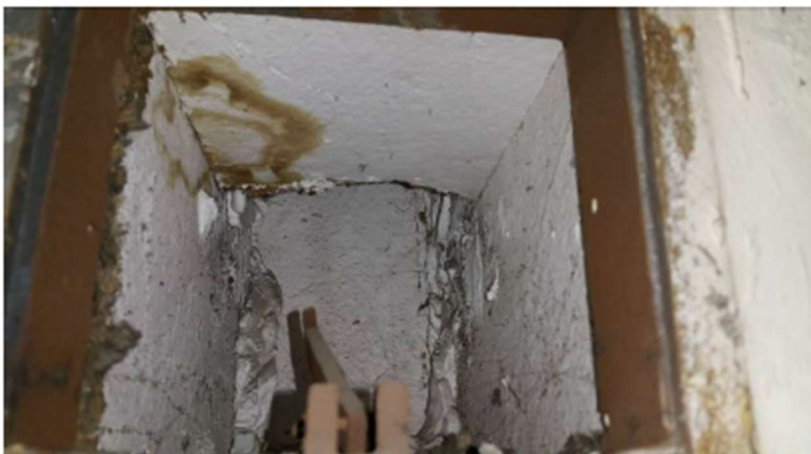
*Bild på eternitkanal i källarförråd.  
Bilden visar skick inuti kanal.*

För källarutrymmen är det i detta skede väldigt svårt att bedöma i vilken omfattning befintlig ventilation kan behållas. Beroende på i vilken grad verksamhet och lokalutformning behålls för befintliga kanaler kan befintlig ventilation behållas och anslutas till ny systemlösning. Befintliga eternitkanaler i källarutrymmen rivs och ersätts med nya spirokanaler i varmförzinkad stålplåt.

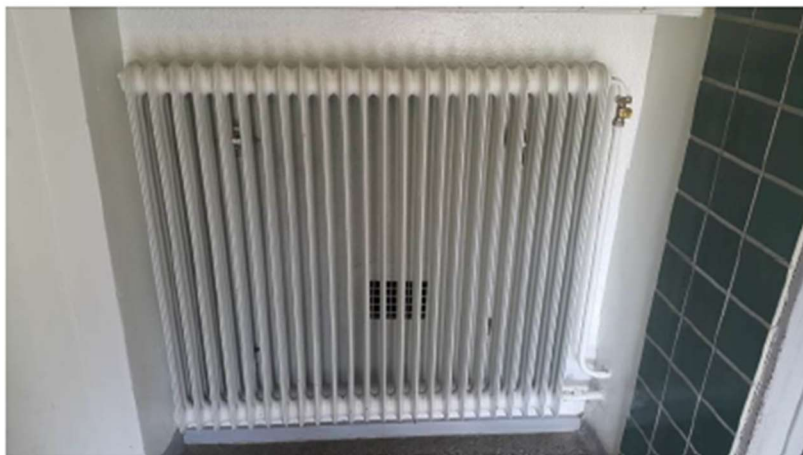
*Bild på radiator i trapphus.  
Bilden visar friskluftsintag bakom radiator.*

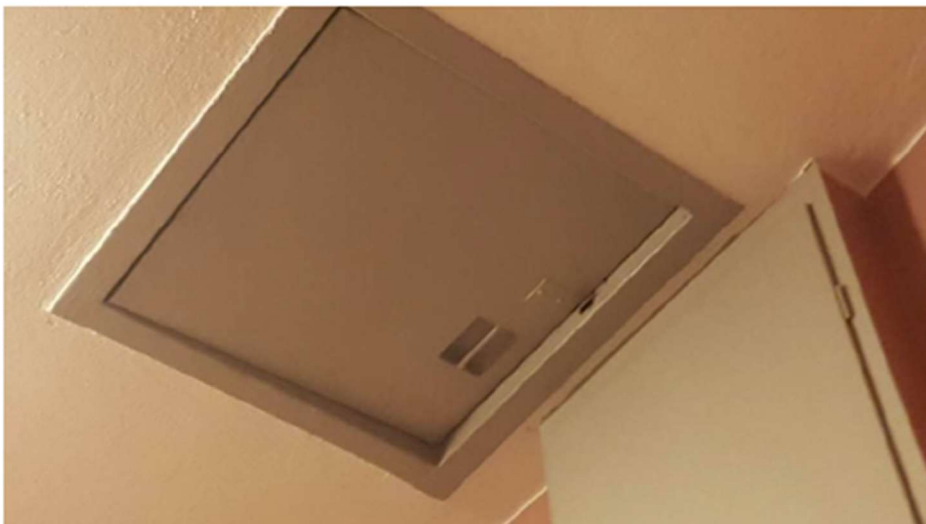
*Bild på servicelucka för åtkomst till vind.*

*Bild visar förtäckt nyckelhål varpå åtkomst till samtliga vindsplan ej varit möjlig under inventering.*
