Bostadsstiftelsen Signalisten i Solna

Etapp 1,
Hus 11,12 och 13

Bagartorp

Förstudie

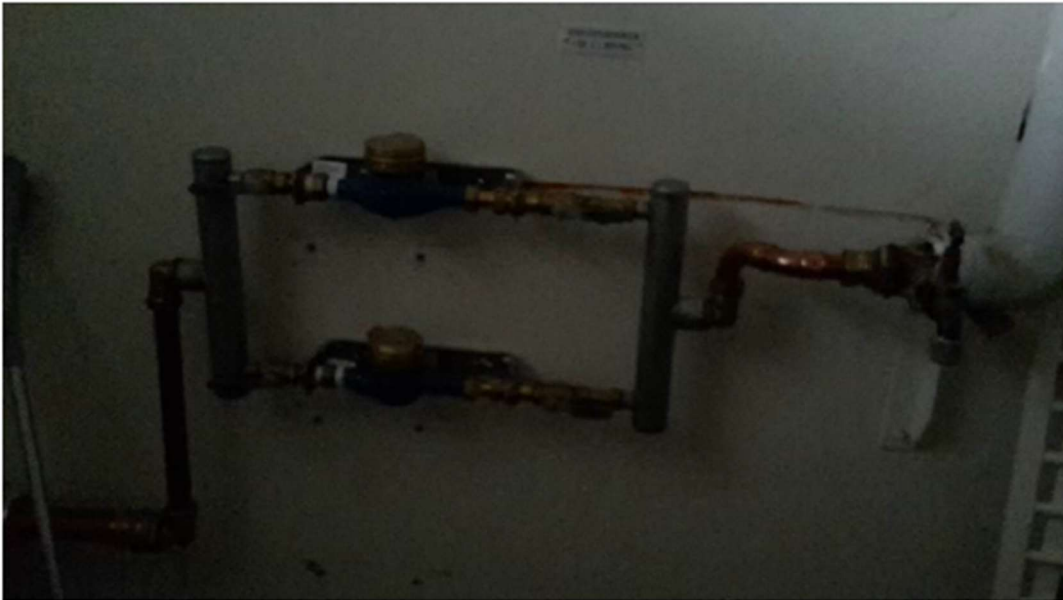
Bild på befintlig vattenmätare för inkommande kallvattenservis

Alla tre serviser är i relativt gott skick, de är utbytta omkring 2005 och bedöms vara funktionsdugliga. Kallvattenserviser inom huskropp med tillhörande vattenmätare behålls. Gammal rörledning efter mätare inom rummet byts ut.

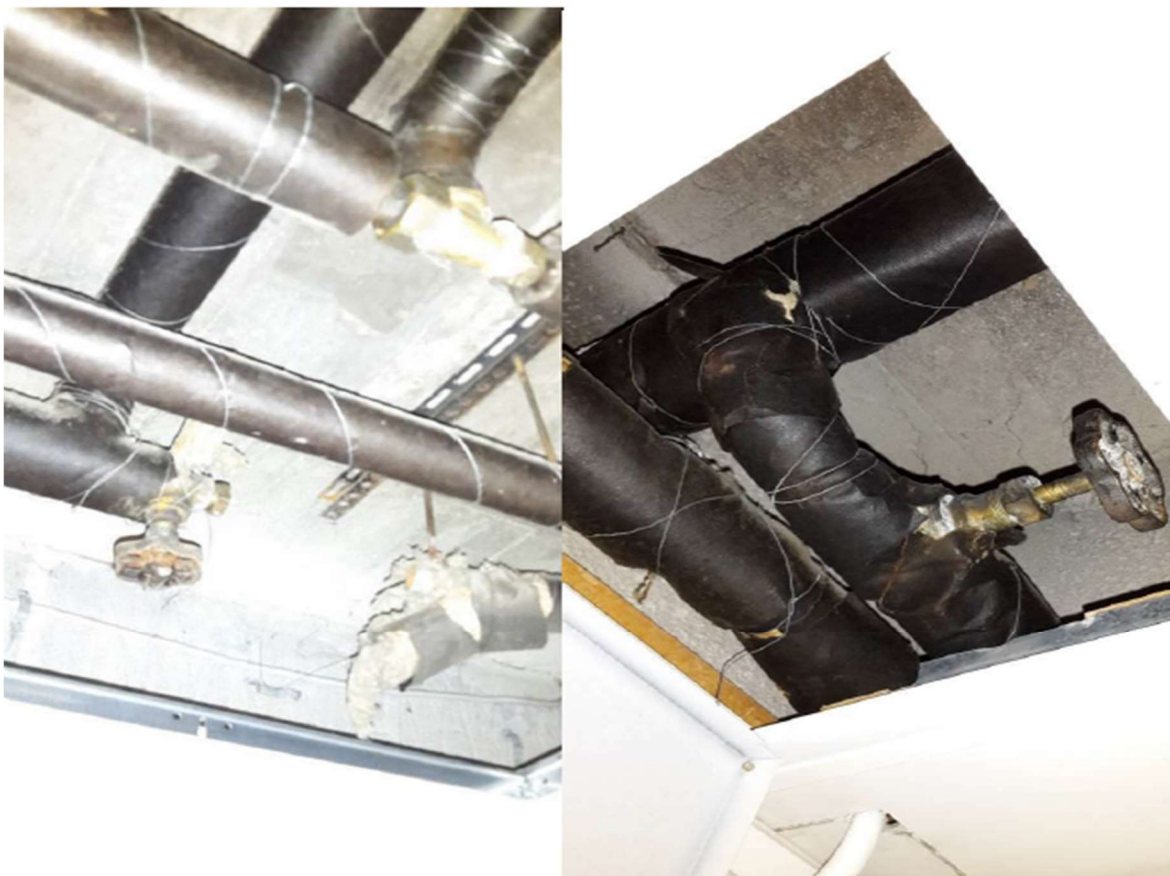
Bild på trasiga rör i källarstråk respektive befintliga rör och ventiler i källarstråk.

Tappvattenledningar byts ut i sin helhet.

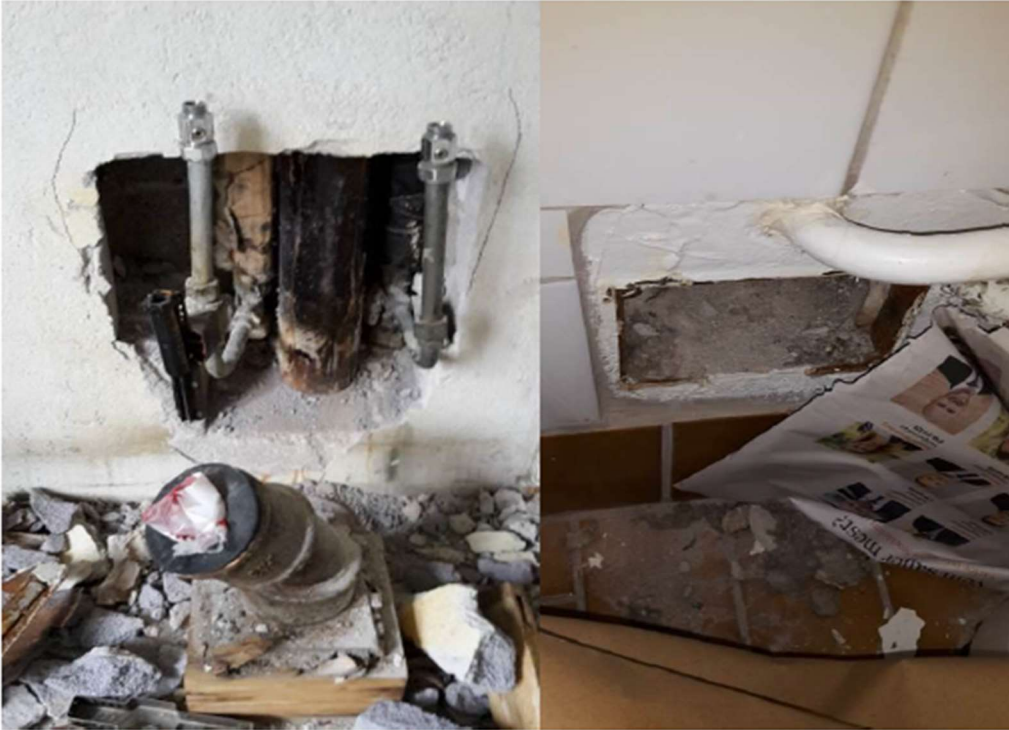
Bild på befintligt schakt i kök respektive badrum.

De nya stammarna till lägenheterna ska vara av typen plaströr- PEX rör-i-rör, de ska utföras skarvfritt i befintliga schakt, med skarv inne i badrum samt i respektive kök för att undvika dolda kopplingar. Respektive schakt bör kompletteras med VVC-ledning som samisoleras med varmvattenrör. Befintliga schakt bedöms ej vara tillräckligt stora för nya installationer och därför behövs en åtgärd för detta göras.

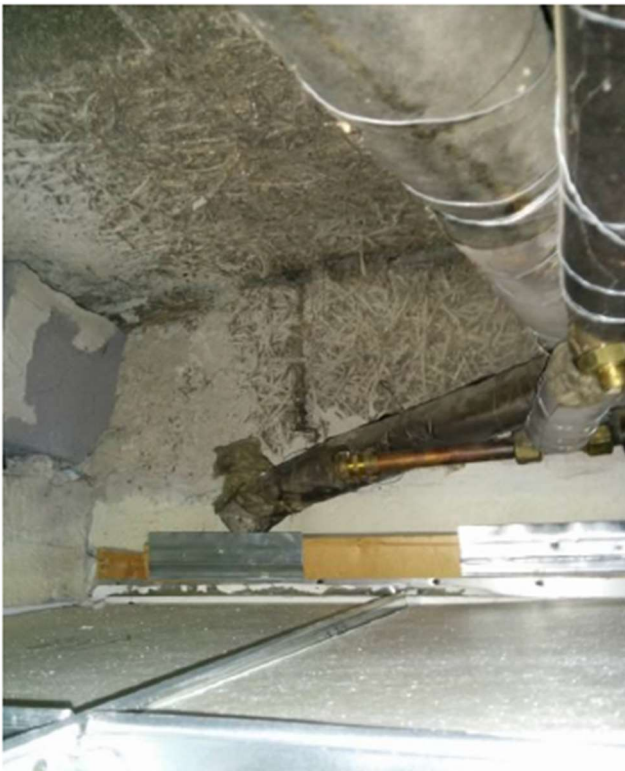
Bild på tappvattenrörstråk ovan undertak i källare.

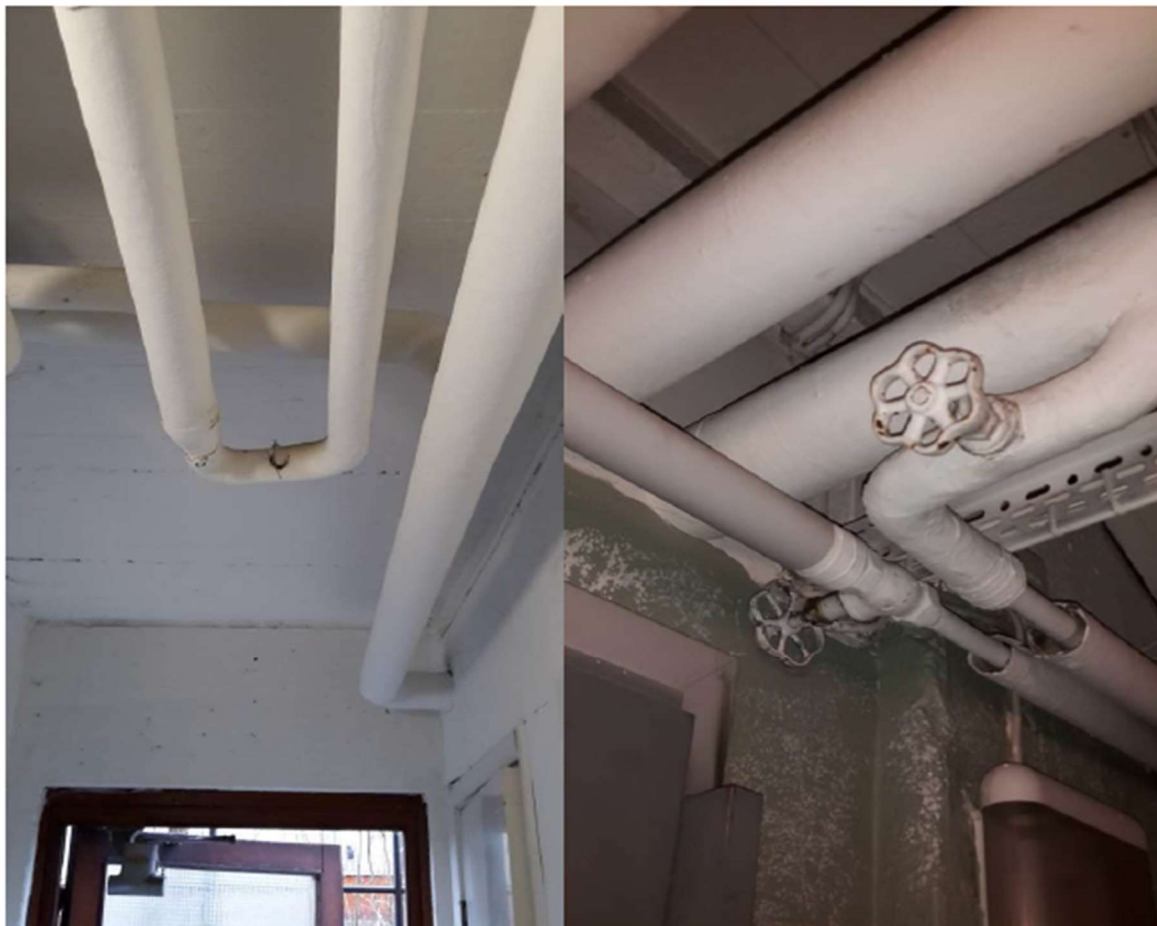
Bild på VVC ihopkopplat med varmvatten i källarstråk respektive befintliga avstängningsventiler.

Schakt ut till lägenheter kompletteras med en VVC-ledning som samisoleras med den nya varmvattenledningen. Varje ny kall och varmvattenstam förses med avstängningsventiler och stammar för varmvattencirkulation förses med injusteringsventiler.

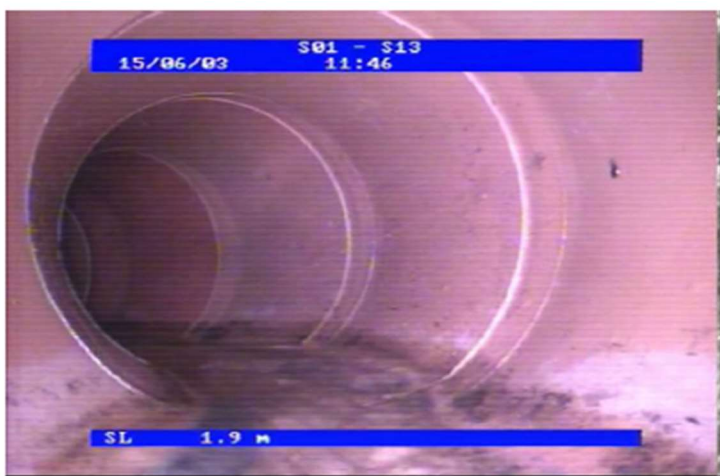
Bild på utbytt anslutande liggande S150 Spillvattenledning i plast utanför huskropp.

Detta som referens för spillvattenledning i relativt gott skick.

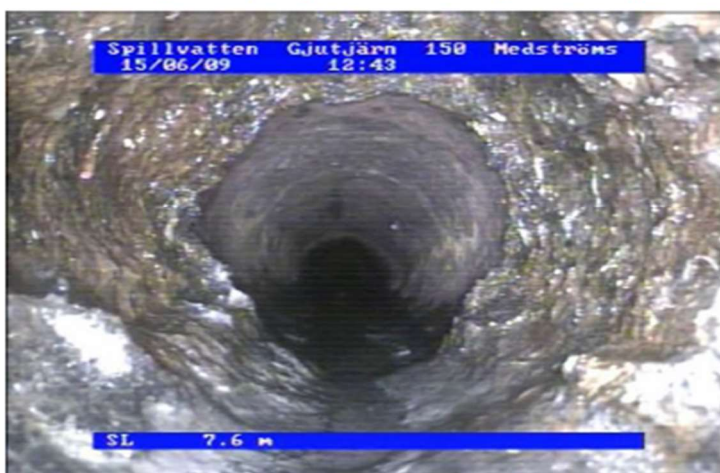
Bild på liggande S150 samlingsledning i gjutjärn under platta.

Bilden visar mycket kraftiga utfällningar och ledning i mycket dåligt skick.

Samtliga spillvattenledningar och spillvattenstammar inom husen behövs bytas ut.

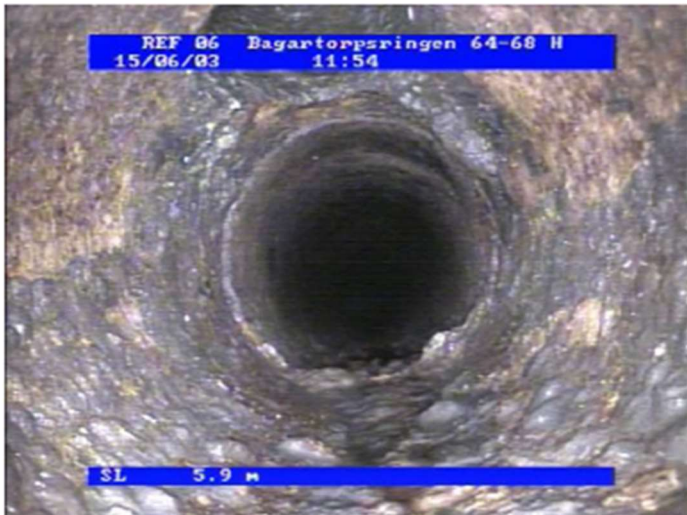
*Bild på liggande D150 samlingsledning i gjutjärn under platta.
Bilden visar mycket kraftiga utfällningar och ledning i mycket dåligt skick.*

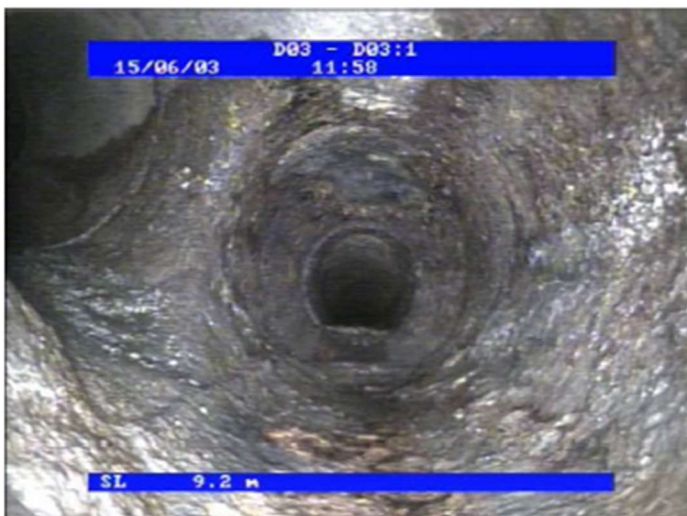
*Bild på liggande D150 samlingsledning i gjutjärn under platts med anslutande grenledning.
Bilden visar mycket kraftiga utfällningar och ledning i mycket dåligt skick.*

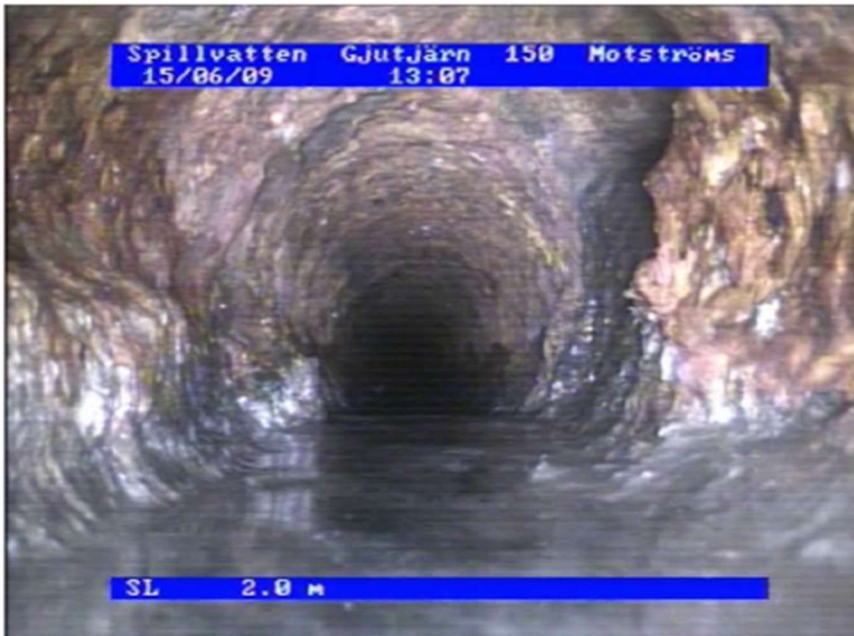
*Bild på liggande S150 samlingsledning i gjutjärn under platta.
 Bilden visar mycket kraftiga utfällningar och ledning i mycket dåligt skick.*

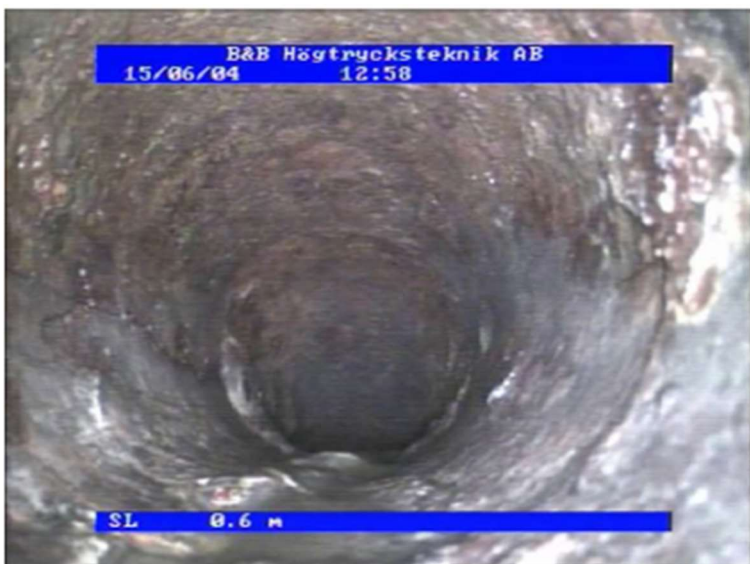
*Bild på stående S100 spillvattenstam i gjutjärn.
 Bilden visar sprickbildningar i rörvägg troligtvis pga. tunn kvarvarande godstjocklek.*

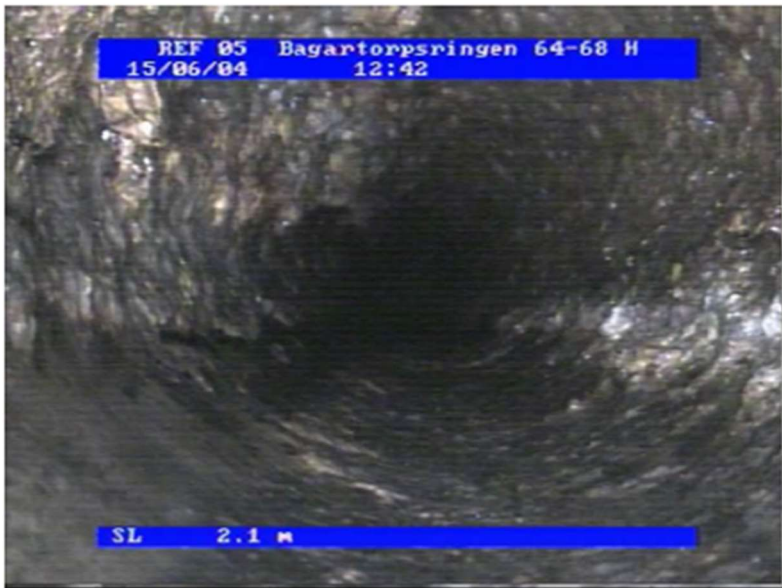
Bild på stående S75 spillvattenstam i gjutjärn.

Bilden visar mycket kraftiga utfällningar och ledning i mycket dåligt skick.

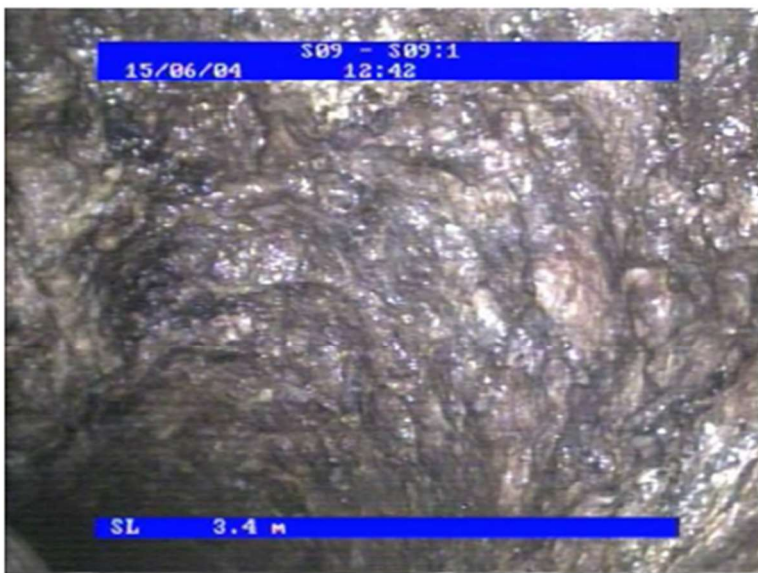
Närbild på vägg till stående S75 spillvattenstam i gjutjärn.

Bilden visar mycket kraftiga utfällningar och skrovlighetsnivå på ledning.

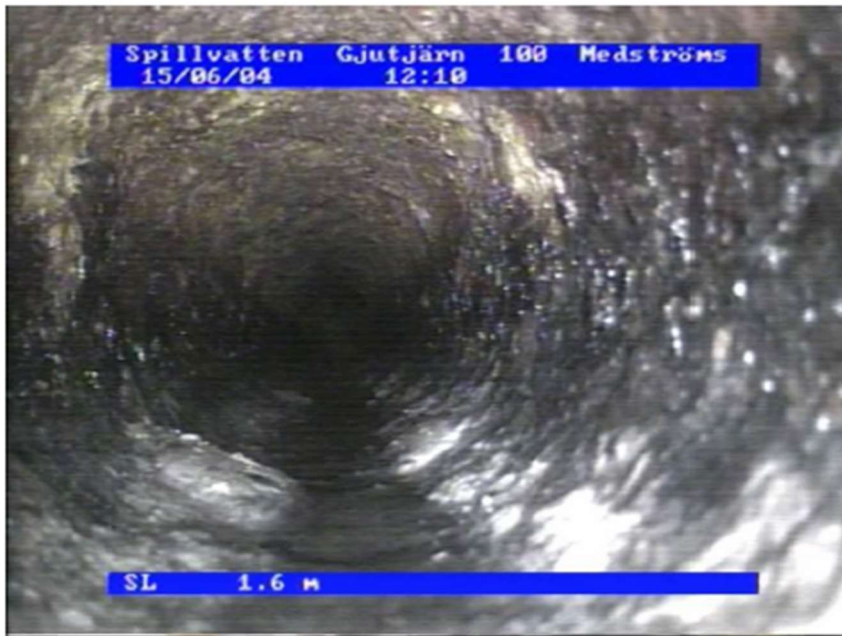
Bild på stående S100 spillvattenstam i gjutjärn.

Bilden visar mycket kraftiga utfällningar och ledning i mycket dåligt skick.

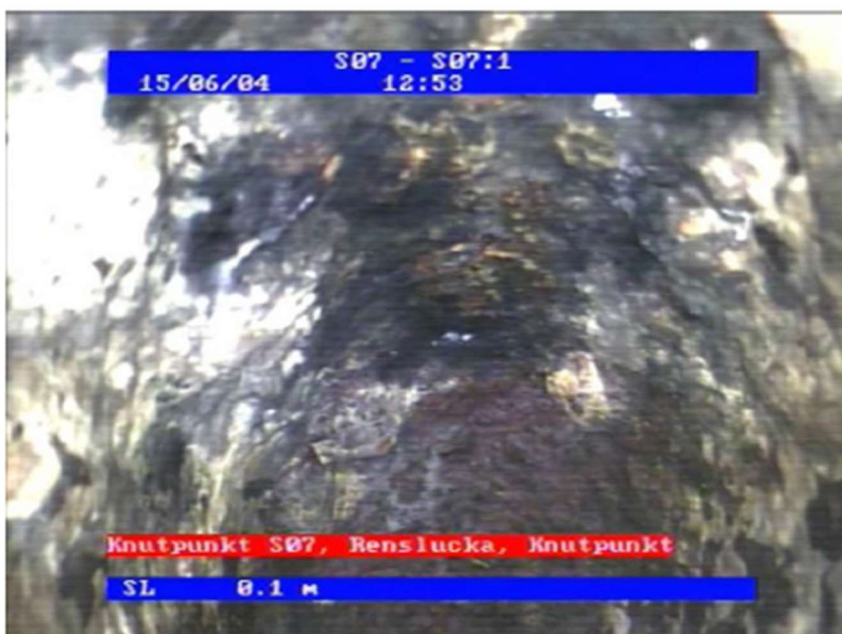
Närbild på vägg till stående S100 spillvattenstam i gjutjärn.

Bilden visar mycket kraftiga utfällningar och skrovlighetsnivå på ledning.

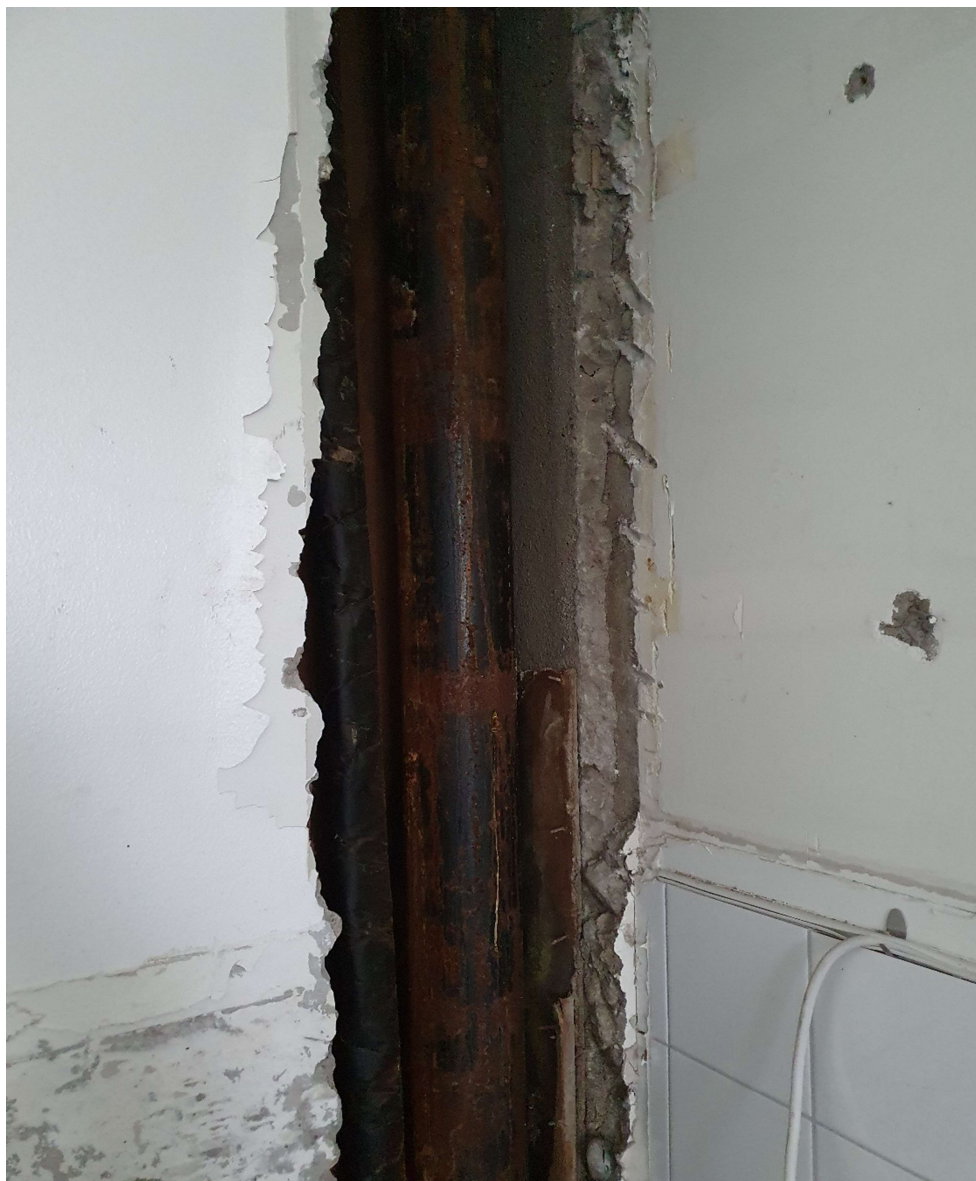
Bild på stående avloppsstam 110.

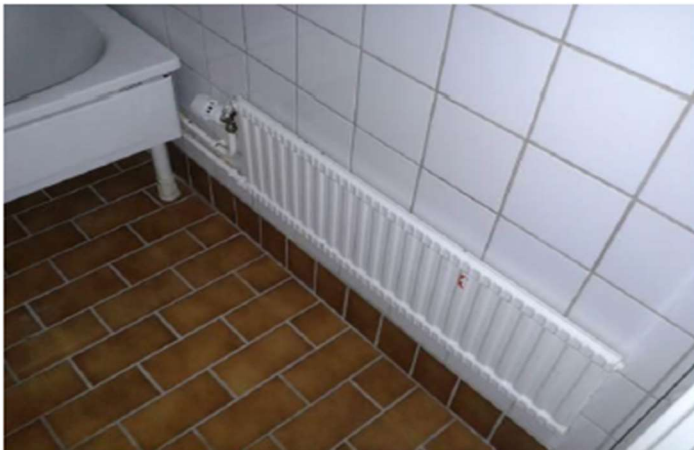
Befintlig panelradiator i badrum.

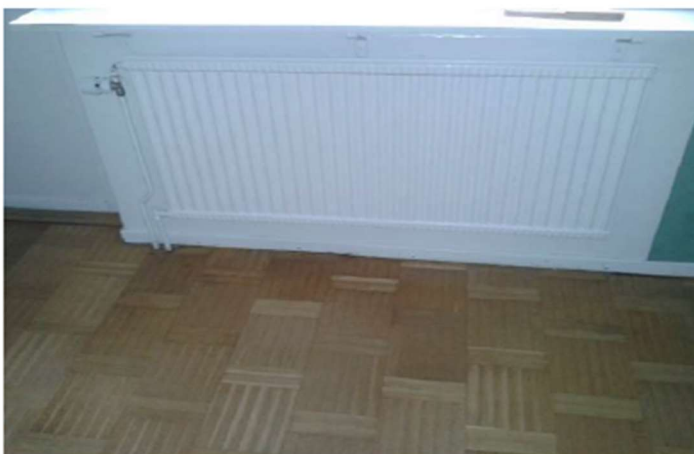
Befintlig utbytt panelradiator i vardagsrum.

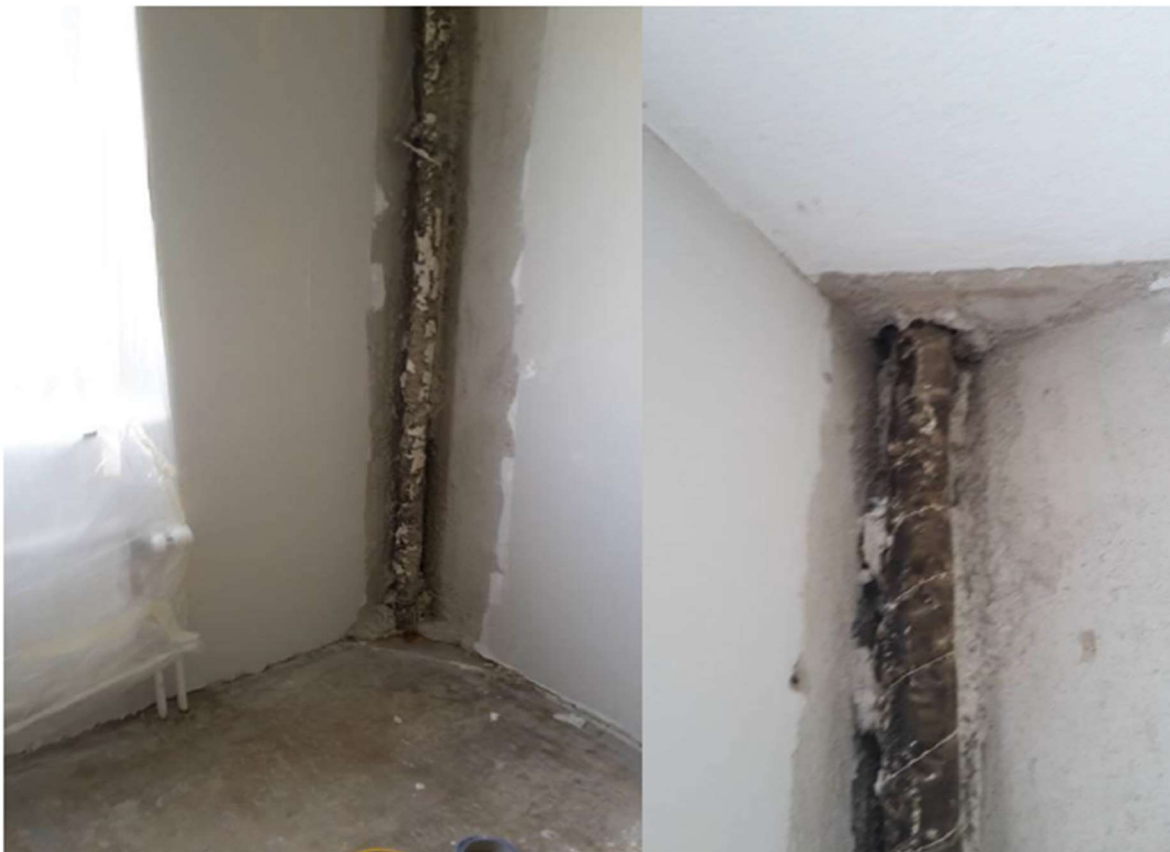
Befintliga värmestammar i lägenhet.

Värmerör, radiatorer och värmeinstallationer börjar bli uttjänt och bedöms ej klara sig på ett 40årsperspektiv utan att bytas ut i sin helhet, iom detta så byts det ut i sin helhet.

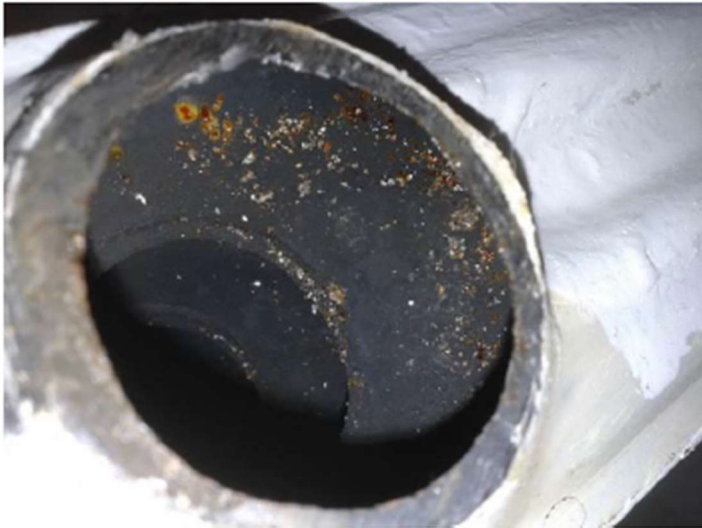
Bild på insida av originalradiator itu sågad.

Bild visar korrison och rost inuti radiator vilket tyder på ett otätt värmesystem.

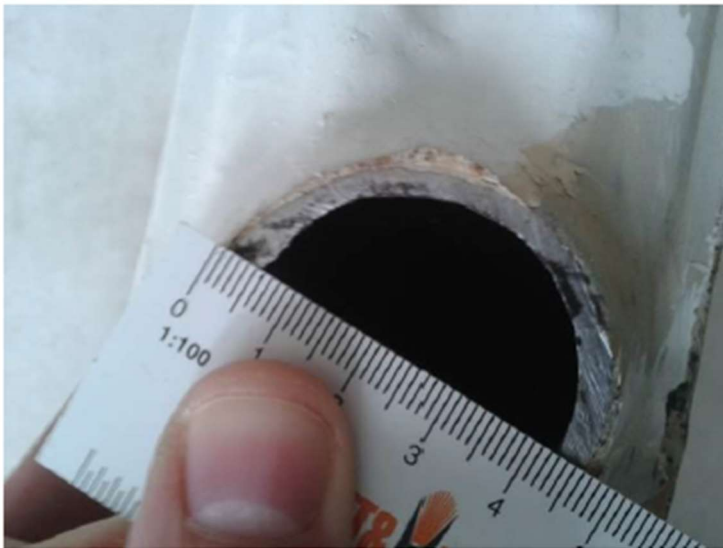
Bild på mätning av kvarvarande godstjocklek för originalradiator i sovrum.

Kvarvarande godstjocklek är större jämfört med nyare utbytta radiator vilket är vanligt då äldre radiatorer byggdes med tjockare plåt och mer robust konstruktion.

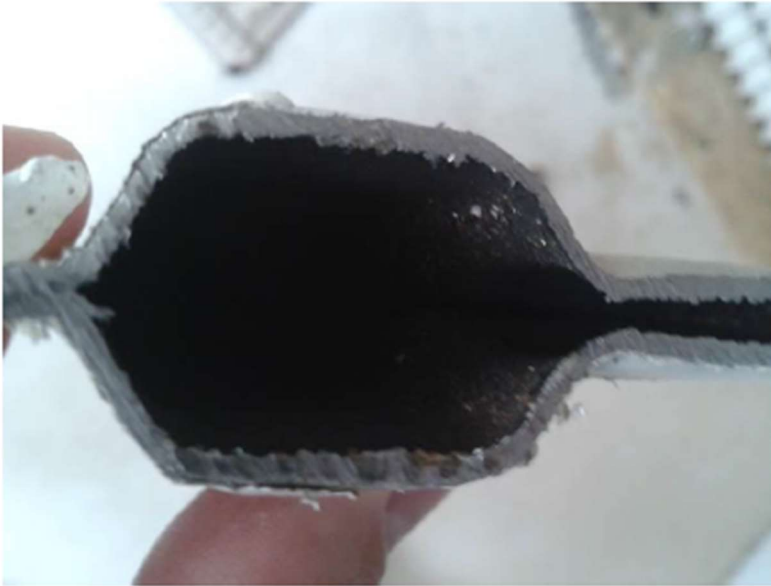
*Bild på befintlig nyare radiator i vardagsrum.
Bild visar kvarvarande godstjocklek.*

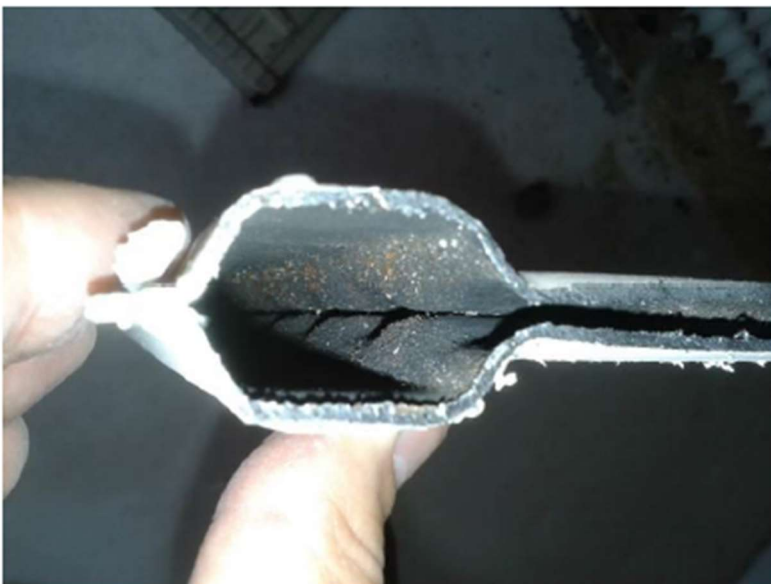
*Bild på insida av befintlig nyare radiator itu sågad.
Bild visar korrison och rost inuti radiator vilket tyder på ett otätt värmesystem.*

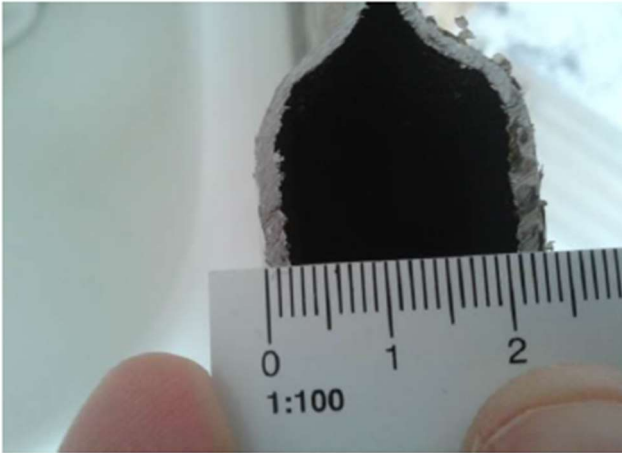
*Bild på mätning av kvarvarande godstjocklek för befintlig
Observera tunn kvarvarande tjocklek på gods i övre vän:*

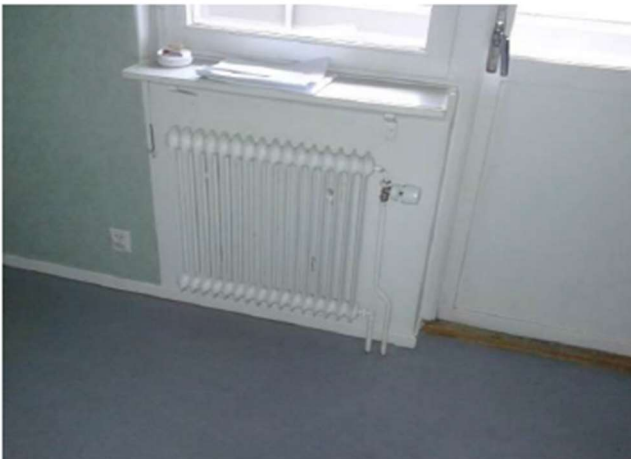
Befintlig originalradiator i sovrum.

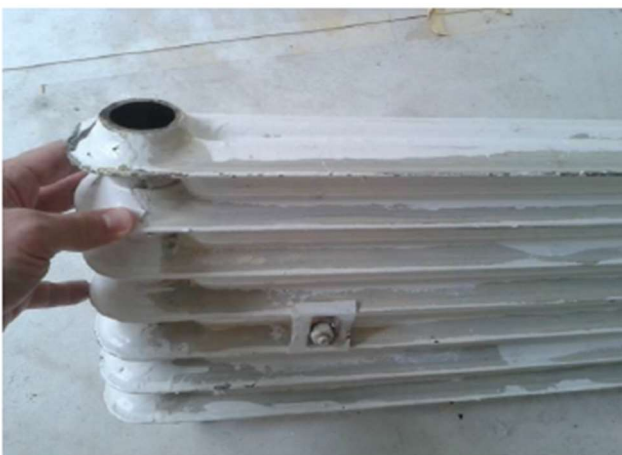
Bild på originalradiator i sovrum itu sågad.

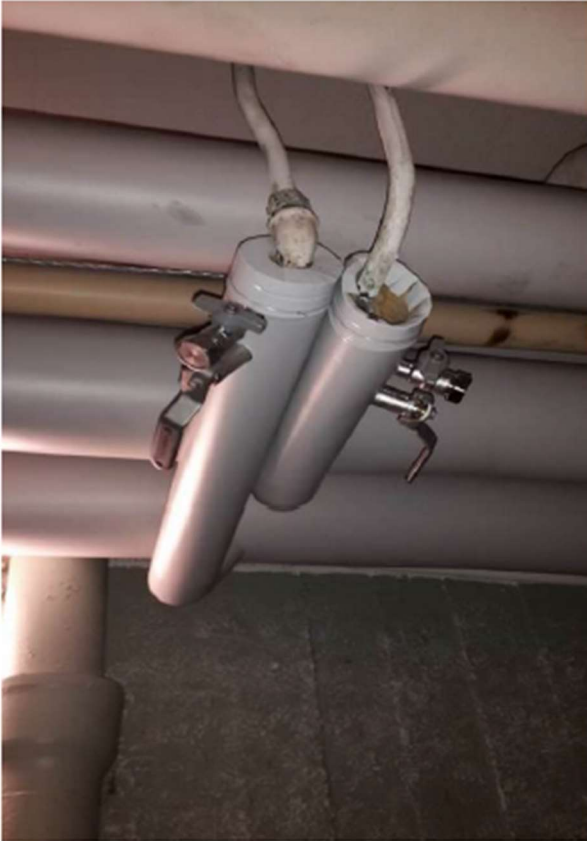
Bild på befintligt avstick värmerör där injusteringsventil saknas.

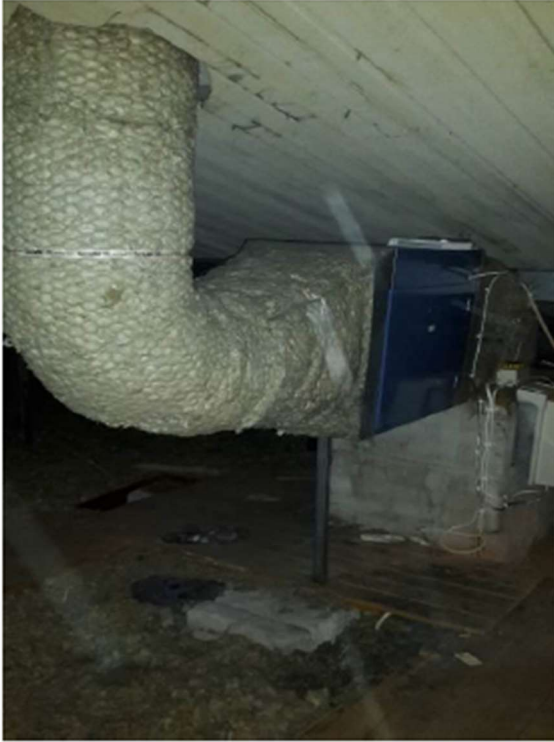
Bild på befintliga frånluftsfläktar på kallvind.

Befintligt F-ventilationssystem byggs om till FX-system. Befintliga frånluftsfläktar demonteras och ersätts med nya FX-aggregat med inbyggd värmepump för respektive hus. Detaljutredning visar på att placering av nya luftbehandlingsaggregat endast är möjligt på vind eller utomhus på tak. Antal nya FX-aggregat samt placeringar måste samordnas med omfattningen av ombyggnaden för befintliga tak.

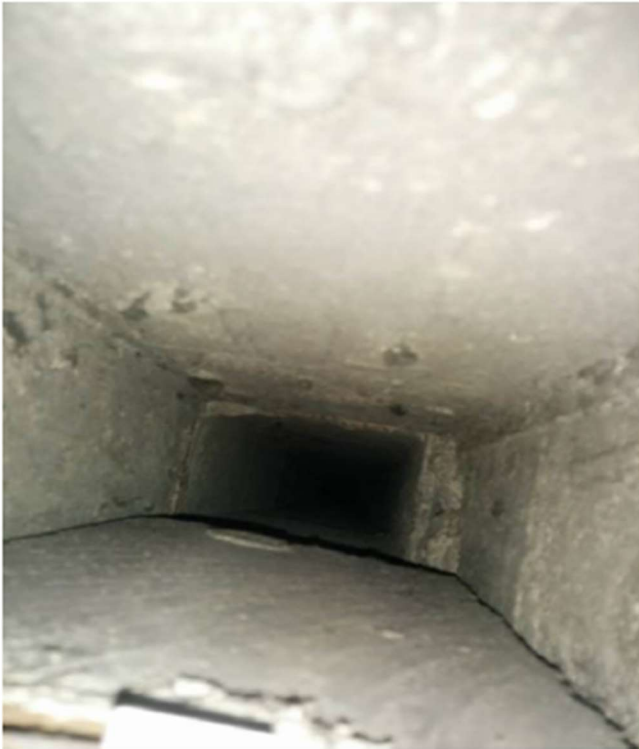
Bild upp i befintlig gjuten ventilationskanal.

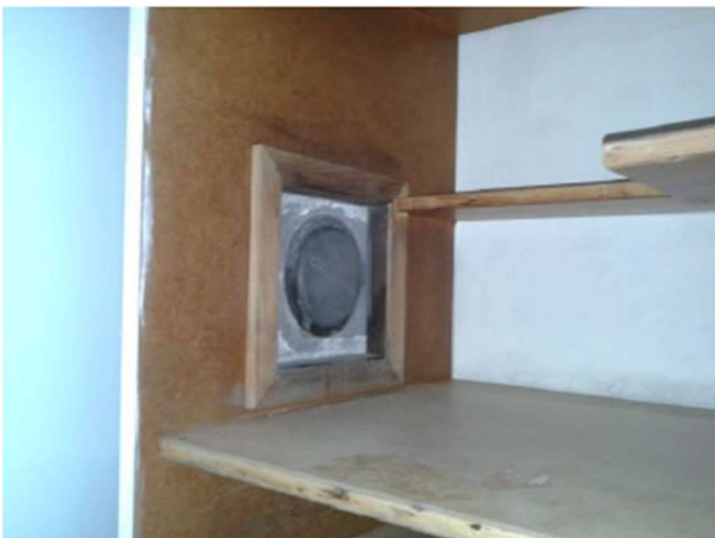
Befintlig friskluftsventil i köksskaffereri.

Kök förses med nya spiskåpor av fabrikat Franke. Luftflöden justeras till nya önskade flöden enligt tidigare rapport. Befintlig friskluftsventil i köksskafferier demonteras och sätts igen.

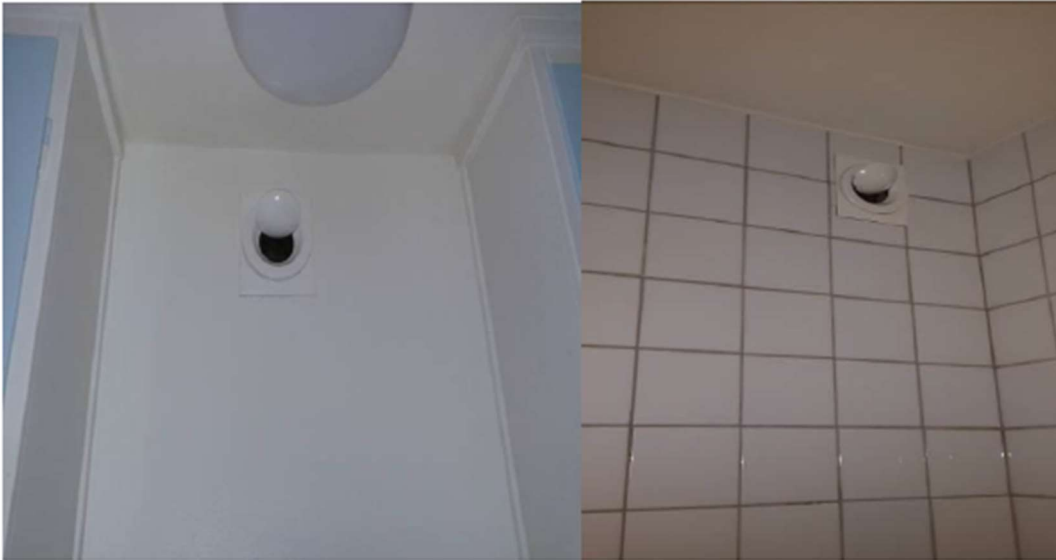
Befintliga frånluftsventiler i kök respektive badrum.

Befintliga ventilationslösningar rörande frånluftsdon och ytterväggsgaller bedöms vara av allt för blandad kvalitet och typ för att kunna behållas. Dessa demonteras därför och byts ut till nya frånlufts kontrollventiler samt ytterväggsgaller.

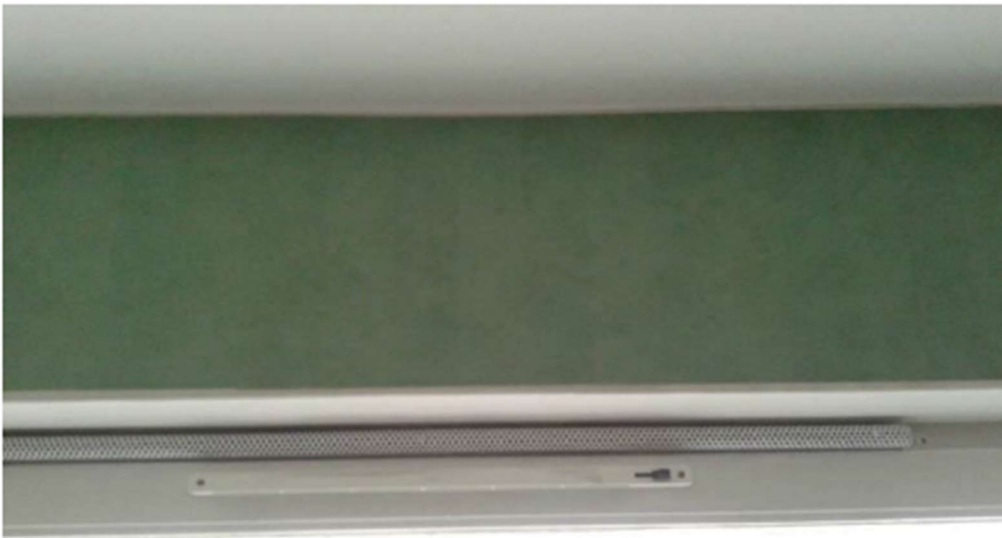
Kompletterande friskluftsventiler i fönsterbåge.

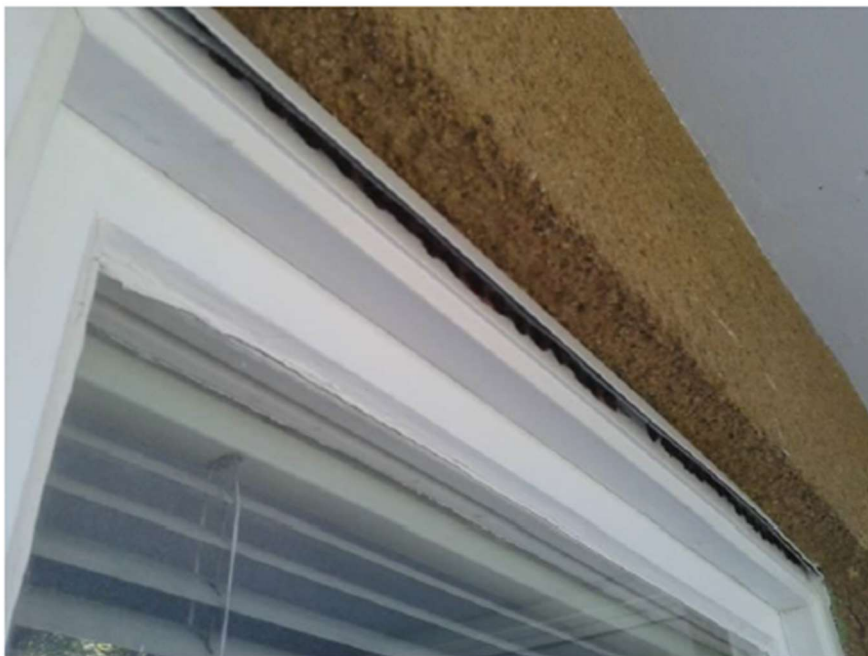
Utsida fönster med synliga kompletterande hål för friskluft efter radonmätningar.

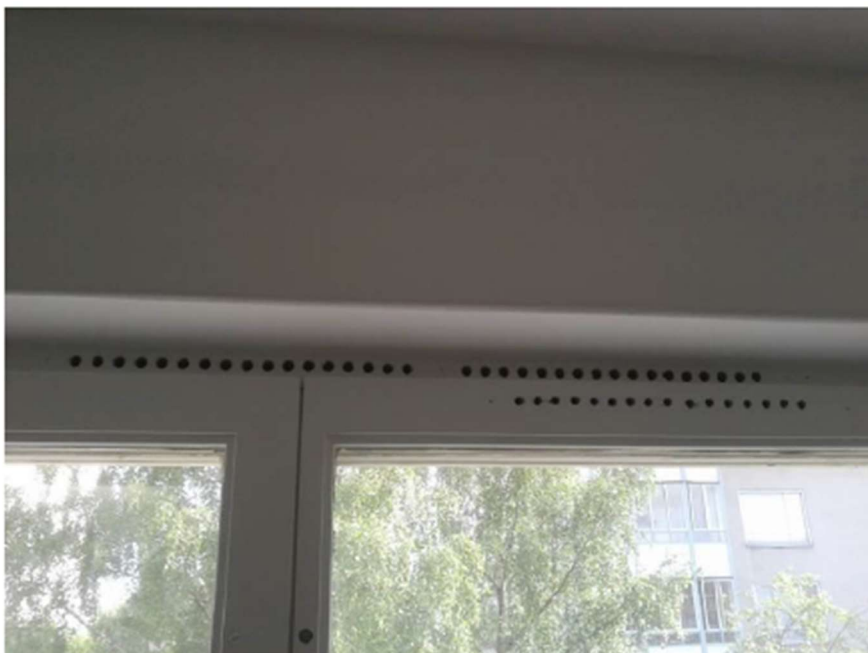
Insida fönster med friskluftsventiler bortmonterade.

Övre hålen är nya kompletterade hål efter radonmätningar.
