BOSTADSSTIFTELSEN SIGNALISTEN I SOLNA

FÖRNYELSE BERGSHAMRA:
Kv TORSKEN 2
Björnstigen 6-10, 12-14, 16-20

TEKNISK UTREDNING ARKITEKT
PROJEKTERINGS- och BESLUTSUNDERLAG

Solna 2019-09-16

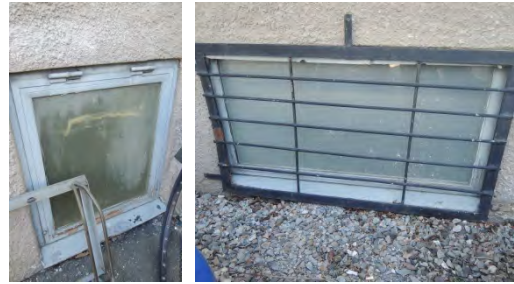
Källarfönstren är generellt från husets ursprung. De är av varierande skick, många mycket slitna och med dåliga isoleringsegenskaper. Enstaka fönster är försedda med säkerhetsgaller.

Bedömd livslängd <5 år.

Ett byte av både fönster och säkerhetsgaller i källarna är att rekommendera då man inte kan säkerställa kvaliteten och klassningen vid en renovering.

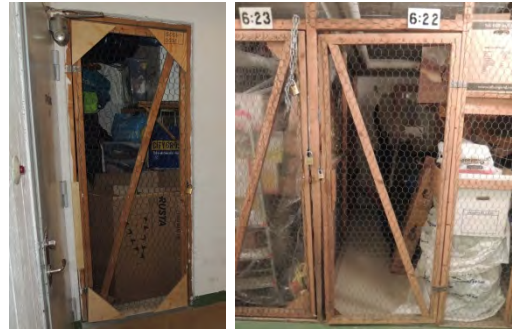
Lägenhetsförråd består av "hönsnät" på träregelstomme. Slitet och med dålig säkerhet. Bedömd livslängd 1-5 år.

- Trappor förses med räcke/handleddare på spindeln
- Nya ståldörrar med förbättrad säkerhet till driftutrymmen, allmänna utrymmen etc
- Nya lägenhetsförråd av nätväggar i stål, typ Troax.

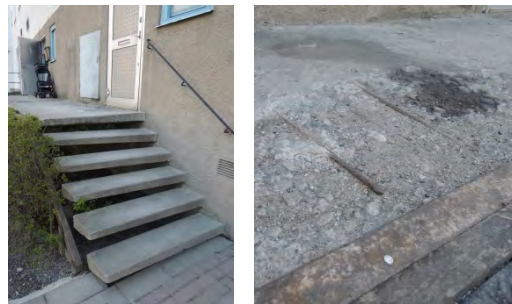
Lastkajer är generellt i dåligt skick. Trappräcken till lastkajerna saknas och betongen är sliten med exponerad armering.

Skärmtak saknas på många lastkajer. Belysning saknas eller är undermålig.

- Nya inbrottsgaller för källarfönster. Fönster som används till utrymning samordnas med brand. OBS! kräver bygglov.
- Renovering av lastkajer. Kan vara bygglovspliktigt beroende på utformning.

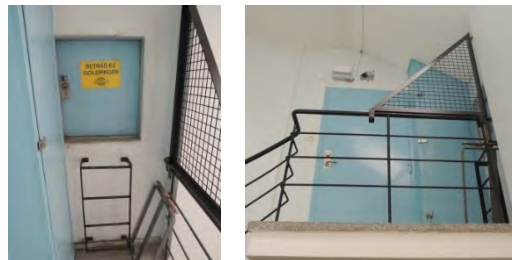
Det är platta tak på husen vilket gör att det inte finns någon egentlig vind med ståhöjd utan hisstoppar och teknikutrymmen sticker upp över taket.

Tillträde ut på tak sker via en liten lucka med steg. Se även rapport från Roslagens Plåt-konsult.

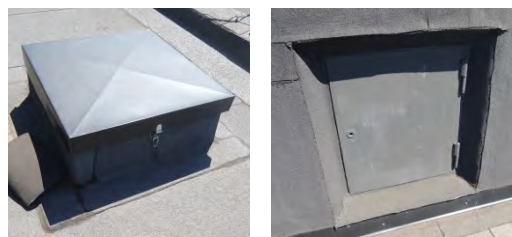
För att komma åt installationer som är placerade på vindsbjälklaget direkt under taket så finns ett antal inspektionsluckor placerade vid servicepunkter på taket.

Luckor in till teknikutrymmen på taken är små och svåra att använda. Dessa bör ses över för förbättrat tillträde till teknikutrymmena.

- Förbättrad access till teknikrum på tak. Kan vara bygglovspliktigt beroende på utformning.
- Nya utslagsbackar samt ny inredning i städutrymmen på källarplanen alternativt nyttja utrymmet till annat.

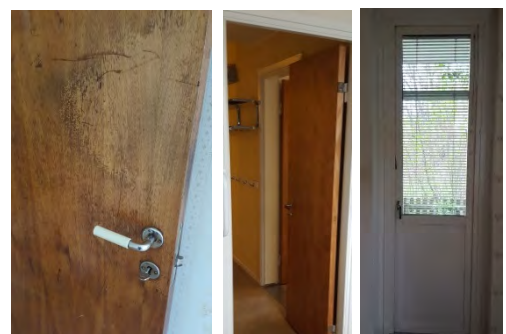
Innerdörrar av gabon varierar i skick, vissa är utbytta alternativt omlackerade men andra är mycket slitna. Bedömd teknisk livslängd utan åtgärder 0-10 år.

Generellt är dörröppningar för smala ur tillgänglighetssynpunkt.

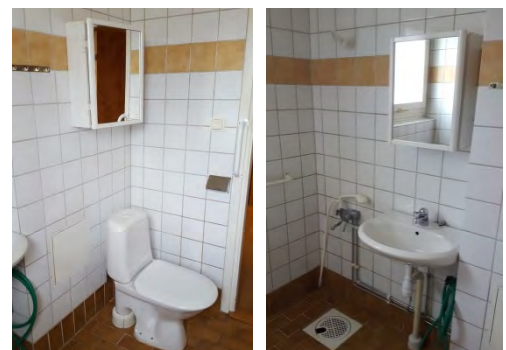
Badrummen är små och i 3-4 RoK saknas wc-stol i badrummen, dock finns en liten wc att tillgå i dessa lägenheter. Inga förberedelser finns för vattensäker installation av tvättmaskin.

Samtliga badrum ytskiktsrenoverades slutet av 1900-talet.

Bedömd teknisk livslängd 0-10 år.

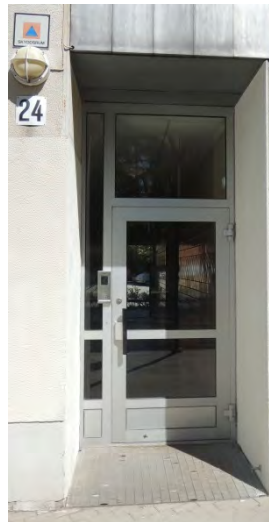
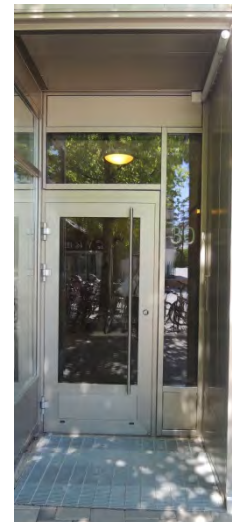
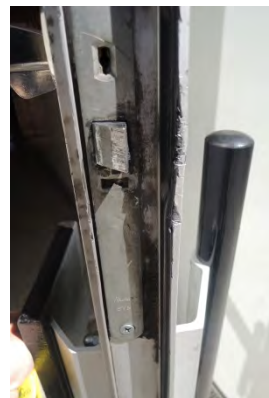
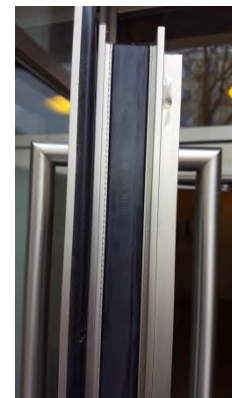
Vi bedömer kvarvarande teknisk livslängd till mindre än 5 år.

De nya dörrarna bedöms ha en livslängd på 35 år.

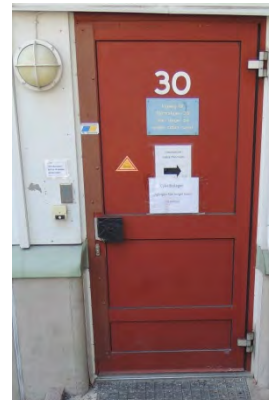
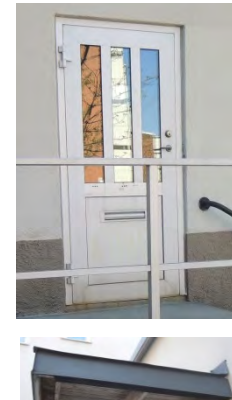
Det finns tillträde till källare direkt utifrån. Dessa dörrar är av olika ålder och behöver kontrolleras om de behöver bytas av säkerhetsskäl och energisynpunkt och för förbättrad tillgänglighet.

Bedömd livslängd 0-10 år.

Belysning och skärmtak finns vid vissa källardörrar.

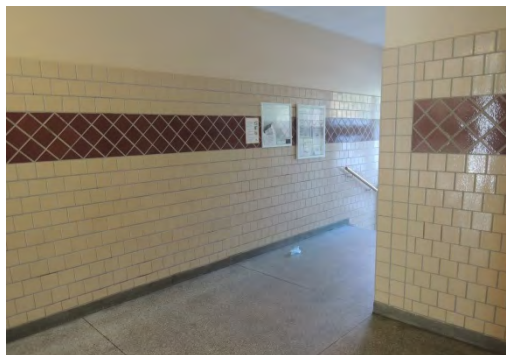
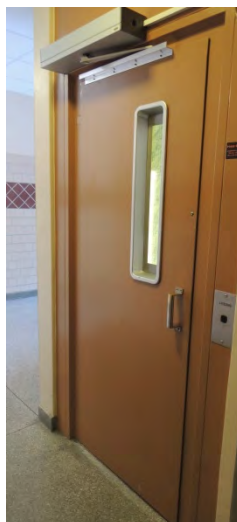
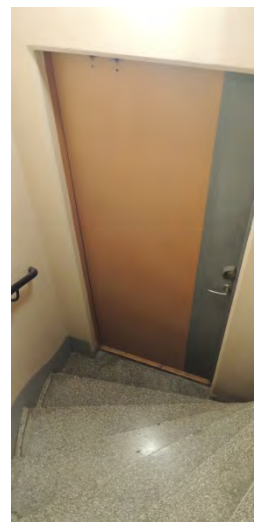
Trapphusen är generellt i gott skick. På entréplan är väggar kakelklädda och det är cementmosaikgolv. Resterande väggar i trapphus är målade. Räckena är generellt i gott skick, men i varierande utseende. I vissa trapphus är det träräcken och i andra är det metallräcken med gummiöverdrag. Alla räckena behöver funktionskontrolleras, men träräckena behöver dessutom målas om i kontrast mot väggar för att underlätta för personer med nedsatt syn. Räcke saknas i spindeln (i mitten av trappan) och bör kompletteras. Trapphusen är väldigt mörka och ibland är det inte långt från porten till första trappsteget vilket gör det relevant att göra en kontrastmarkering på nedersta och översta trappsteget. Belysningen bör ses över. Nivåskillnader i golv i enstaka entréer förekommer. De behöver markeras så man inte snubblar. Postboxar kan med fördel placeras på entréplanet. Både infällda och ovanpåliggande avtorkningsmattor är i varierande skick och behöver bytas. Ytskikt av keramiskt och stenmaterial behöver djuprengöras och behandlas, övriga ytskikt behöver bytas/ommålas.

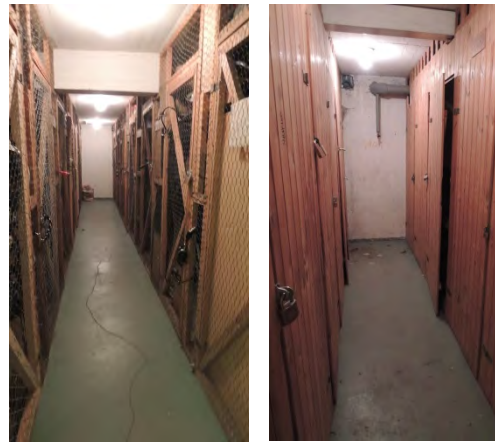
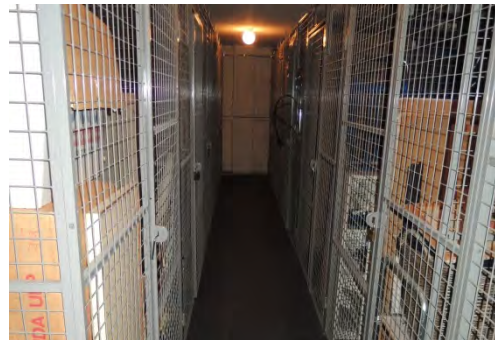
De flesta lägenhetsförråden består av "hönsnät" på träregelstomme. Slitet och med dålig säkerhet. Bedömd livslängd 1-5 år.

Det finns dock vissa lgh-förråd som har nätväggar (Troax).

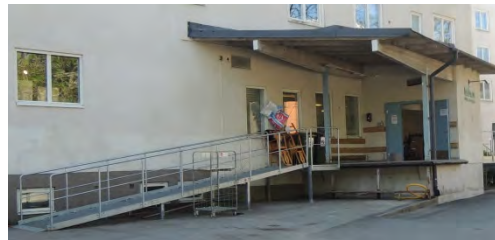
Lastkajer är i ok skick.

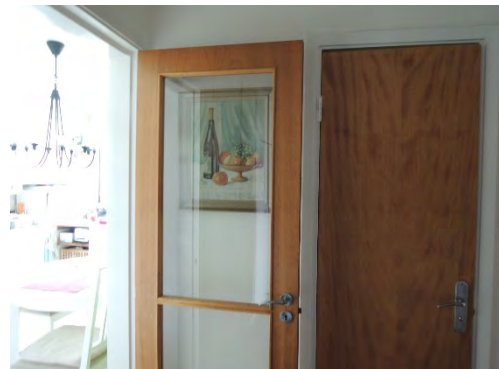
Innerdörrar av gabon varierar i skick, vissa är utbytta alternativt omlackerade men andra är mycket slitna. Bedömd teknisk livslängd utan åtgärder 0-10 år.

Generellt är dörröppningar för smala ur tillgänglighetssynpunkt.

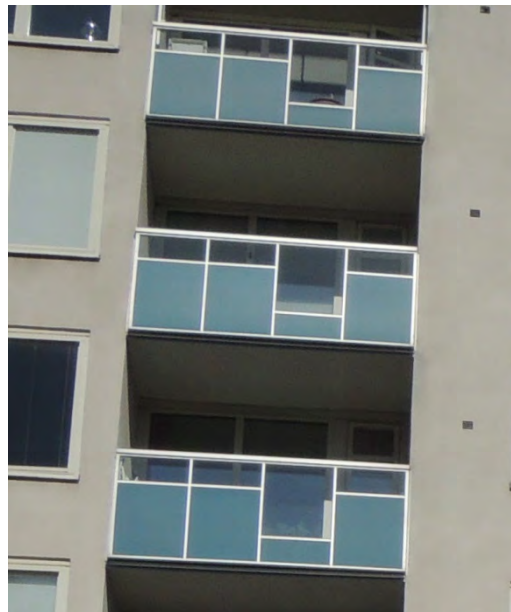
Balkongräcken är i ok skick dock ej tidstypiska. Några balkonger är även inglasade. De flesta inglasningarna gjordes under år 2003. Hyresgästen kan än idag be om att få sin balkong inglasad som en standardhöjande åtgärd vilket sker ca 2-3 lägenheter per år. Tidigare har det varit en hel del felanmälningar ang inglasningen, speciellt på själva öppnings- och stängningsfunktionen och då har det främst handlat om att plasthjulena kärvar, plåtfjädrarna som håller fast rutan har fastnat så att rutan inte går att dra samt att limmet som håller rutan i skenan har släppt. Felanmälningarna har avtagit något den sista tiden enl fastighetsförvaltningen.

I samband med en fasadrenovering kommer de balkonger som idag saknar inglasning kompletteras med inglasning. Se även förstudie utförd av K.

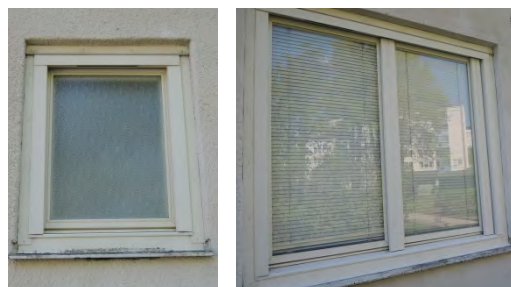
Lägenhetsfönstren byttes till isolerglas och lättmetall i ytterbågar år 1985. Karmar, beslag och tätningslistor uppvisar skador och förslitning. Många hyresgäster har anmält att det drar kallt från fönstren och balkongdörrar. Enligt förvaltningen är det drevningen som är dålig. Fönsterblecken är äldre än bef fönster och är mycket slitna, flagande färg, bockade plåtar etc. Bedömd livslängd lägenhetsfönster generellt <10 år utan åtgärd.

Badrumsfönstren är i sämre skick än övriga fönster i lägenheterna, bedömd livslängd <5. Dessa bör bytas.

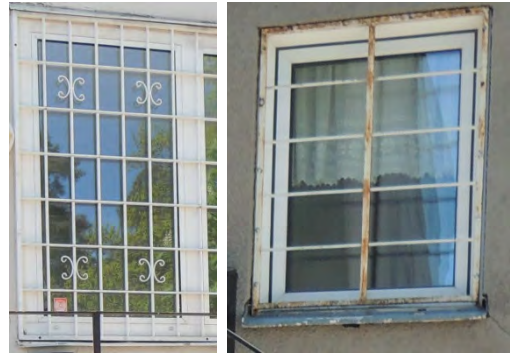
Källarfönstren är generellt från husets ursprung. De är av varierande skick, vissa mycket slitna. Enstaka fönster är försedda med säkerhetsgaller i varierande skick och utseende.

Bedömd livslängd <5 år.

Ett byte av både fönster och säkerhetsgaller i källarna är att rekommendera då man inte kan säkerställa kvaliteten och klassningen vid en renovering.

En omfattande renovering av fönstren behöver göras för att förlänga livslängden och förbättra inomhusklimat och komfort. Alternativ med byte till nya fönster med bättre energiegenskaper, ljudklass etc kan övervägas för att säkerställa ett 40-årigt förvaltningsperspektiv.

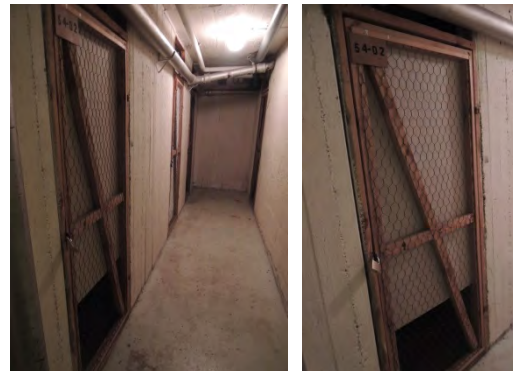
Slitet och med dålig säkerhet.

Bedömd livslängd 1-5 år.

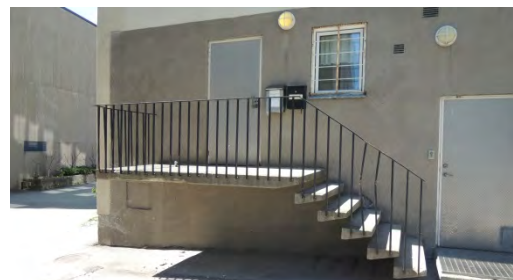
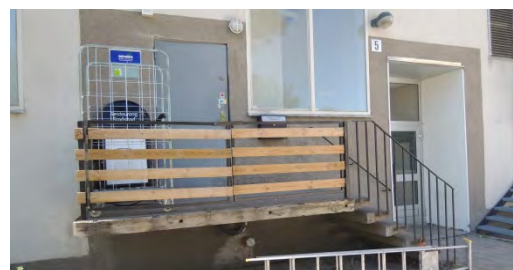
Lastkajer är i varierande skick och utformning. Trappräcken till lastkajerna är skeva och betongen är sliten på några ställen.

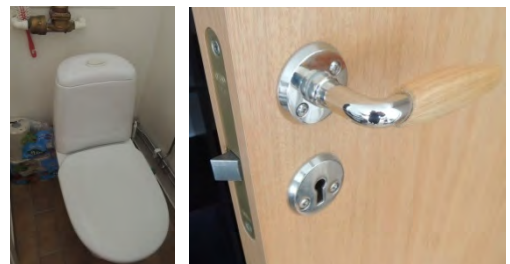
Innerdörrar av gabon varierar i skick, vissa är utbytta alternativt omlackerade men andra är mycket slitna.

Bedömd teknisk livslängd utan åtgärder 0-10 år.

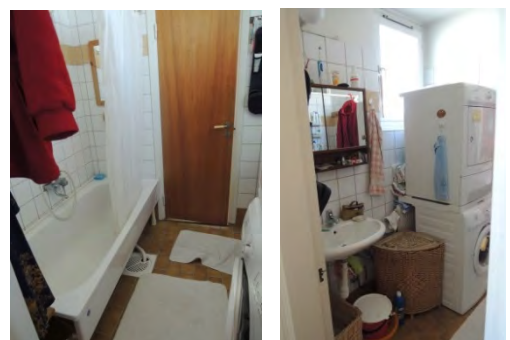
Badrummen är små och i 3-4 RoK saknas wc-stol i badrummen, dock finns en liten wc att tillgå i dessa lägenheter. Inga förberedelser finns för vattensäker installation av tvättmaskin.

Samtliga badrum ytskiktsrenoverades slutet av 1900-talet. Bedömd teknisk livslängd 0-10 år.

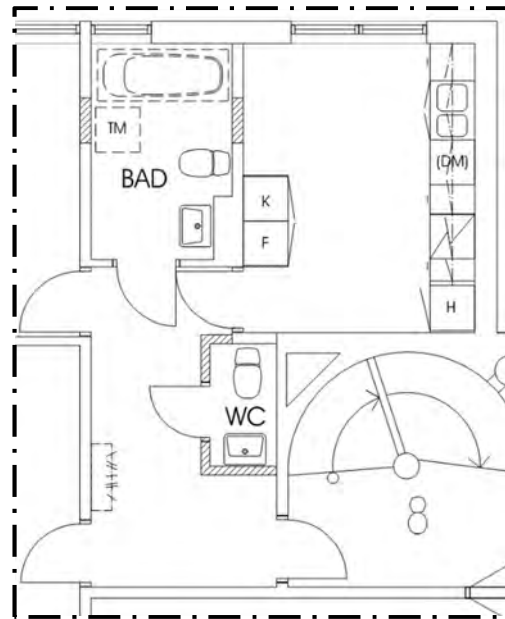
Alt 2. Förslag till ny planlösning 4 RoK

I 5 RoK utgår den nya wcn eftersom det redan finns en extra wc i de lägenheterna

I 3 RoK kan man förslagsvis placera kyl/frys och i bef. läge samt placera ett högskåp i samma läge som bef. skafferiskåp.
