BOSTADSSTIFTELSEN SIGNALISTEN I SOLNA

FÖRNYELSE BERGSHAMRA:

Kv TORSKEN 2, 3 & 5

TEKNISK UTREDNING ARKITEKT

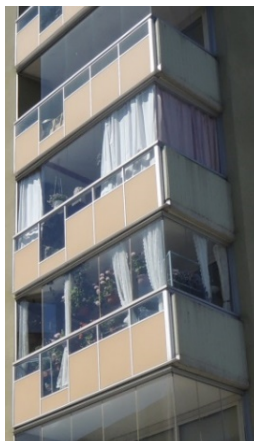
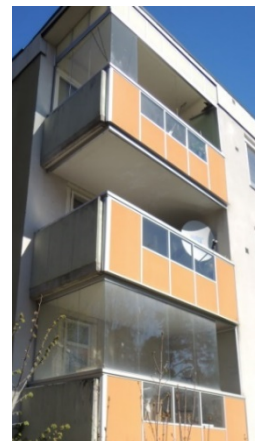
Balkongräcken är i ok skick dock ej tidstypiska. Några balkonger är även inglasade. De flesta inglasningarna gjordes under år 2003. Hyresgästen kan än idag ansöka om att få sin balkong inglasad som en standardhöjande åtgärd vilket sker för ca 2-3 lägenheter per år. Tidigare har det varit en hel del felanmälningar ang inglasningen, speciellt på själva öppnings- och stängningsfunktionen och då har det främst handlat om att plasthjulens kärvar, plåtfjädrarna som håller fast rutan har fastnat så att rutan inte går att dra samt att limmet som håller rutan i skenan har släppt. Felanmälningarna har avtagit något den sista tiden enligt fastighetsförvaltningen.

I samband med fasadrenovering kommer de balkonger som idag saknar inglasning kompletteras med inglasning. Se även förstudie utförd av K.

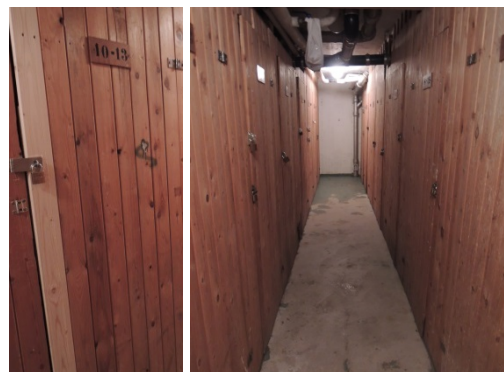
Lägenhetsförråd består av "hönsnät" på träregelstomme. Slitet och med dålig säkerhet.

Bedömd livslängd 1-5 år.

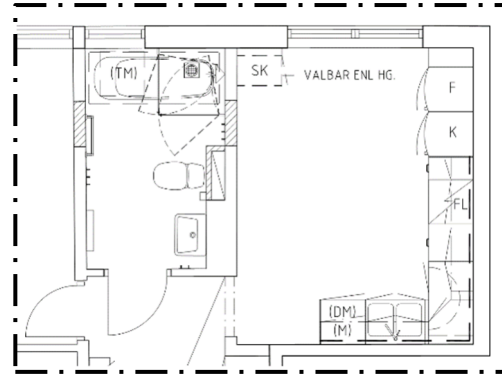
Förslag till ny planlösning 4 RoK, Förslag från Samrådskedet

Planlösning ändras i kök för att uppnå dagens krav samt förbättra klimatet genom att inte montera skåp framför radiatoren. Kök kompletteras med en hel frys och en hel kyl och valbart skafferiskåp.

Badrum förstoras och kompletteras med WC-stol. Extra-WC tillskapas i de lgh som ej har en.

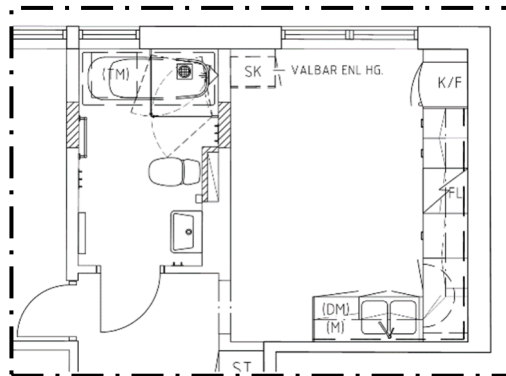
Förslag till ny planlösning 3 RoK, Förslag från Samrådskedet

Kombinerat kyl/frys-skåp samt valbart skafferiskåp.

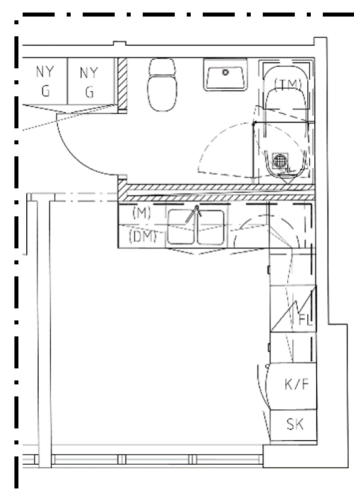
Förslag till ny planlösning 1-2 RoK, Förslag från Samrådskedet.

Skafferiskåp flyttas för att förbättrar måttet mellan spis och diskho.
