FÖRSTUDIE ARKITEKT

FASTIGHET KV BAGARTORP 1, 2, 3

ADRESS BAGARTORPSRINGEN 22-30, 32-36, 88-92
TID FÖR SYN 10/5-2021 (Tidigare inventeringar utförda 2015 och 2018)
FÖRSTUDIE ARKITEKT
Solna 2021-06-14

RESPONS arkitekter ab

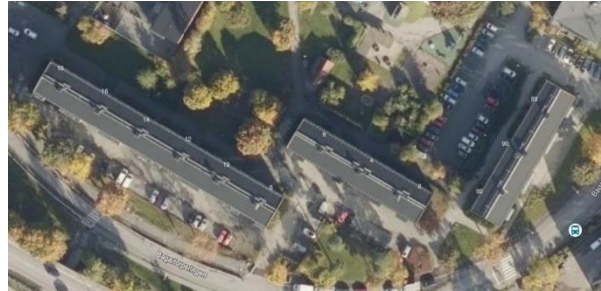
Taken är i varierande skick och behöver åtgärdas på flera ställen.

Nya takluckor i plåt monterades 2020.

Se även tidigare utförd statusrapport från Roslagens Plåt-konsult. OBS att vissa åtgärder redan är utförda.
